## Orzeczenie o stanie technicznym dla

### TERMOMODERNIZACJA BUDYNKU PRZEDSZKOŁA MIEJSKIEGO NR 12 W PABIANICACH

LOKALIZACJA: Jędrzeja Śniadeckiego 6A, 95-200 Pabianice

**Maj 2025r.**

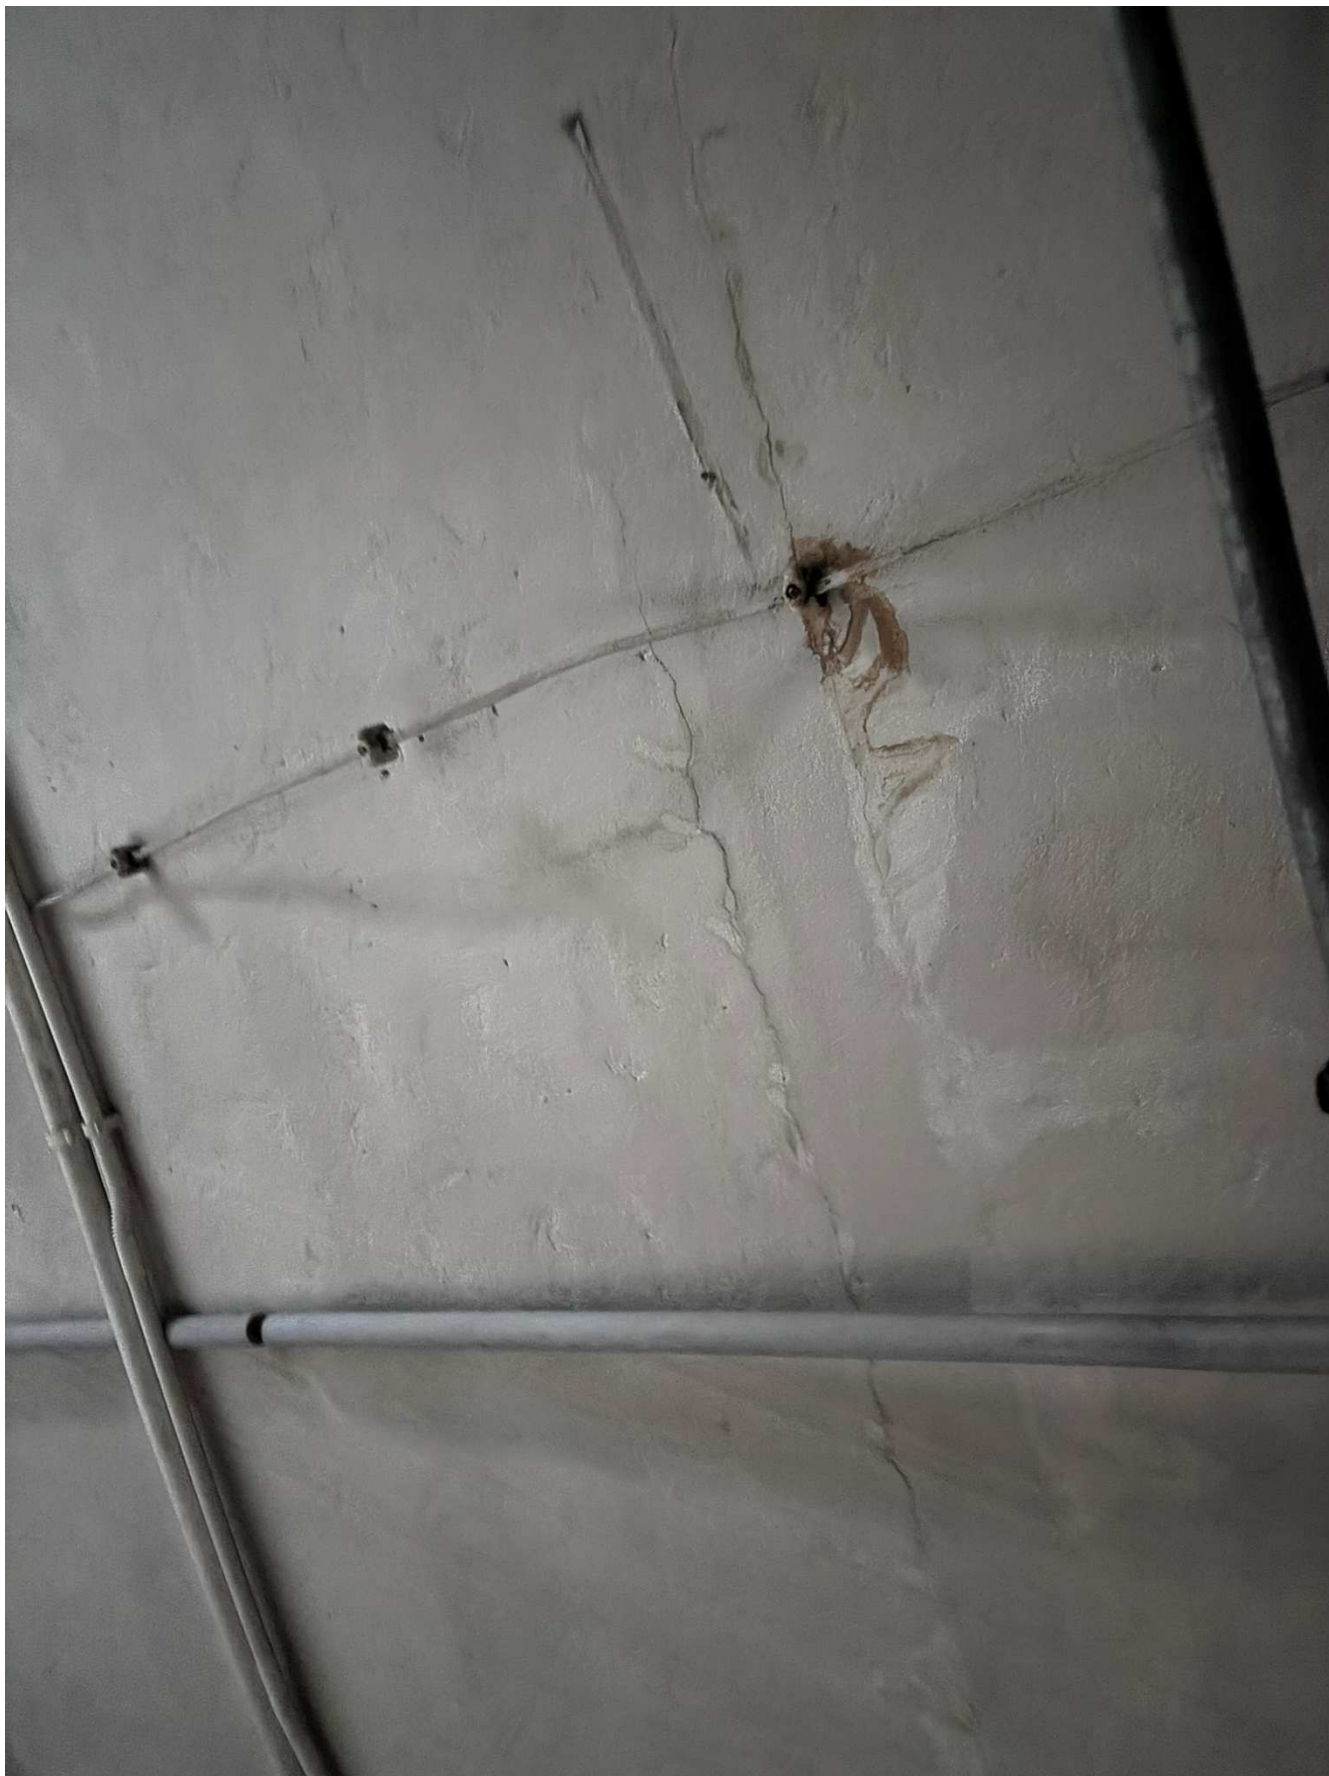
**Strop- Gęstożebrowy DZ-3-** istniejący strop posiada nieliczne spękania w śladzie belek (do wykonania naprawy poprzez wklejenie siatki i tynkowanie). Stwierdzono ugięcie belek stropowych ale nie zagraża to bezpieczeństwu użytkowania budynku. Stwierdzono zawilgocenie na stropie piwnic w pomieszczeniu wężla c.o. spowodowane nieuszczelnnością najprawdopodobniej instalacji c.o. (zgodnie z informacją przekazaną przez Inwestora, awaria została usunięta). Stan techniczny konstrukcji nośnej stropu – zadawalający .

**Fotografia1 Zawilgocenie stropu nad piwnicą**

- wykonanie napraw spękanego tynku na stropach poprzez wklejenie siatki i tynkowanie
- wykonanie odkucia spękań na elewacji budynku wraz z ewentualną naprawą zgodnie z załączonym opisem
- montaż stelaży pod panele fotowoltaicznych na dachu budynku (zgodnie z dokumentacją techniczną)
- osuszenie zalanego pomieszczenia z węzłem cieplnym.
- opaska żwirowa wokół budynku w celu odprowadzenia wody w głąb ziemi
- remont elewacji polegający na usunięciu glonów i zawilgocenia
- weryfikacja obróbek attyk ze względu na zalewanie elewacji

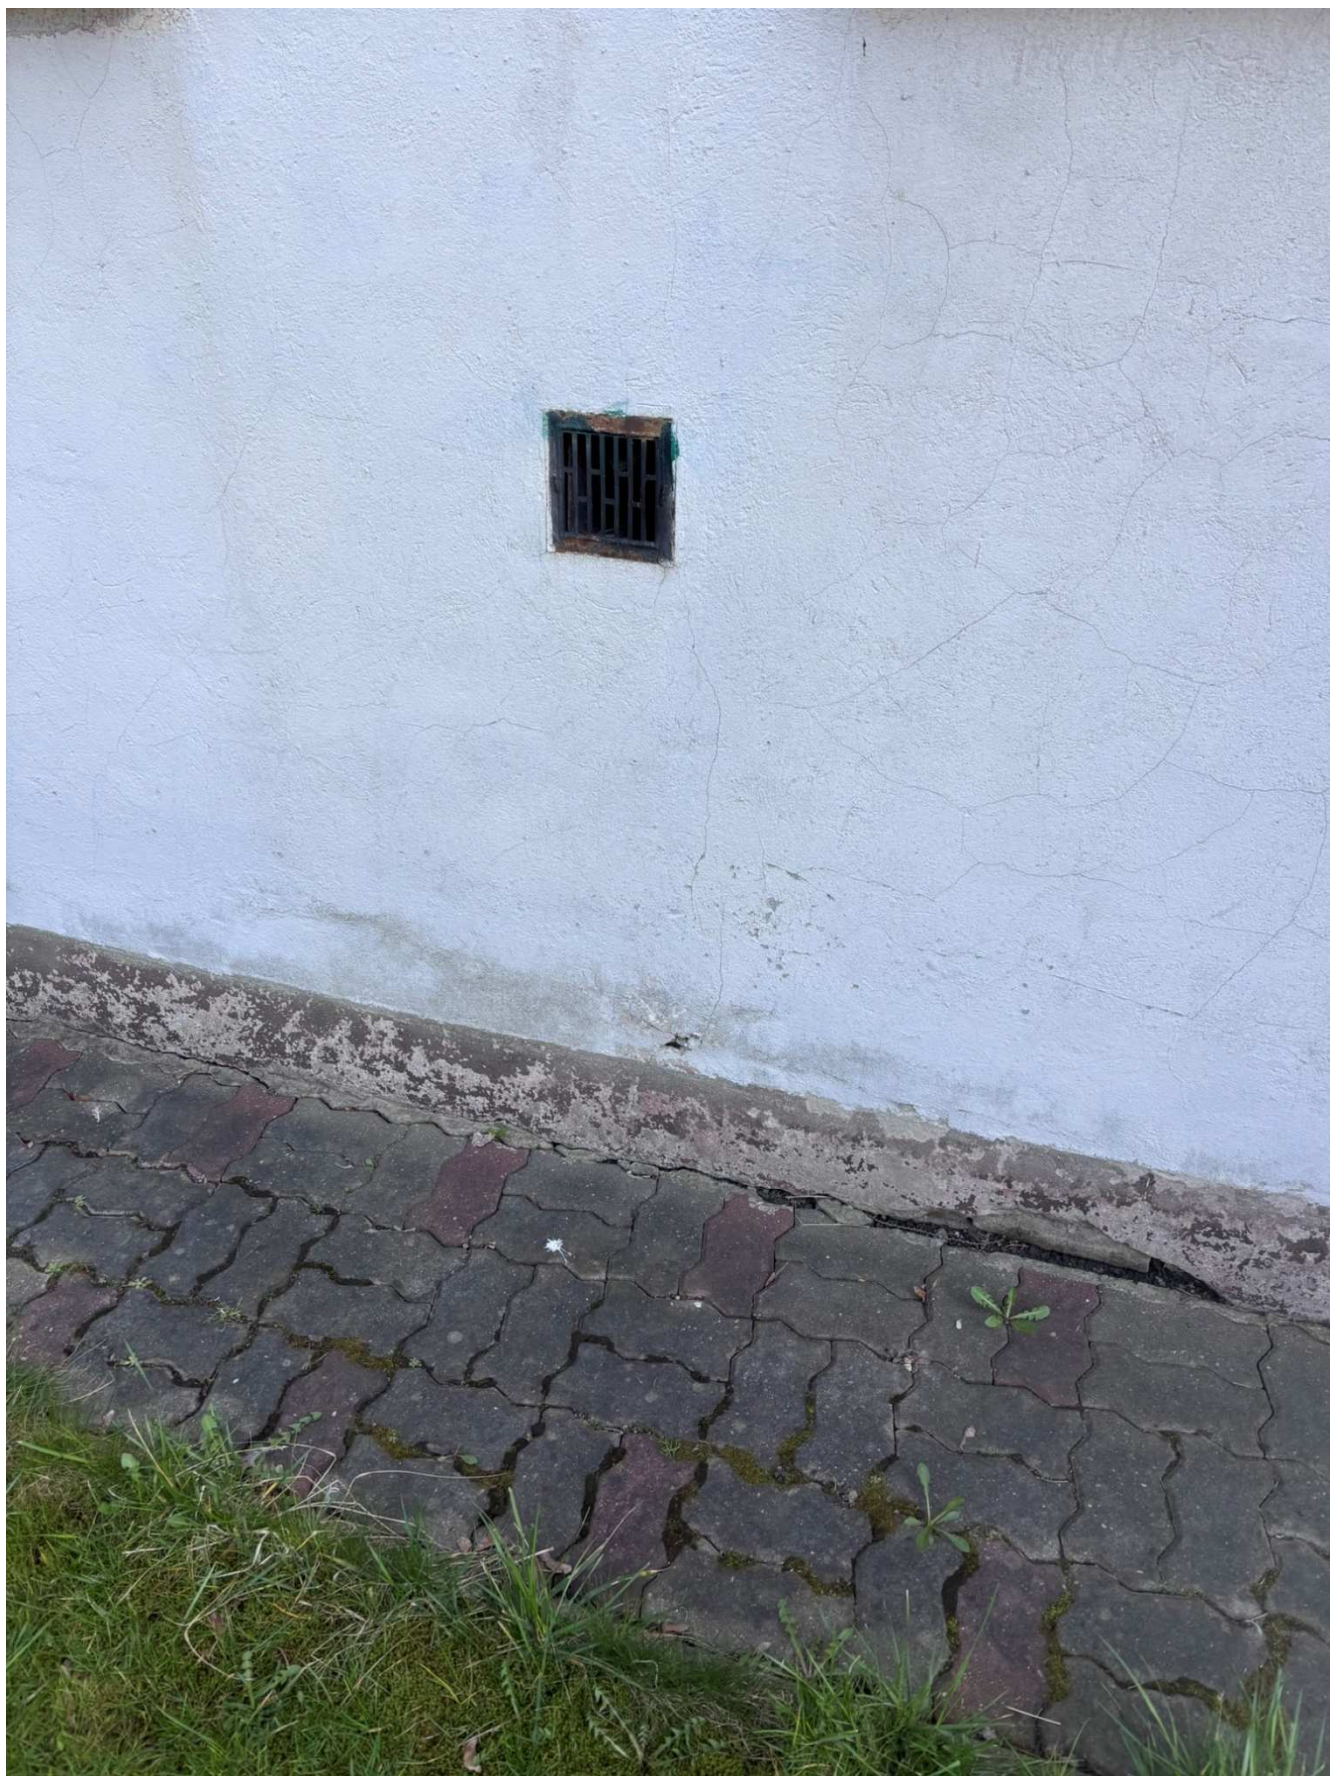
**Ściany zewnętrzne-** stan techniczny zewnętrznych ścian nośnych – zadawalający, ściany posiadają niewielkie zarysowania, spękania (głównie nad i pod stolarką okienną), brak odchyłek od pionu. Do wykonania odbicia tynków i sprawdzenie czy nie występują spękania na elewacji.

**Fotografia2 Spękania ściany w strefie parteru, do wykonania nowa opaska wokół budynku**

W przypadku na spękania ścian należy wykonać naprawy za pomocą zbrojenia „zszywającego”- można zastosować pręty ze stali nierdzewnej, zwykłej ocynkowanej. Średnica prętów 10-12mm aby zbrojenie zmieściło się w spoinach poziomych po uprzednim usunięciu z nich zaprawy murarskiej. Jeżeli do osadzenia prętów stalowych są wykuvane bruzdy, to powinny one być prostopadłe do pęknięć. Pręty są umieszczane w co czwartej spoinie poziomej.

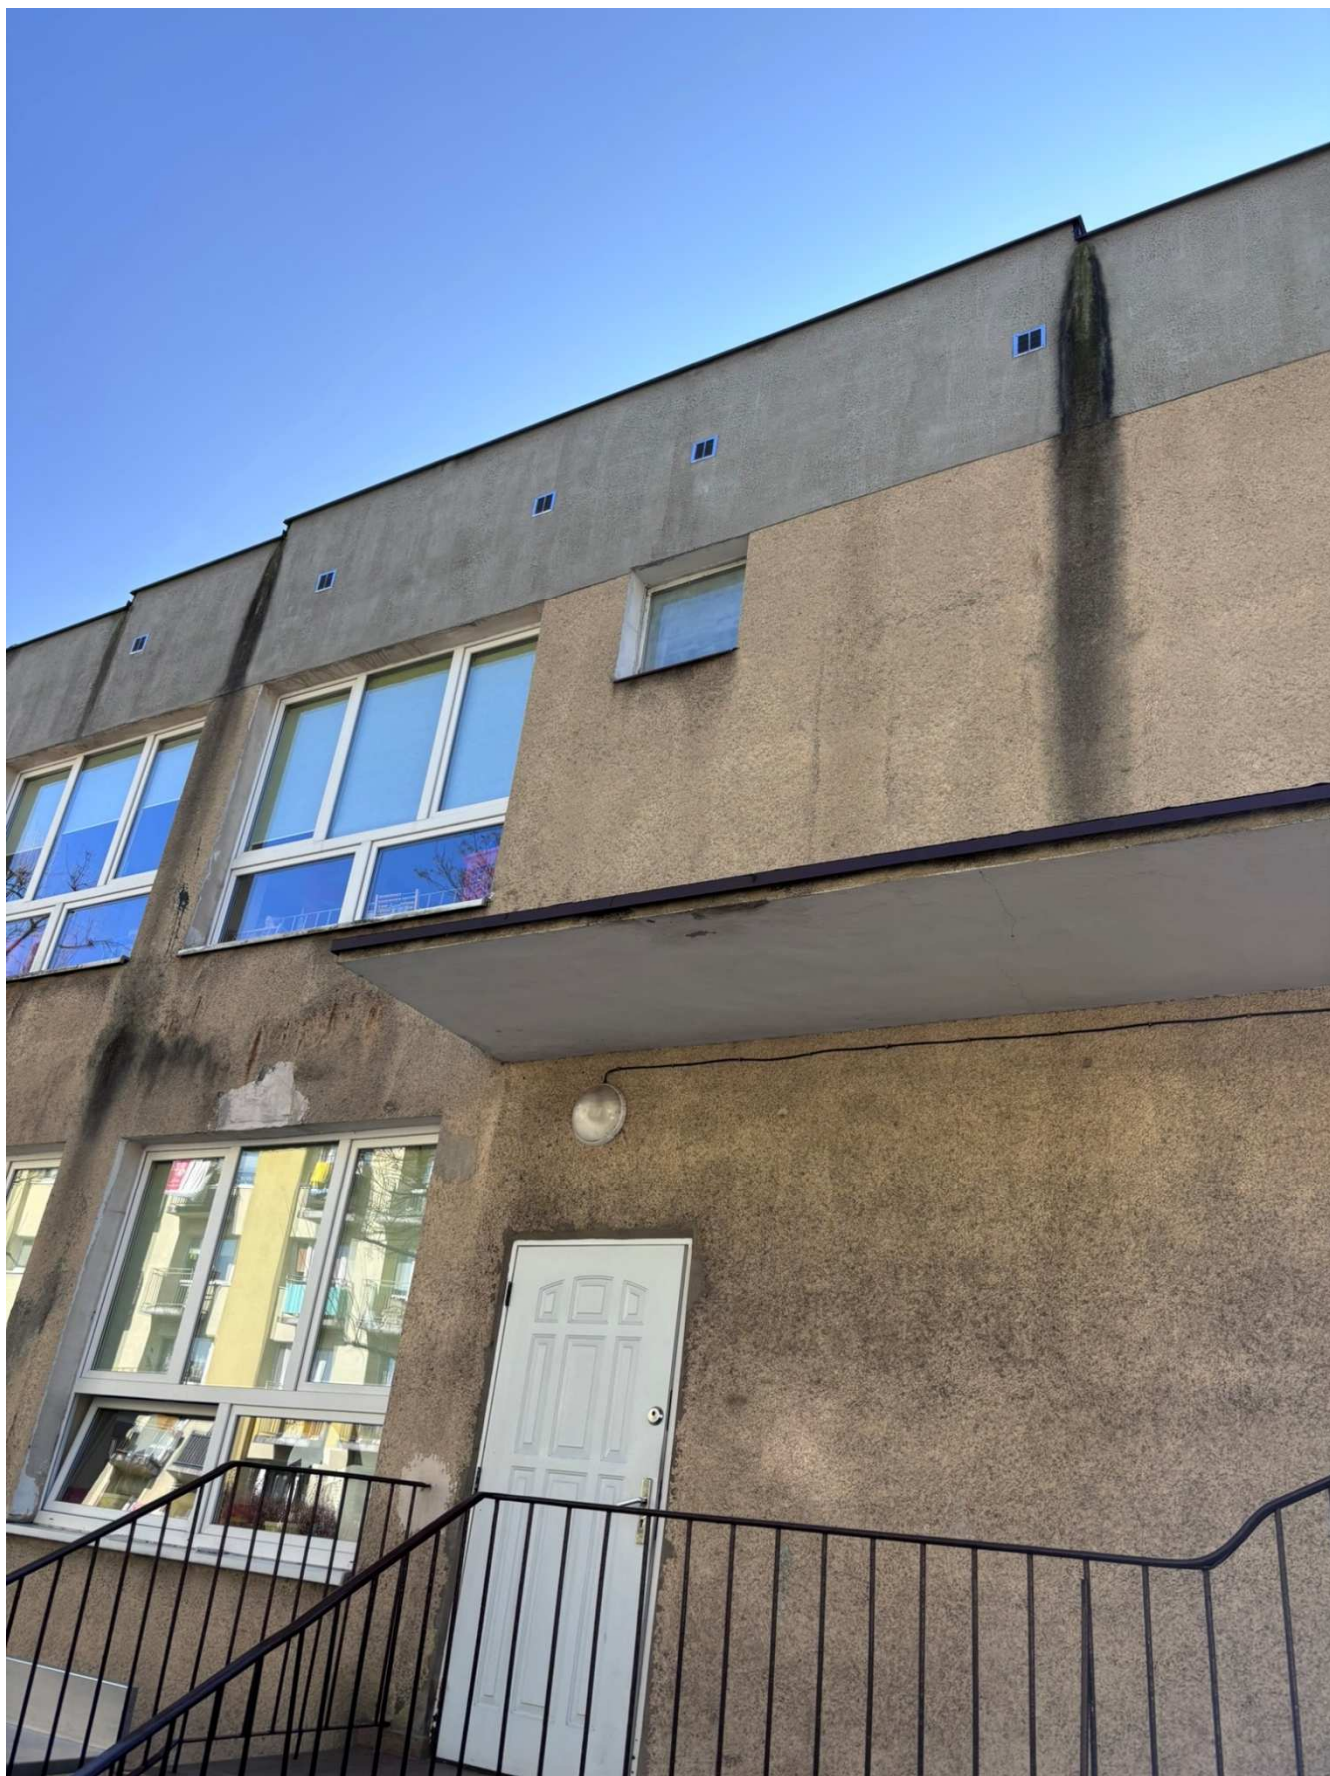
**Fotografia3 Do weryfikacji stan obróbek blacharskich na attykach ze względu na zawilgocenie/ zabrudzenie elewacji. Do wykonania naprawy tylko ze względu na spękania i odspojenia.**

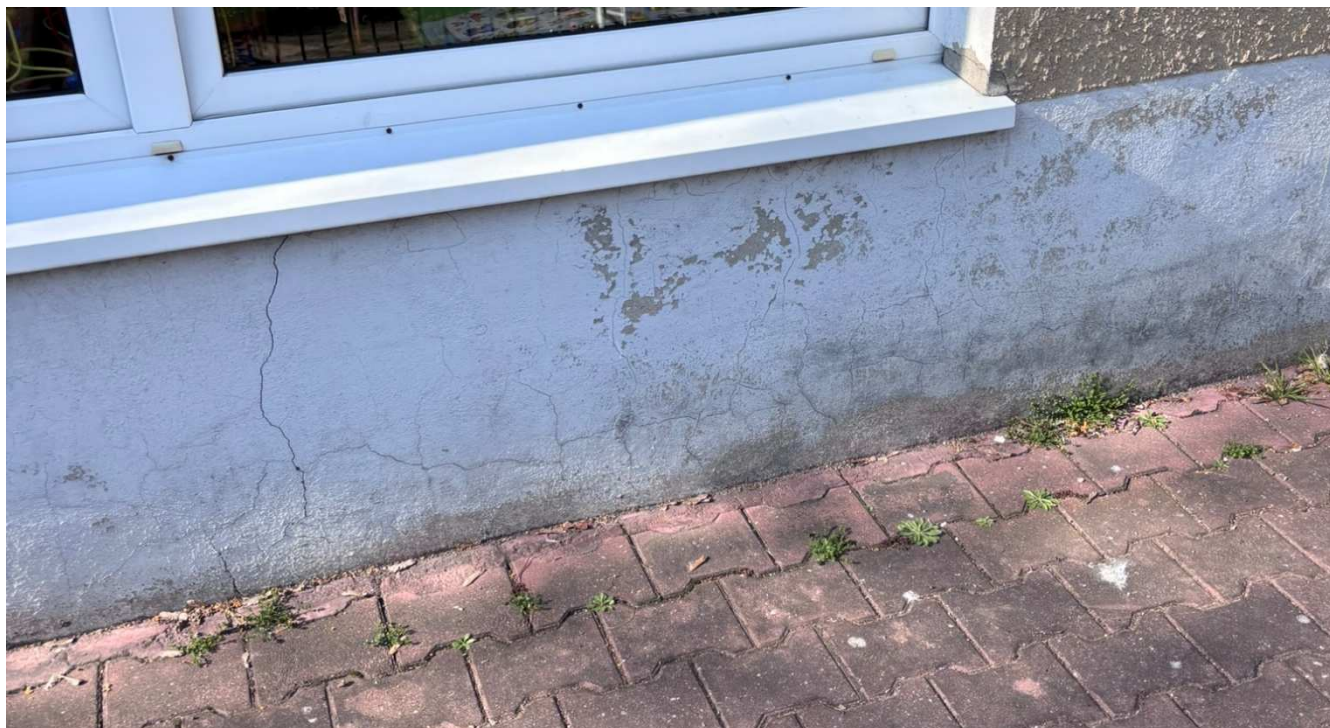
**Fotografia4 Spękania tynku w strefie parteru pod stolarką okienną.**

Dodatkowo należy w trybie pilnym wykonać remont elewacji ze względu na liczne spękania i odspojenia tynku.

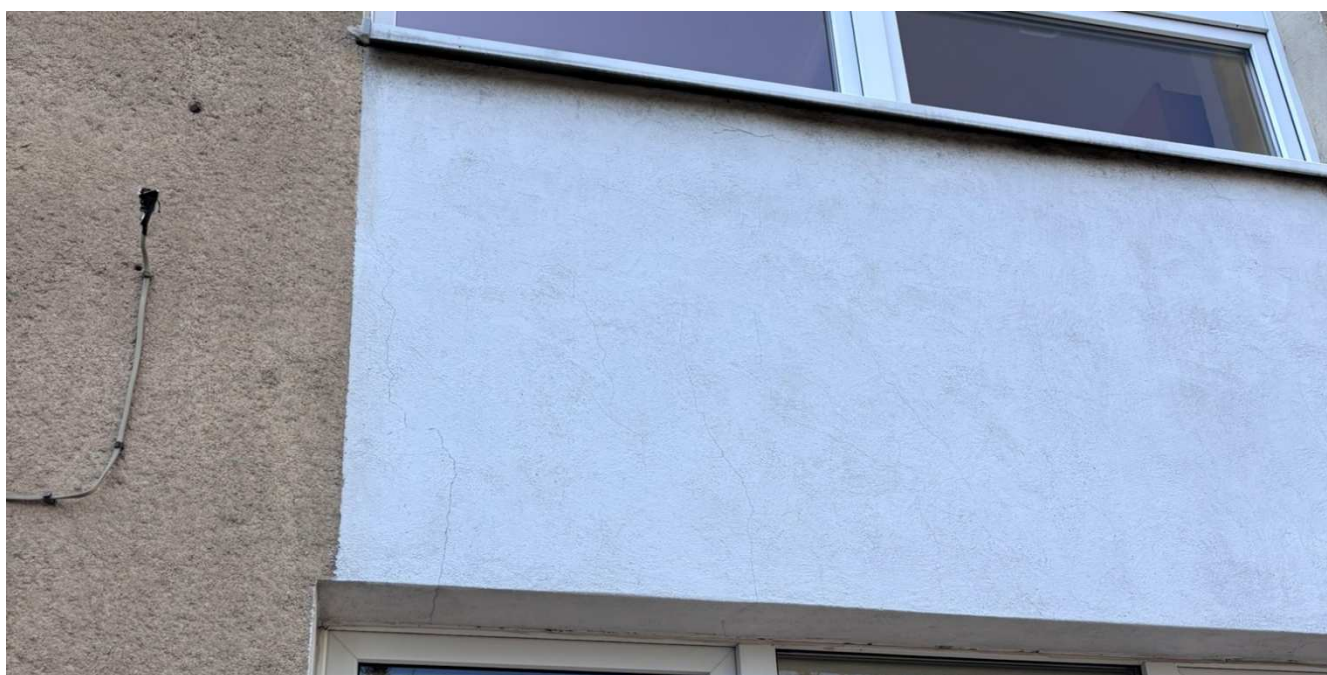
**Fotografia5 Spękania tynku w strefie parteru nad stolarką okienną.**

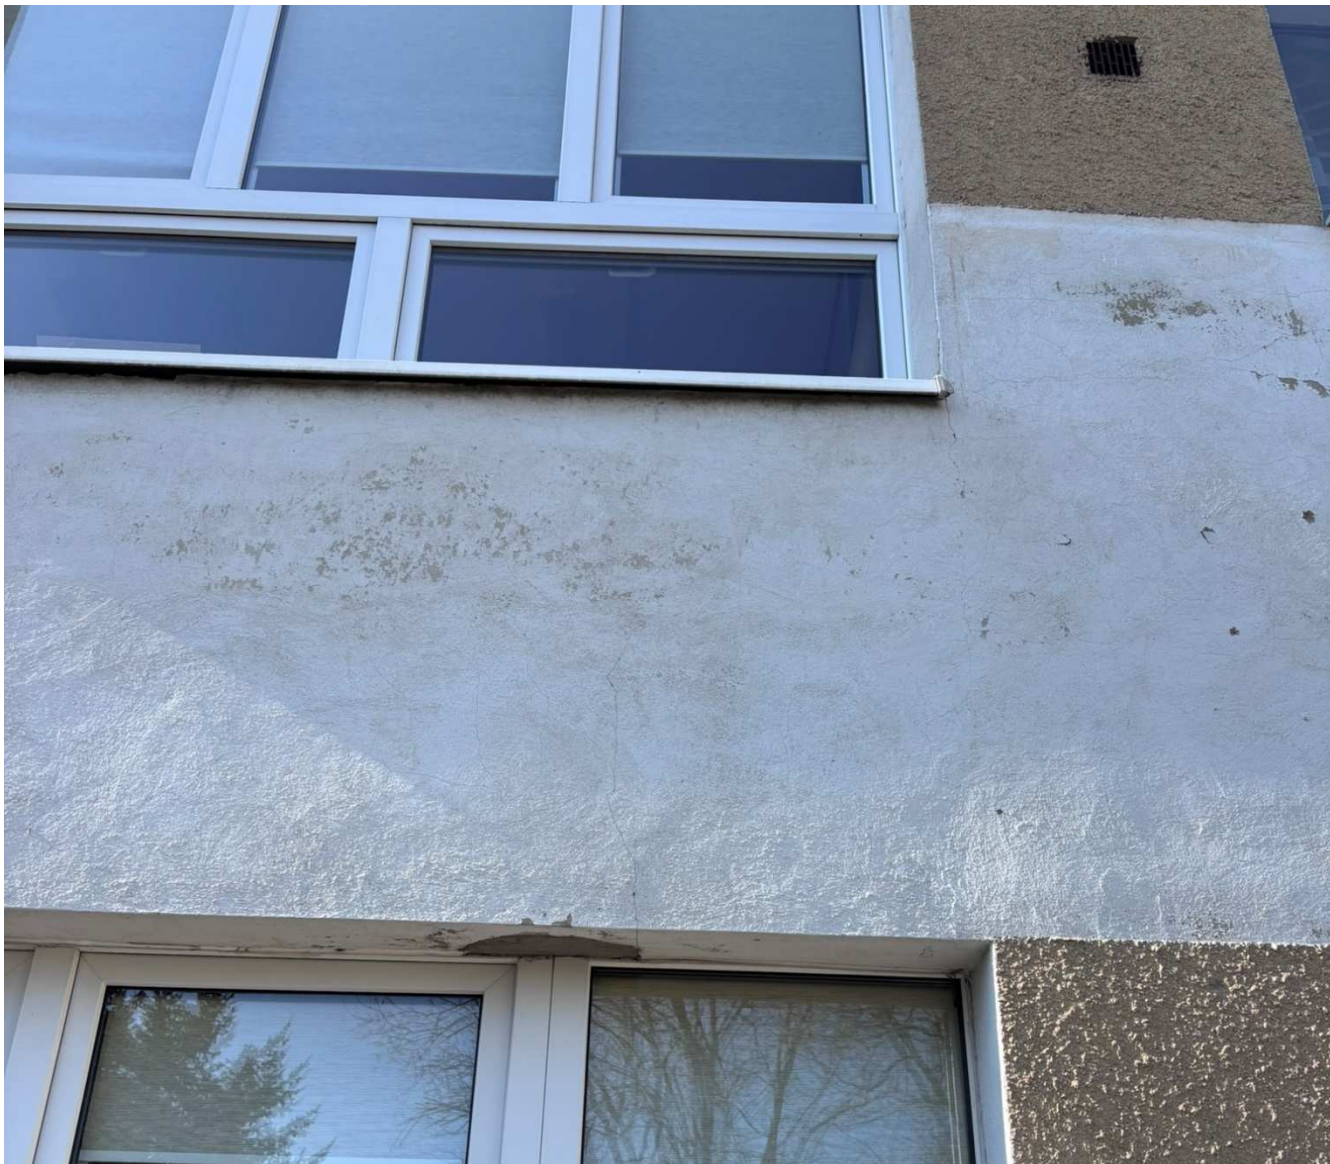
**Fotografia6 Spękania tynku w strefie parteru nad stolarką okienną oraz odspojenia tynku.**
