## PRZEDMIAR

NAZWA INWESTYCJI: Uszkodzenia na przepuście nr 223/600 w leśnictwie Błotnica w  
Nadleśnictwie Bardo Śląskie  
NAZWA INWESTORA: Nadleśnictwo Bardo Śląskie  
ADRES INWESTORA: ul.Noworudzka 9A, 57-256 Bardo  
DATA OPRACOWANIA: 07.10.2026

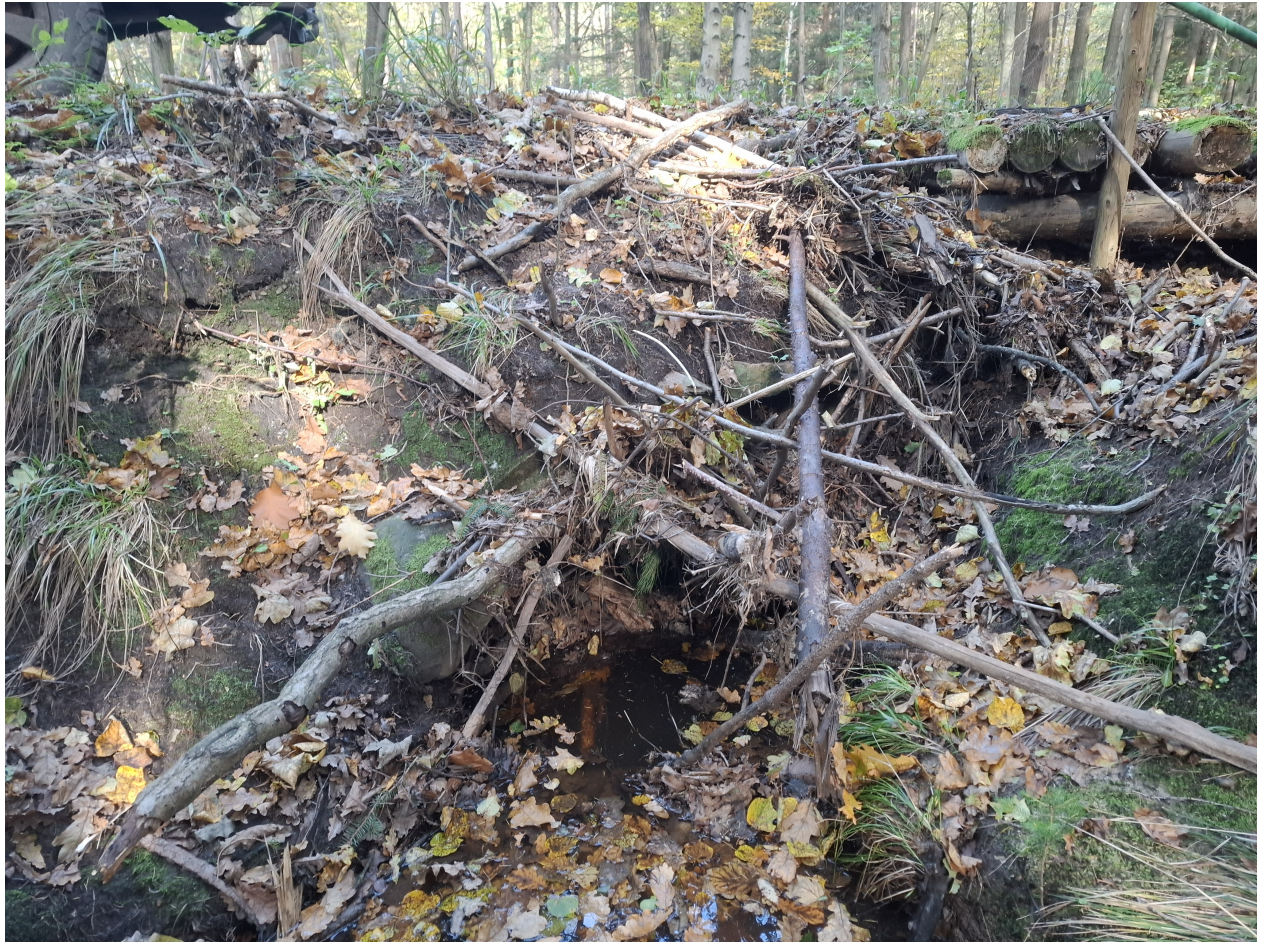
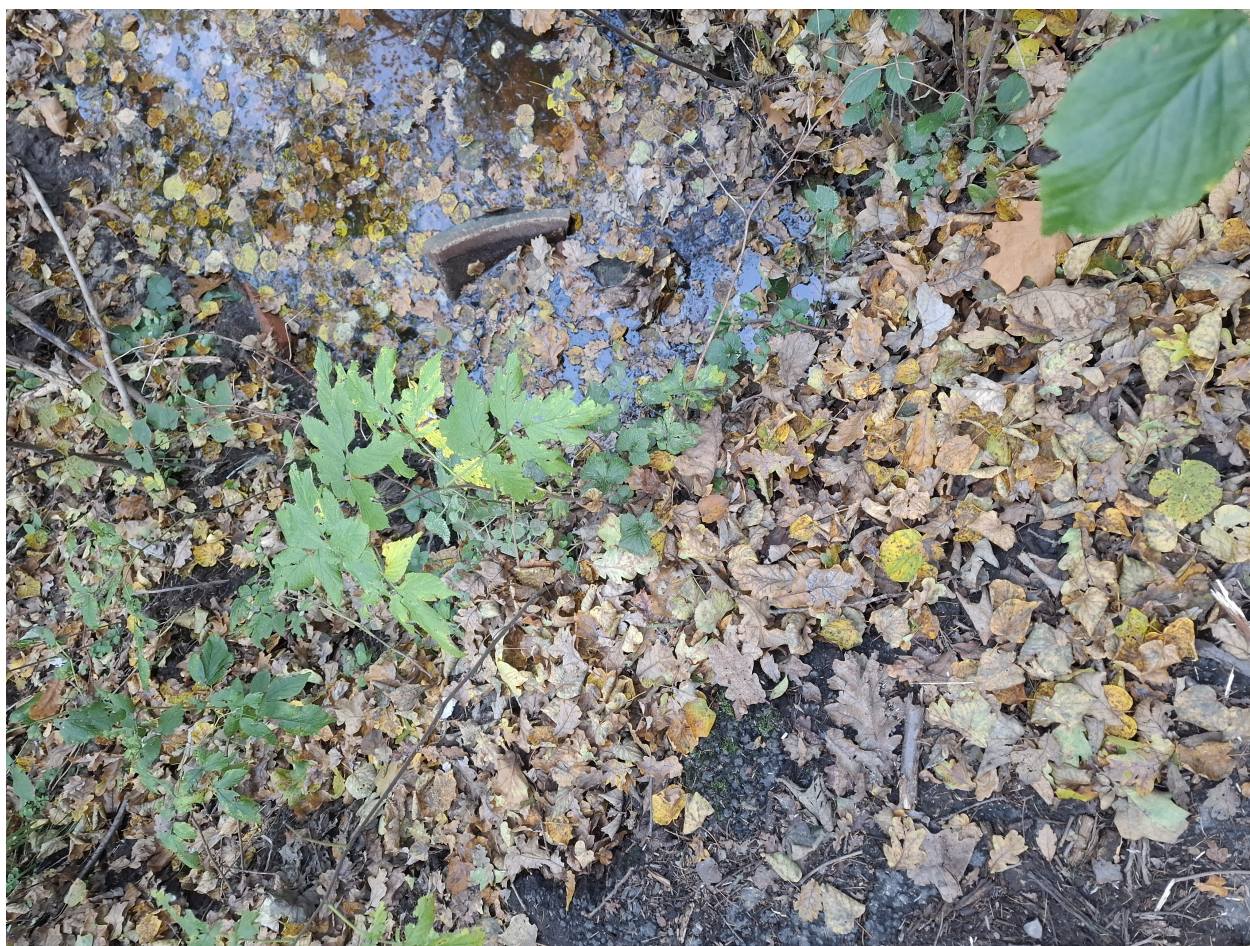
Przepust o nr inwentarza 223/600 w leśnictwie Błotnica został uszkodzony w powodzi z października 2024 roku. Uszkodzenia jakie należy naprawić to wymiana rur betonowych przepustuśr.1000mm.
