Program prac konserwatorskich  
i badania stratygraficzno – konserwatorskie  
dla wybranych elementów zabytkowej stolarki

BUDYNKU I LICEUM OGÓLNOKSZTAŁCĄCEGO  
PRZY AL. PIASTÓW 12 W SZCZECINIE

Szczecin, 31.01.2022r.

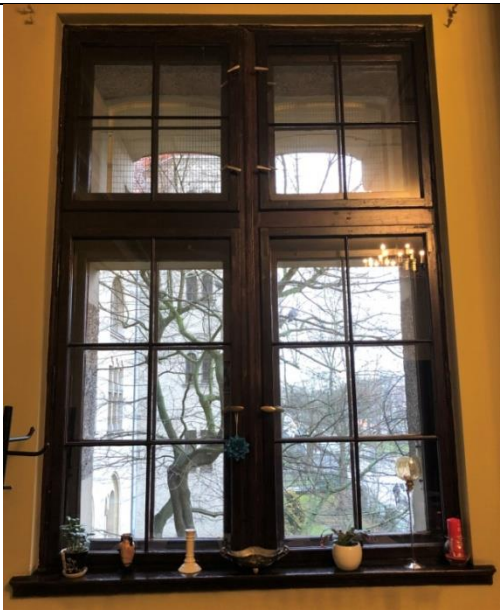
| Fot. 8. Awers okna („gabinet dyrektora”). Widoczne wtórne okratowanie nad ślemieniem. | Fot. 9. Rewers okna („gabinet dyrektora”). |

- „pokój nauczycielski” / „sekretariat” / „gabinet dyrektora” (OKNO TYP01, TYP02 i TYP03) – okna i parapety wewnętrzne zostały w całości odrestaurowane, pokryte są warstwą prawdopodobnie lakierobejcy w odcieniach ciemnego brązu. Stare powłoki farb całkowicie usunięto odsłaniając powierzchnię drewna. W wyniku doboru nieodpowiednich narzędzi/metody oczyszczania okna zostały przeczyszczane. Zbyt agresywne, mechaniczne usuwanie powłok naruszyło powierzchnię drewna, pogłębiło rysunek słojów, widoczny przez częściowo transparentną warstwę lakierobejcy. Na skutek szkodliwego oddziaływania zmiennych warunków temperaturowo-wilgotnościowych kity szklarskie zwłaszcza od strony awersu (część z nich prawdopodobnie silikonowa) lokalnie odspoiły się od szyb, popękały, odbarwiły się powodując nieszczelność okien. Mechanizmy zamykające w większości są sprawne jednak wymagają przeglądu i usprawnienia ich funkcjonowania. Szczególnie dotyczy to mechanizmu uchylającego środkowe, pojedyncze skrzydło nad ślemieniem, w oknach trójdzielnych. Część mosiężnych klamek została wymieniona na nowe, o współczesnym kształcie i charakterze, wykonane ze stali. Okna znajdujące się w pomieszczeniach „gabinetu dyrektora” zostały w górnej partii zabezpieczone od zewnątrz wtórnymi kratami

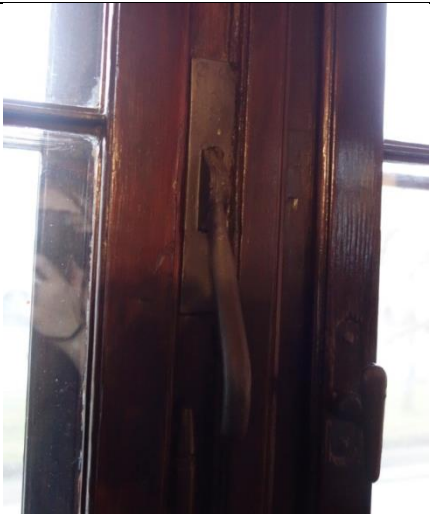
| Fot. 16. Zbliżenie na oryginalny uchwyt. | Fot. 17. Zbliżenie na uchwyt wtórny. |

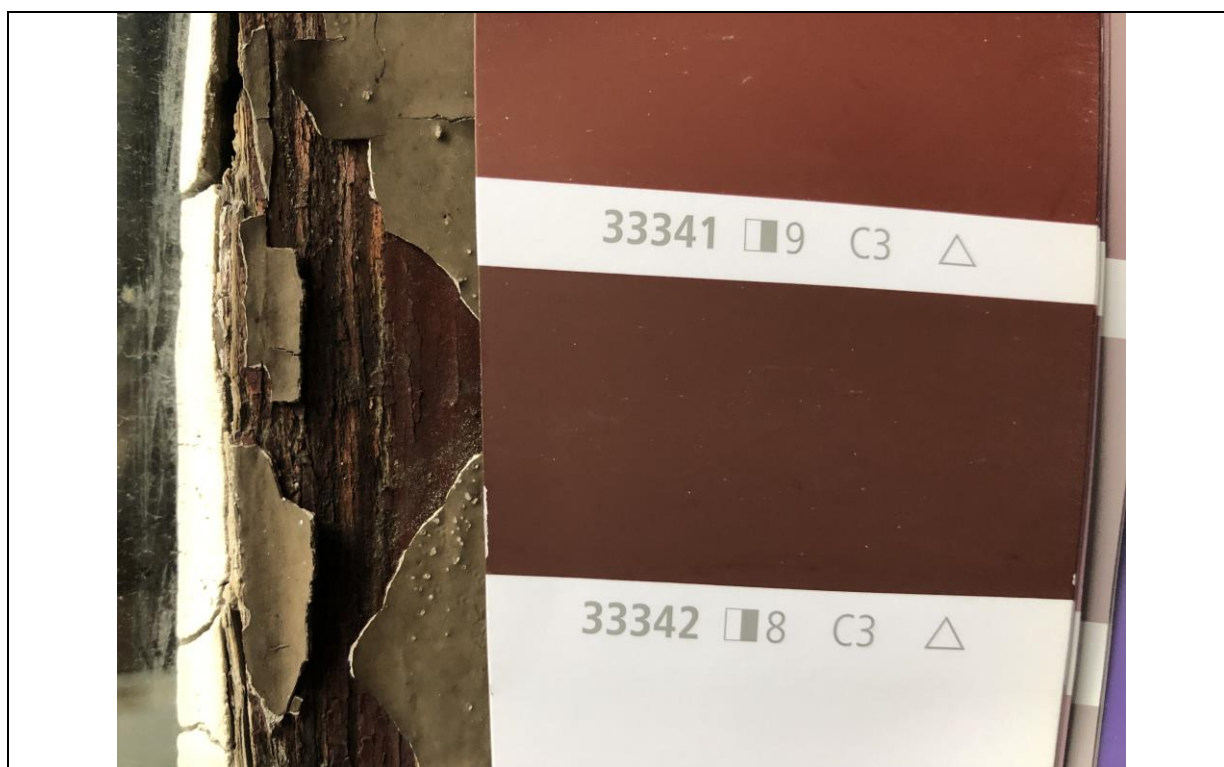
Fot. 26. Odkrywka wykonana na awersie okna, wytypowano odcień 33342 z wzornika StoColor System firmy Sto.

Wykonane odkrywki schodkowe w pomieszczeniach „biblioteki i czytelní” oraz „holu wejściowego” uwiłdoczyły kilka warstw przemalowań elementów stolarki i elementów metalowych od strony wewnętrznej jak i zewnętrznej. Na awersie okien pod warstwami przemalowań odsłonięto najstarszą powłokę położoną bezpośrednio na drewnie w kolorze zielonym zbliżonym do 33342. Rewers okien ukazał kilka warstw przemalowań farbami w odcieniach bieli. Najstarsza powłoka również miała barwę złamanej bieli, zbliżoną do 32138.

Kolory wytypowane na podstawie wyników badań stratygraficznych, zgodnie z tabelą.

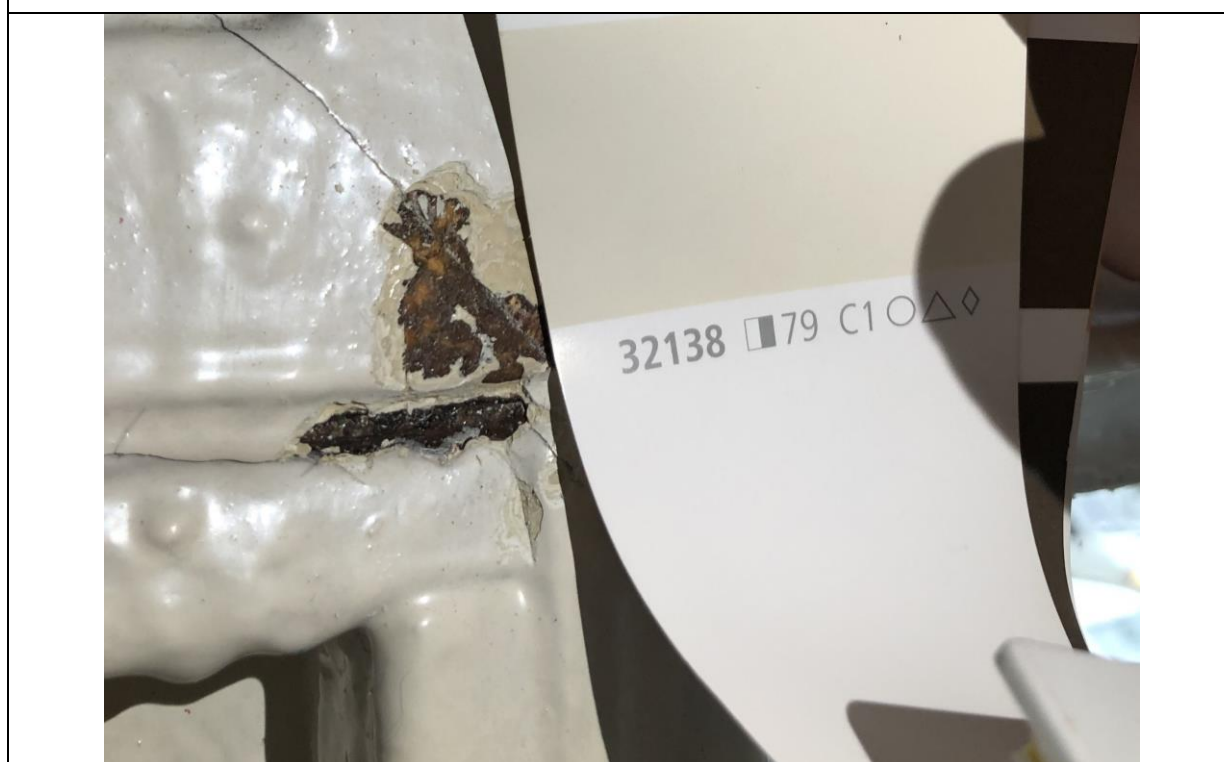
Fot. 27. Odkrywka wykonana na rewersie okna, wytypowano odcień 32138 z wzornika StoColor System firmy Sto.

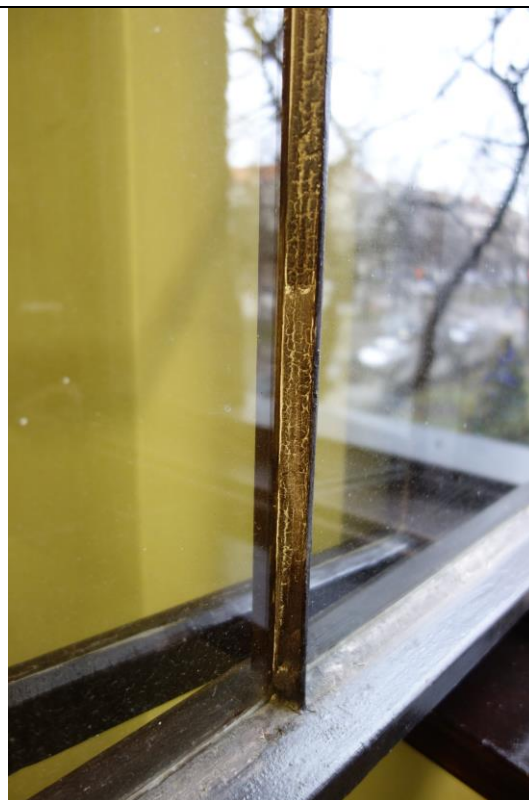
Fot. 29. Awers okna, Zbliżenie na spękaną powierzchnię farby i kitu.

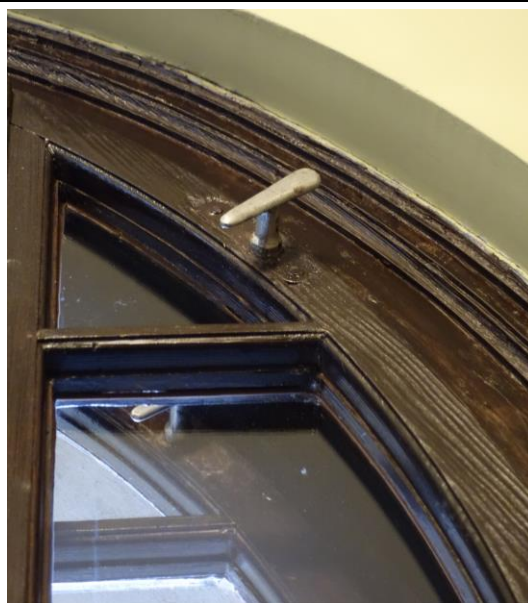
Fot. 33. Rewers drzwi balkonowych. Widoczna wtórna klamka.

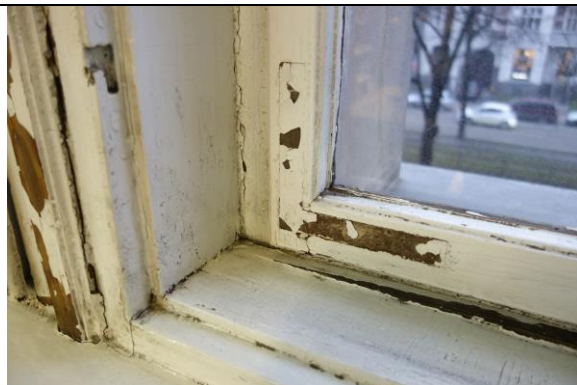
- „biblioteka i czytelnia / „hol wejściowy” (OKNO TYP02 i TYP04) – okna i parapety wewnętrzne pokryte kilkoma warstwami farb. Od strony awersu złuszczone warstwy farby odsłaniają powierzchnię drewna i metalu, naruszoną przez szkodliwe czynniki zewnętrzne. Uszkodzenia powłok zabezpieczających widoczne głównie w dolnej partii okna, w bezpośrednim kontakcie z opierzeniem blacharskim. Na skutek szkodliwego oddziaływania zmiennych warunków temperaturowo-wilgotnościowych kity szklarskie (tradycyjne i silikonowe) lokalnie odspoiły się od szyb, popękały, odbarwiły się powodując nieszczelność okien. Mechanizmy zamykające w większości są sprawne jednak wymagają przeglądu i usprawnienia ich funkcjonowania. (podobnie dotyczy to mechanizmu uchylającego środkowe, pojedyncze skrzydło nad ślemieniem). Część mosiężnych klamek została wymieniona na nowe, o współczesnym kształcie i charakterze, wykonane ze stali. W jednym z okien „czytelni” szpros metalowe w skrzydłach wewnętrznych zostały wymienione na drewniane, o innym przekroju i grubsze niż metalowe.

Fot. 34. Rewers okna („biblioteka i czytelnia”). Widoczne odspojone powłoki farby i skorodowane elementy metalowe.

1. Wykonanie dokumentacji fotograficznej oraz szczegółowych rysunków inwentaryzacyjnych.
2. Oczyszczenie powierzchni metalowych z przemalowań olejnych oraz produktów korozji metalu metodą ablacji laserowej lub/i metodami fizycznymi i mechanicznymi z wykorzystaniem preparatów spęczniających i zmydlających. Nie należy piaskować elementów.
3. Odtłuszczenie powierzchni metalu etanolem lub acetonem.
4. Naniesienie inhibitora korozji na elementy wykonane z mosiądzu: 1% roztwór benzotriazolu (kontaktowy inhibitor korozji miedzi i jej stopów) w etanolu technicznym. Fragmenty mechanizmów ze stopu węglowego żelaza, które trudno będzie pokryć powłoką farby (np. szczeliny, miejsca łączenia elementów) należy zabezpieczyć 10% roztworem taniny w etanolu technicznym.

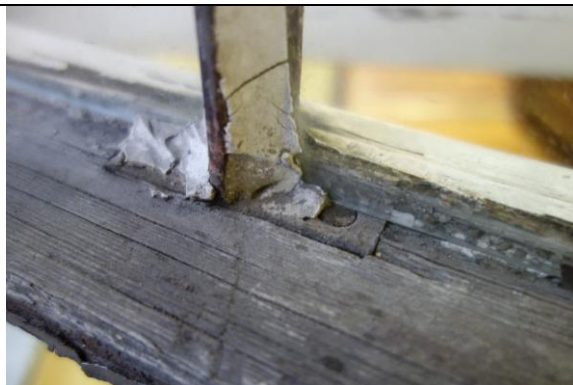
Fot. 35. Awers okna („biblioteka i czytelnia”). Widoczne odspojone, złuszczone powłoki farby i skorodowane elementy metalowe. Zła kondycja okapnika, odsłonięte drewno silnie zabrudzone, spękanе wzdłuż słojów.

7. Wykonanie dezynfekcji drewna poprzez naniesienie preparatu biobójczego, rozpuszczalnego w rozpuszczalnikach, nie w wodzie np. Biotin R. Co najmniej dwukrotne od strony awersu, szczególnie w obrębie okapnika.

8. Doczyszczanie i wygładzenie powierzchni drewna drobnoziarnistym papierem ściernym.
  9. Rekonstrukcja najbardziej zniszczonych/brakujących elementów stolarki (np. najbardziej uszkodzonych okapników) na podstawie oryginału, oraz rysunków inwentaryzacyjnych. Drewno do rekonstrukcji dobrać zgodnie z oryginałem, sezonowane, wysokiej jakości, o odpowiednim układzie słoi. Upřednio nowe drewno zabezpieczyć czterofunkcyjnym preparatem ochronnym metodą w kąpieli. W skrzydłach, w których szprosły zostały wymienione wtórnie na drewniane proponuje się przywrócenie szprosów drewnianych przez np. wymianę całego skrzydła na kompletne skrzydło z analogicznego okna w budynku lub wymianę samych szprosów na tej samej zasadzie lub wykonanie nowej konstrukcji szprosów krzyżowych stalowych na podstawie oryginału.

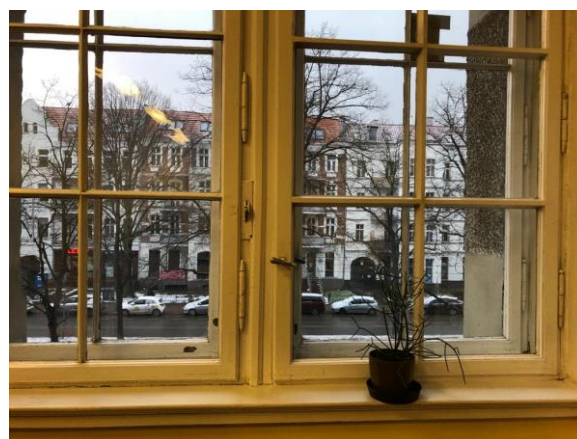
Fot. 36. Rewers okna („biblioteka i czytelnia”). Widoczne zróżnicowanie grubości szprosów skrzydła zewnętrznego i wewnętrznego

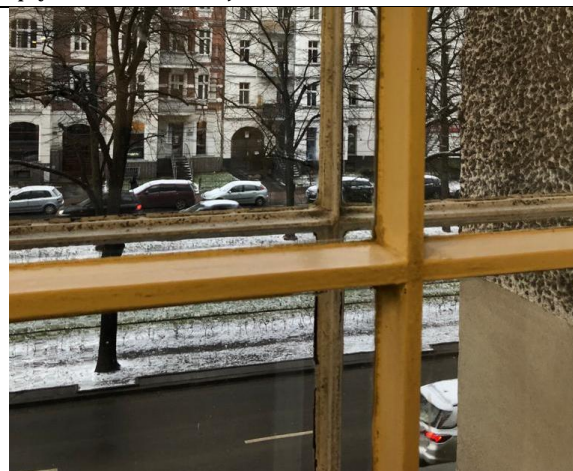
Fot. 37. Zbliżenie na zróżnicowanie grubości szprosów skrzydła zewnętrznego (metal) i wewnętrznego (drewno)

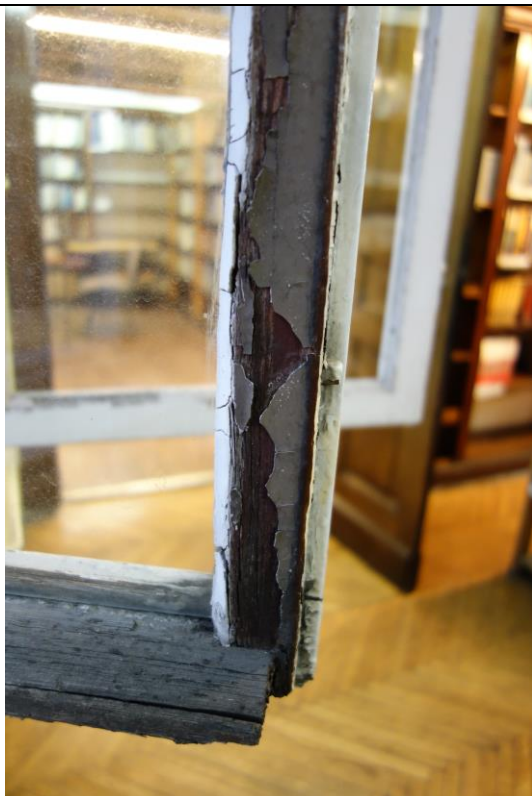
Fot. 38. Awers okna („biblioteka i czytelnia”).  
Widoczne odspojone, złuszczone powłoki farby.

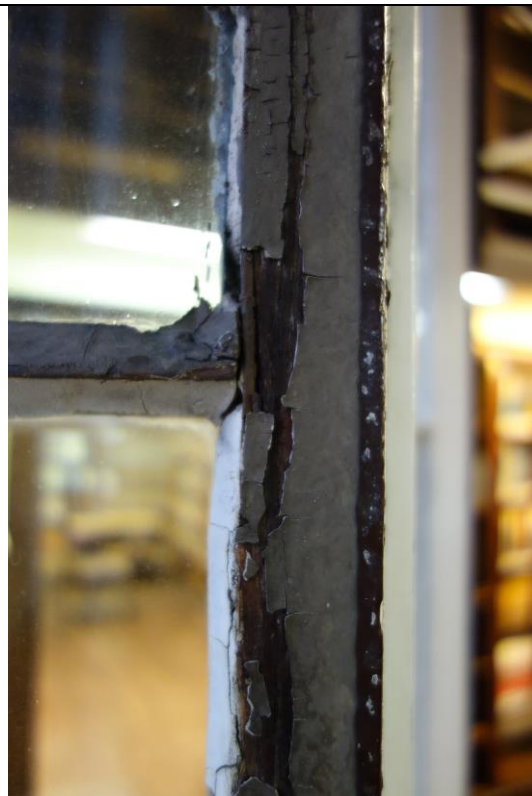
Fot. 39. Awers okna („biblioteka i czytelnia”).  
Widoczne odspojone, złuszczone powłoki farby.

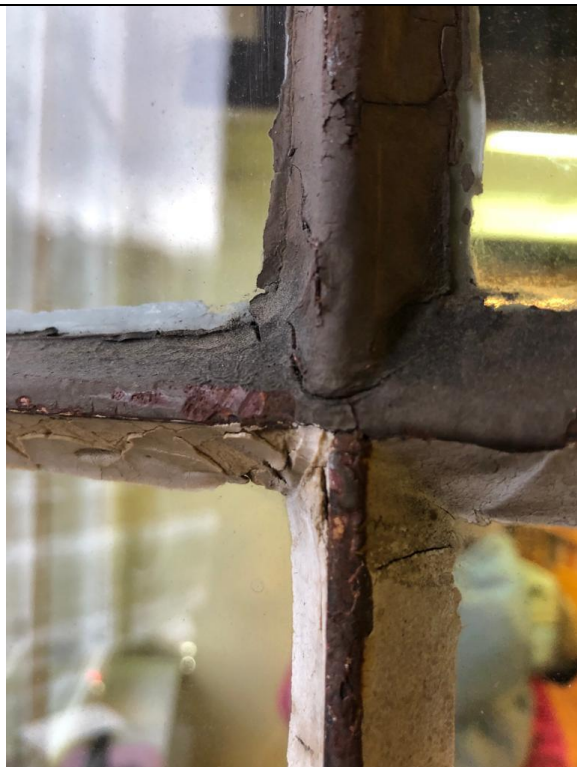
Fot. 40. Awers okna („biblioteka i czytelnia”).  
Widoczne odspojone, złuszczone powłoki farby,  
odstaniające fragment oryginalnej powłoki na  
powierzchni metalu.

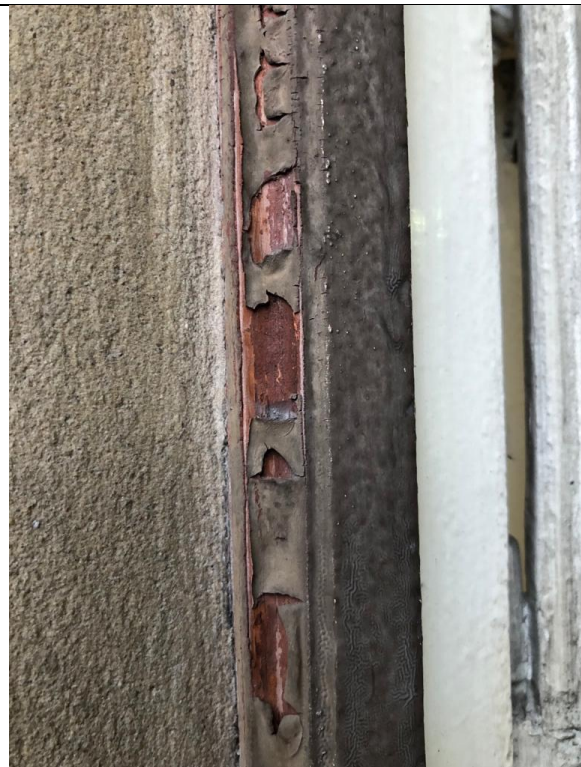
Fot. 41. Awers okna („biblioteka i czytelnia”).  
Widoczne odspojone, złuszczone powłoki farby,  
odstaniające fragment oryginalnej powłoki na  
powierzchni drewna.
