**Ekspertyza Techniczna mostu przez rzekę Oslawa w miejscowości Wola Michowa w ciągu drogi wojewódzkiej Nr 897 Tylawa – Wołosate – gr. państwa w km 50+088**

**PODKARPACKI ZARZĄD DRÓG WOJEWÓDZKICH W RZESZOWIE**

**Biuro Projektowe Hellmost, 35-010 Rzeszów, ul. Jałowego 9/62**

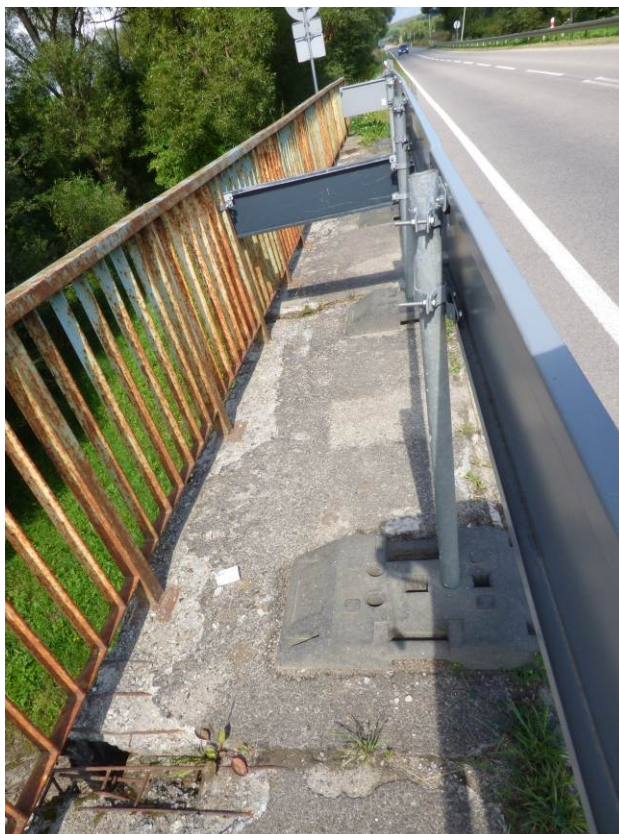
W prefabrykowanych elementach chodników widoczne liczne ubytki betonu odsłaniające skorodowane zbrojenie, zanieczyszczenia oraz wegetacja roślinności.

Ze względu na niewystarczającą wysokość (100 cm powyżej poziomu chodnika) balustrada nie spełnia obowiązujących przepisów zagrażając bezpieczeństwu pieszych. Balustrady są silnie skorodowane. Balustrada od strony dolnej wody nad przyczółkiem od strony Tylawy jest wychylona z pionu w stronę rzeki. Nowe bariery ochronne wykonane na dojazdach mają nieprawidłowe odcinki przejściowe. Na styku barier i balustrad postawione niezabezpieczone pasy profilowe.

*Fot. 3. Widok na chodnik od strony górnej wody*

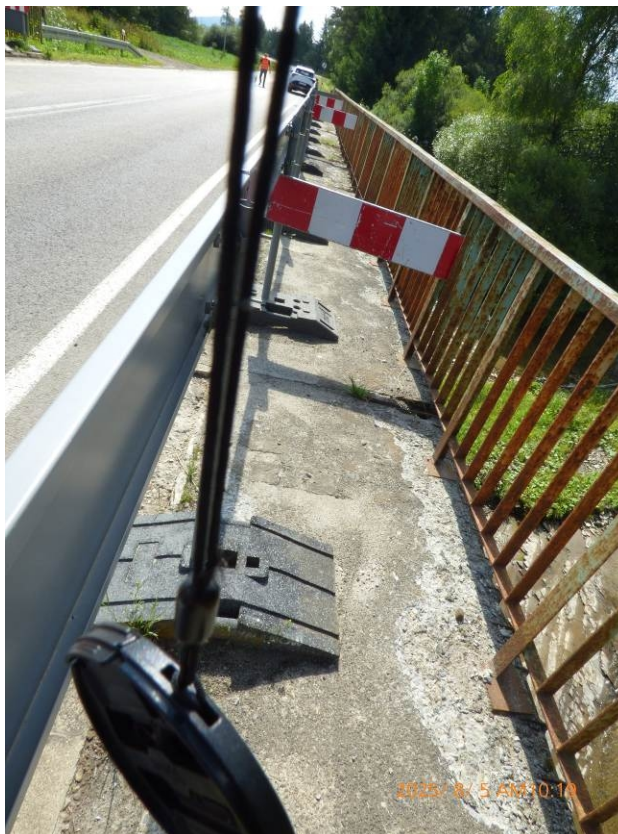
Fot. 4. Widok na chodnik od strony górnej wody
