**Ekspertyza Techniczna wraz z koncepcją naprawy płyt chodnikowych mostu przez rzekę Oslawa w miejscowości Wola Michowa w ciągu drogi wojewódzkiej Nr 897 Tylawa – Cisna – Wołosate w km 51+325**

**PODKARPACKI ZARZĄD DRÓG WOJEWÓDZKICH W RZESZOWIE**

**Biuro Projektowe Hellmost, 35-010 Rzeszów, ul. Jałowego 9/62**

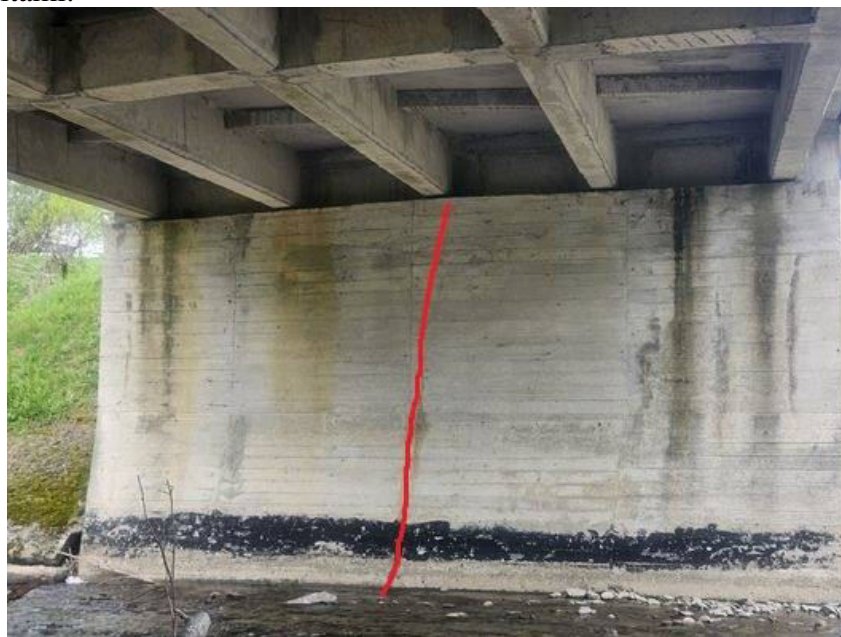
- rdzawe wycieki z zarysowania pionowego na całej wysokości korpusu przyczółka od strony Tylawy pod dźwigarem środkowym o rozwartości do 2 mm;
- osady na skrzydełkach przyczółka od strony Tylawy powstałe wskutek braku urządzenia dylatacyjnego na chodniku;
- wycieki oraz zarysowanie pionowe korpusu przyczółka od strony Wołosatego o rozwartości do 1 mm pomiędzy dźwigarem nr 3 i 4;
- wegetacja mchu wzdłuż lewej krawędzi korpusu, osady pomiędzy dźwigarami nr 2 i 1 na korpusie przyczółka od strony Wołosatego;
- osady na skrzydełkach przyczółka od strony Wołosatego powstałe wskutek braku urządzenia dylatacyjnego na chodniku, zarysowania wypełnione wapiennymi wykwitami.

*Fot. 5. Widok na korpus przyczółka od strony Tylawy – zarysowanie pionowe o rozwartości do 2 mm pod środkowym dźwigarem na całej wysokości korpusu, rdzawe wycieki wydostające się z zarysowania.*

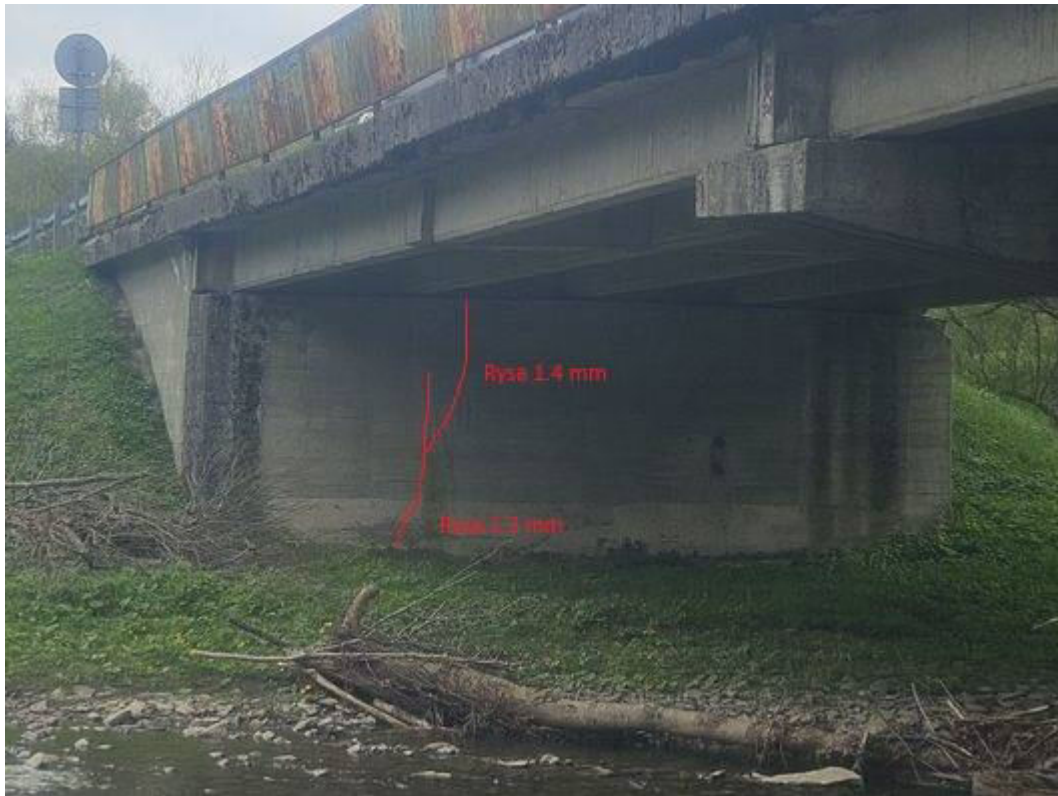
*Fot. 6. Widok na korpus przyczółka od strony Wołosatego – wegetacja mchu wzdłuż lewej krawędzi korpusu, zarysowanie pionowe pomiędzy dźwigarem nr 4 i 3 o rozwarości do 1,4 mm.*

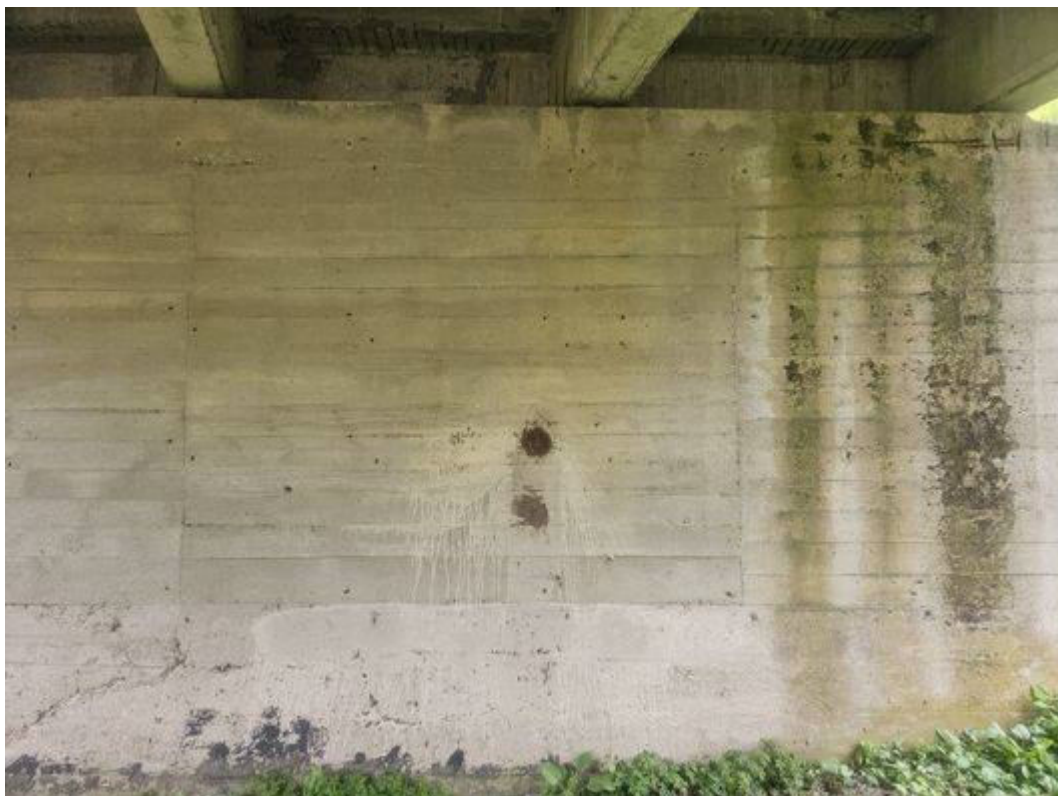
*Fot. 7. Widok na korpus przyczółka od strony Wołosatego od dolnej wody – zacieki pod dźwigarem skrajnym nr 5.*

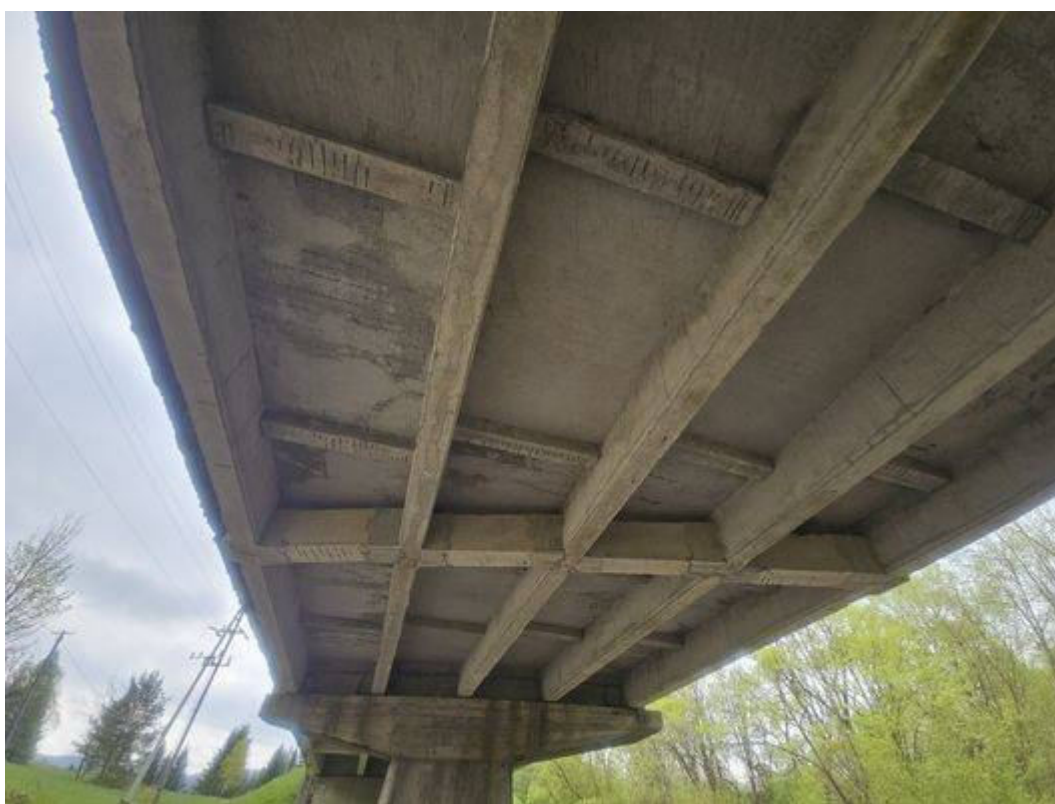
Na powierzchni dźwigarów widoczne liczne ślady przecieków i wapiennych wykwitów powstałe w zamkach prefabrykowanej płyty pomostu oraz ubytki betonu odsłaniające skorodowane strzemiona. Na dolnej powierzchni dźwigara przedskrajnego w przęśle nr 2 widoczne odsłonięte zbrojenie lub zanieczyszczenia stalowe dźwigara.

*Fot. 8. Widok na pomost w przęśle nr 1 – zacieki na powierzchniach bocznych dźwigarów, ubytki betonu żeber i płyty pomostu odsłaniające skorodowane zbrojenie.*

- stan techniczny pomostu jest niedostateczny, z uwagi na liczne uszkodzenia i brak szczelności połączeń elementów prefabrykowanych zaleca się wymianę całego pomostu (z uwagi na niedostateczną grubość płyty pomostu – 12 cm oraz jej stan techniczny uznano, że nie nadaje do ona do wykorzystania podczas remontu / przebudowy);
- stan techniczny podpór jest niedostateczny, przyczółki i filar wymagają licznych napraw podczas remontu (w tym skucie wierzchniej skorodowanej powierzchni betonu i wykonania w jej miejsce warstwy torkretu);

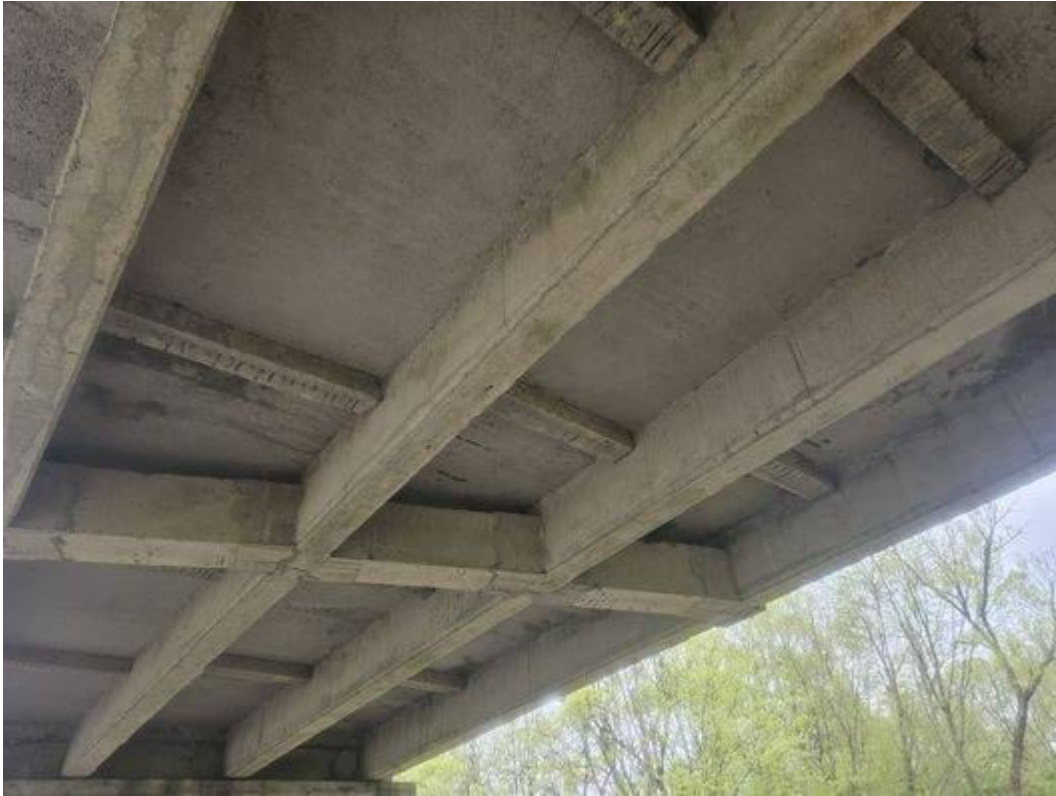
*Fot. 9. Widok na pomost w prześle nr 1 od strony górnej wody – zacieki na powierzchniach bocznych dźwigarów, ubytki betonu żeber i płyty pomostu odsłaniające skorodowane zbrojenie, przecieki na powierzchni płyty.*

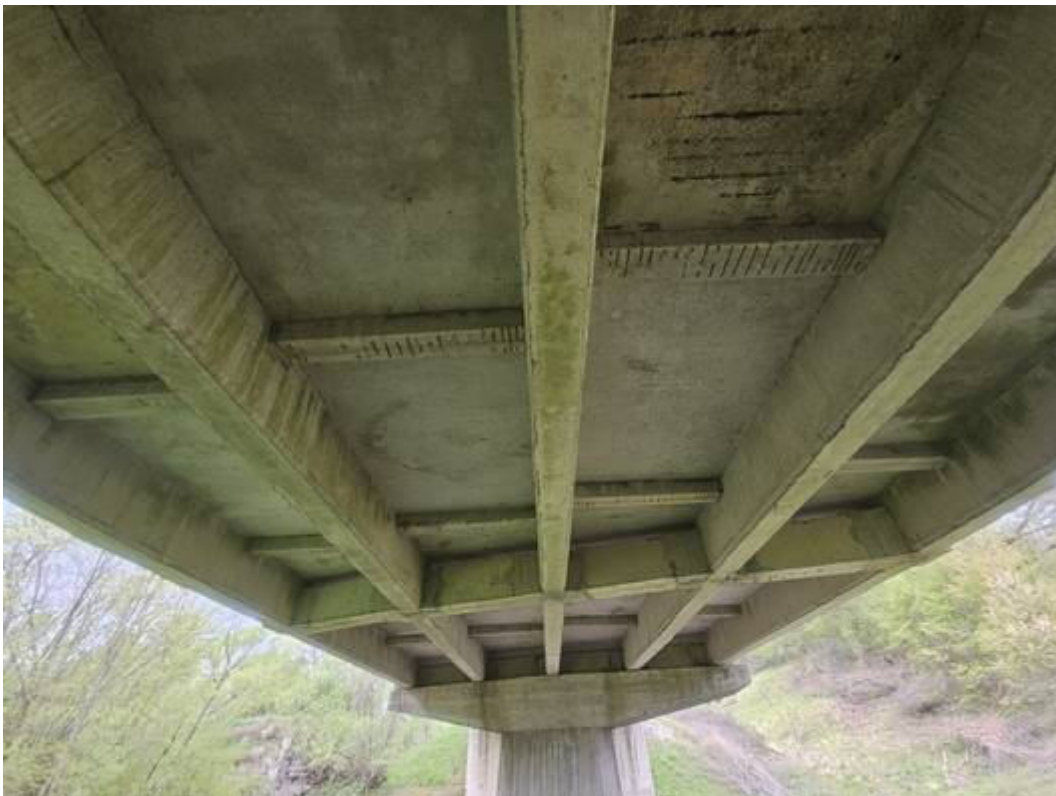
*Fot. 10. Widok na pomost w prześle nr 2 – zawilgocenia oraz omszenie powierzchni pomostu, ubytki betonu odsłaniające skorodowane zbrojenie.*

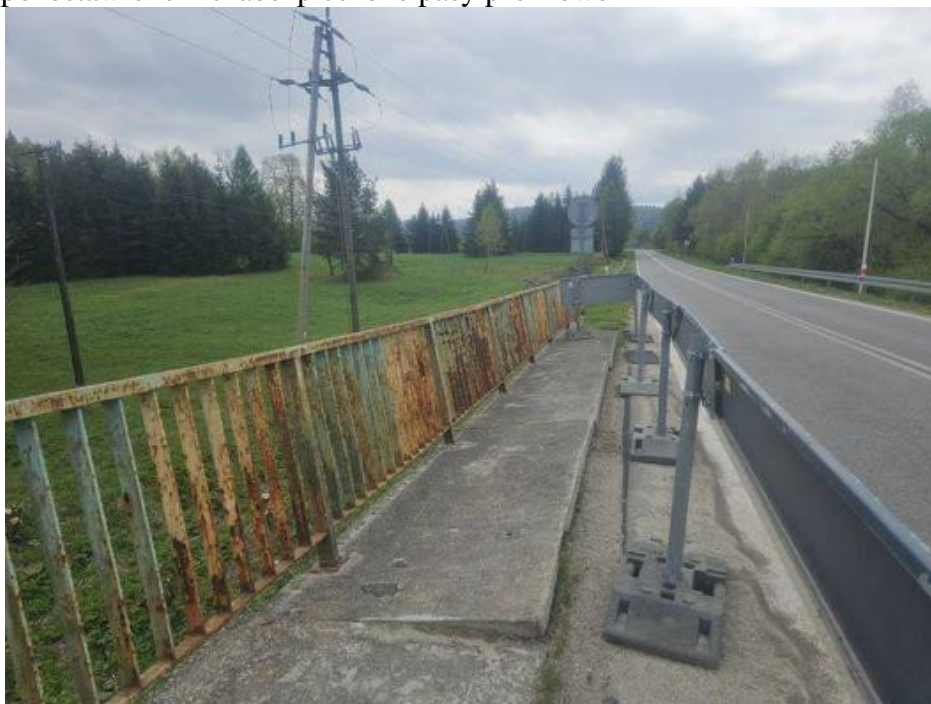
Od strony Wołosatego od górnej wody uszkodzeniu uległy 3 pierwsze płyty chodnikowe o długości łącznej ok. 9 m), które zostały odspojone od konstrukcji pomostu powodując szczelinę pionową o wartości ok. 6 cm. Prawdopodobną przyczyną uszkodzeń jest najazd na chodnik pojazdu samochodowego. Płyty stwarzają zagrożenie całkowitego odspojenia od pomostu. Zarządca drogi zabezpieczył chodnik zaporami U-20c.

*Fot. 11. Widok od strony Tylawy na uszkodzony chodnik na moście od strony górnej wody – odspojone 3 prefabrykowane płyty chodnikowe, znaczne wychylenie z pionu balustrady*

W pierwszym etapie należy podeprzeć uszkodzone 3 płyty chodnikowe, tak aby przywrócić je do pierwotnego położenia. Następnie należy wywiercić otwory pionowe o średnicy 18 mm i głębokości ok. 35 cm przez istniejące płyty chodnikowe, nadbeton i wwiercić się w płytę pomostu (w odległości ok. 20 cm od krawędzi wewnętrznej płyty chodnikowej). Po tym należy oczyścić otwory, wprowadzić ładunki chemiczne w otwory, po czym wprowadzić pręty gwintowane o średnicy 16 mm i długości 400 mm w otwory. Po stężeniu ładunku chemicznego można przystąpić do wkładania nakrętek i podkładek na pręty gwintowane. Kotwy należy rozmieszczać co ok. 75 cm. Po zamontowaniu nakrętek należy obciążyć wystające części prętów gwintowanych na równo z górną krawędzią nakrętek. Następnie należy wystające kotwy z betonu należy zalać masą bitumiczną.

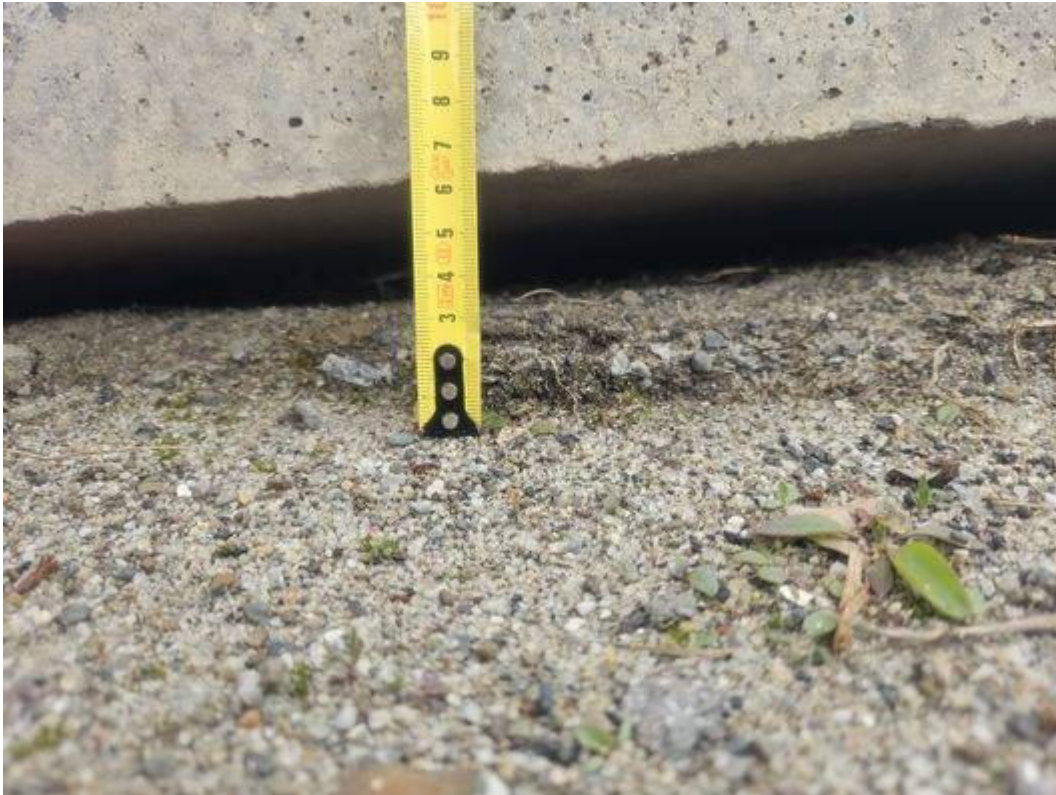
*Fot. 12. Obrót 3 płyt chodnikowych na zewnątrz, który spowodował odspojenie płyty przy krawędzi jezdni o około 6 cm.*

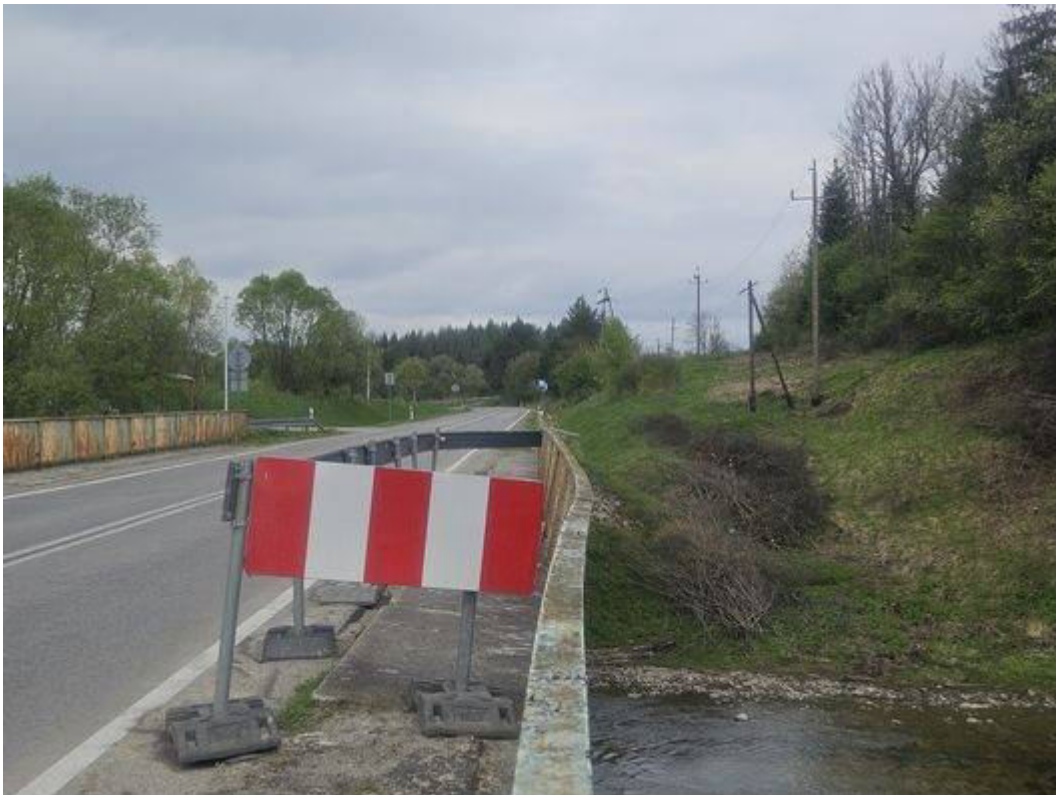
Balustrady są silnie skorodowane. Balustrady po obu stronach jezdni w prześle nr 2 są wychylone z pionu w stronę rzeki, przy czym deformacja balustrady od strony górnej rzeki związana jest z uszkodzeniem płyt chodnikowych. Słupek balustrady tuż za uszkodzonymi płytami chodnikowymi jest złamany u podstawy.

*Fot. 13. Widok od strony Wołosatego na balustradę od strony górnej wody w prześle nr 2 – korozja oraz wychylenie balustrady z pionu o ok. 7 cm będące wynikiem przechylenia płyt chodnikowych.*

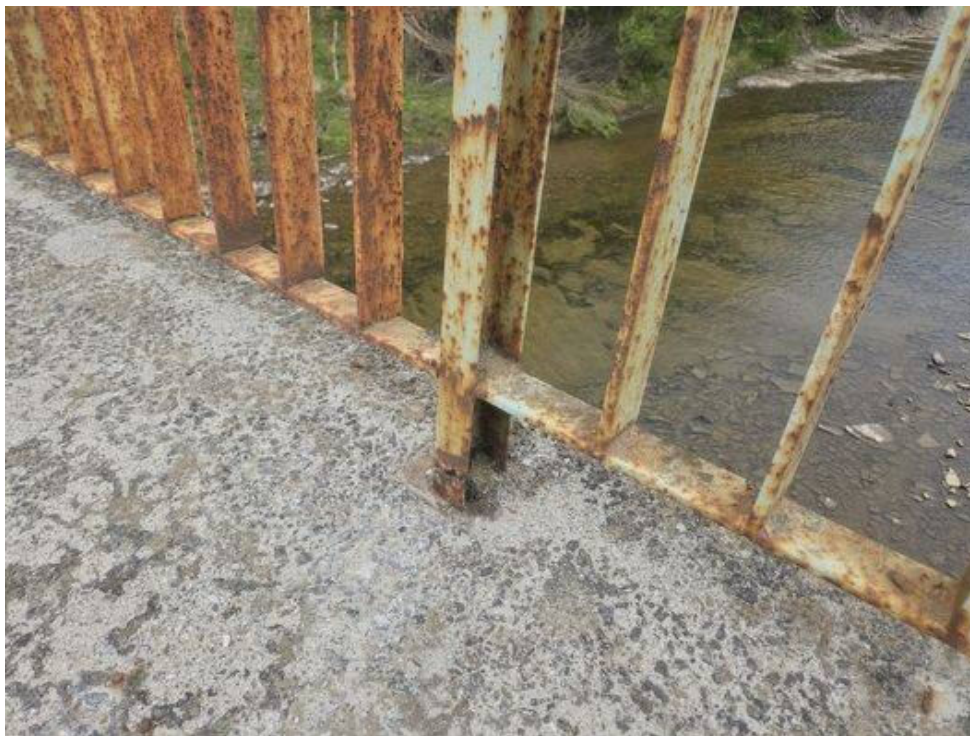
*Fot. 14. Widok na złamany u podstawy słupek balustrady zlokalizowany na czwartej płycie chodnikowej od strony Wołosatego od górnej wody (tuż za uszkodzonymi płytami chodnikowymi), widoczna również znaczna korozja balustrady.*
