| <u>CZĘŚĆ OPRACOWANIA:</u><br><b>PROTOKÓŁ Z PRZEGLĄDU SZCZEGÓŁOWEGO<br/>(OKRESU PIĘCIOLETNIEGO) MOSTU</b> | | |
| <u>Nazwa obiektu:</u><br><b>Most przez rzekę Oslawa w m. Wola Michowa</b> | | |
| <u>Nr drogi:</u><br><b>897</b> | <u>Kilometraż:</u><br><b>51+325</b> | <u>JNI:</u><br><b>13270128</b> |

# PROTOKÓŁ PRZEGLĄDU SZCZEGÓŁOWEGO MOSTU

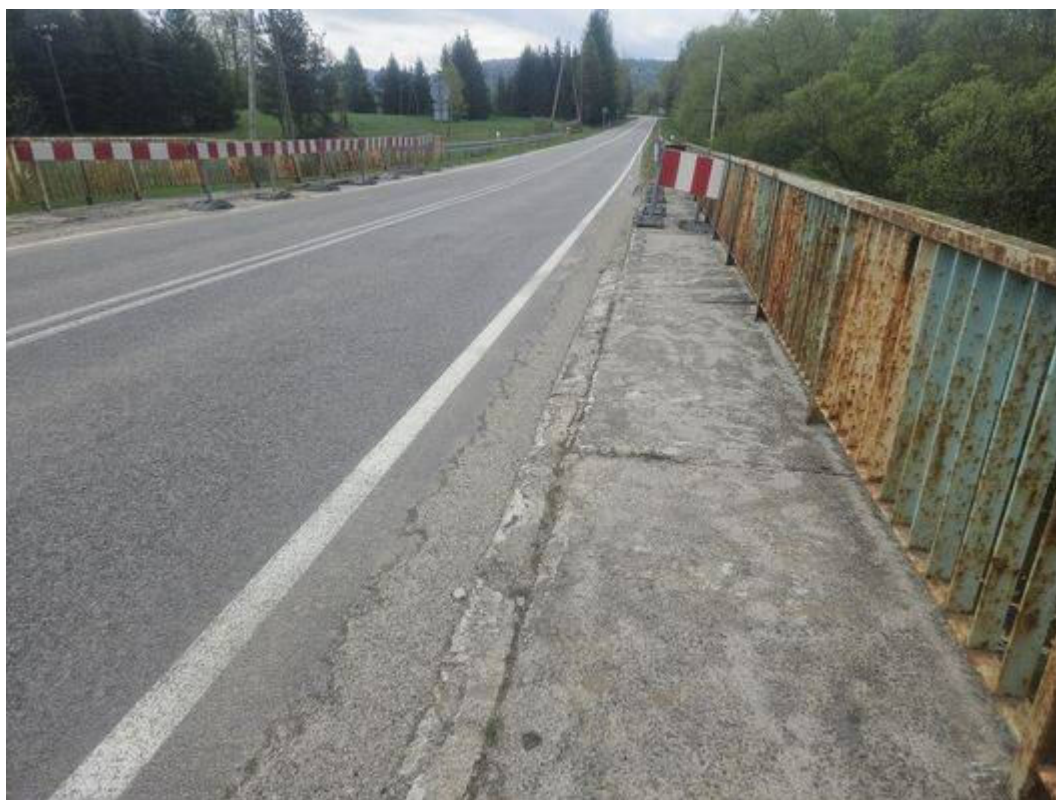
*Fot. 5. Widok nawierzchnię jezdni i chodnik od strony dolnej wody – zanieczyszczenia nawierzchni jezdni wzdłuż krawężników, niedostateczne wyniesienia krawężników ponad nawierzchnię jezdni.*

| 2. | <b>Stan nawierzchni jezdni: odpowiedni</b><br>Na nawierzchni widoczne niewielkie zanieczyszczenia wzdłuż krawężników (Fot. 5). | |

| 1. | <b>W wyposażeniu:</b><br><u>W zakresie bieżącego utrzymania:</u> <ul style="list-style-type: none"> <li>– usunięcie zanieczyszczeń z jezdni i chodników;</li> <li>– obciąć lub zabezpieczyć wystające pasy profilowe barier na dojazdach</li> </ul> Zalecany termin: do końca III kwartału 2024 r.<br><u>W zakresie ekspertyz, badań specjalistycznych, opracowania dokumentacji:</u> <ul style="list-style-type: none"> <li>– sporządzić projekt organizacji ruchu wprowadzający zabezpieczenia w postaci barier betonowych na odcinku uszkodzonych płyt chodnikowych;</li> </ul> Zalecany termin: do końca III kwartału 2024 r.<br><ul style="list-style-type: none"> <li>– projekt przebudowy mostu jest w trakcie opracowania.</li> </ul> Zalecany termin: do końca 2025 r.<br><u>W zakresie remontu lub przebudowy:</u> <ul style="list-style-type: none"> <li>– wykonać demontaż uszkodzonych płyt chodnikowych i wykonać zabezpieczenie chodnika za pomocą przestawnych barier betonowych,</li> </ul> Zalecany termin: do końca III kwartału 2024 r.<br><ul style="list-style-type: none"> <li>– wykonać przebudowę mostu zgodnie z opracowywanym projektem.</li> </ul> Zalecany termin: do końca 2026 r. | |

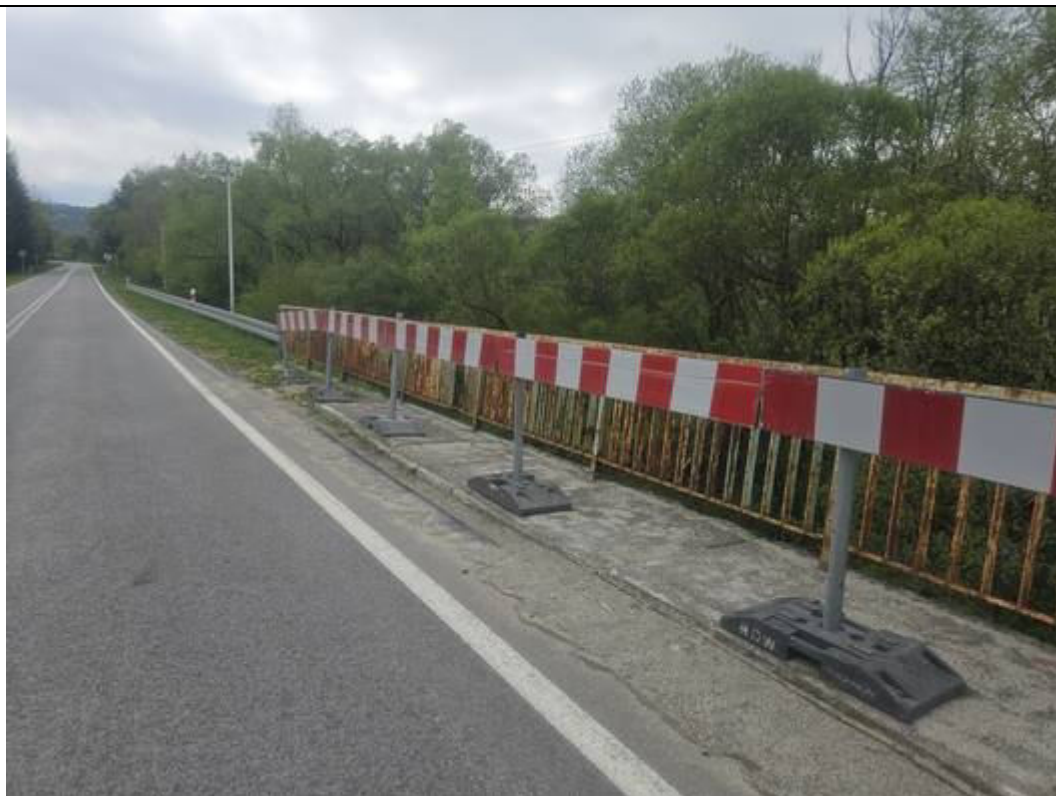
*Fot. 6. Widok na chodnik od strony dolnej wody od strony Wołosatego – niedostateczne wyniesienie krawężnika ponad nawierzchnię jezdni, ubytki betonu krawężników oraz kap chodnikowych, wegetacja roślinności, widoczne ustawione zapory U-20c.*

| 3. | <b>Stan chodników (nawierzchnia, kapy, gzymsy, krawężniki): przedawaryjny</b><br>W prefabrykowanych elementach chodników widoczne liczne ubytki betonu, zanieczyszczenia oraz wegetacja roślinności (Fot. 6).<br>Od strony Wołosatego od górnej wody uszkodzeniu uległy 3 pierwsze płyty chodnikowe o długości łącznej ok. 9 m), które zostały odspojone od konstrukcji pomostu powodując szczelinę pionową o wartości ok. 6 cm. Prawdopodobną przyczyną uszkodzeń jest najazd na chodnik pojazdu samochodowego (Fot. 8÷Fot. 11). Płyty stwarzają zagrożenie całkowitego odspojenia od pomostu. Zarządca drogi zabezpieczył chodnik zaporami U-20c. Na dościach do obiektu w obrębie skrzydełek przyczółków brak wyodrębnionego chodnika oraz brak krawężników (Fot. 7). Na krawężnikach widoczne liczne ubytki betonu, krawężniki na obiekcie są niedostatecznie wyniesione ponad nawierzchnię jezdni (ok. 0-5 cm) (Fot. 5, Fot. 6).<br>Na gzymsach widoczny porost mchu, liczne zarysowania wypełnione wapiennymi wykwitami oraz ubytki betonu odsłaniające skorodowane zbrojenie (Fot. 12, Fot. 13). | |

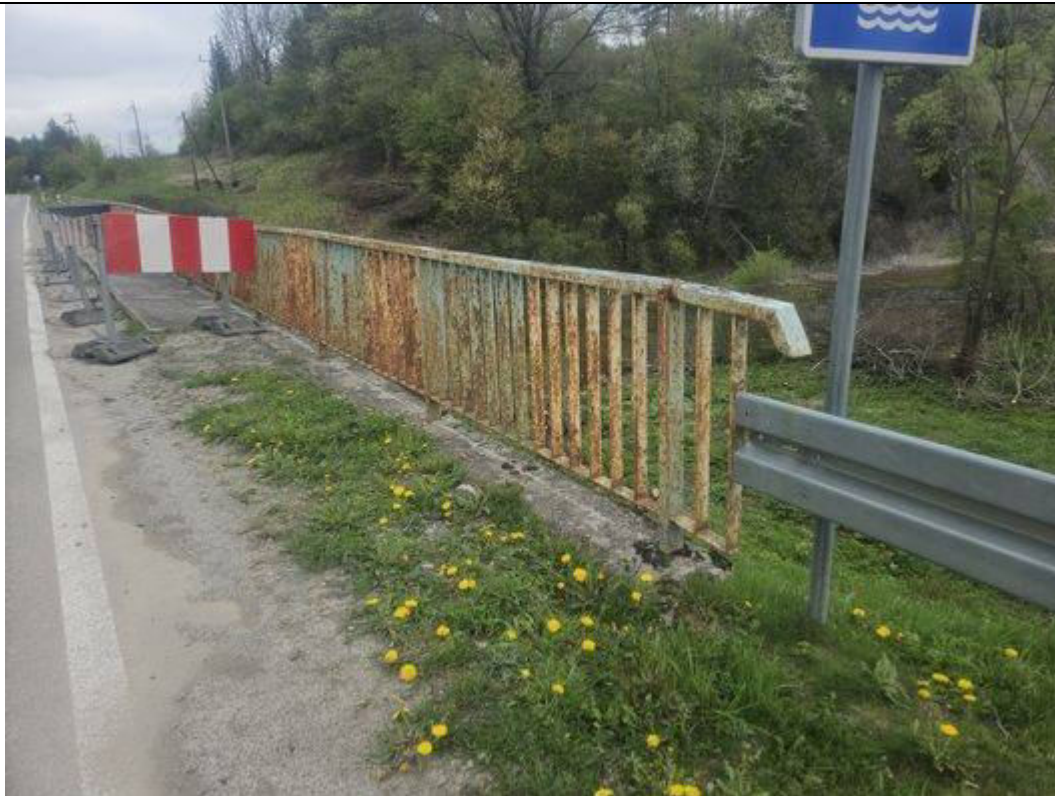
*Fot. 7. Widok od strony Wołosatego na rampę zejściową z mostu od strony górnej wody – brak chodnika i krawężnika na długości skrzydełka, wegetacja roślinności.*

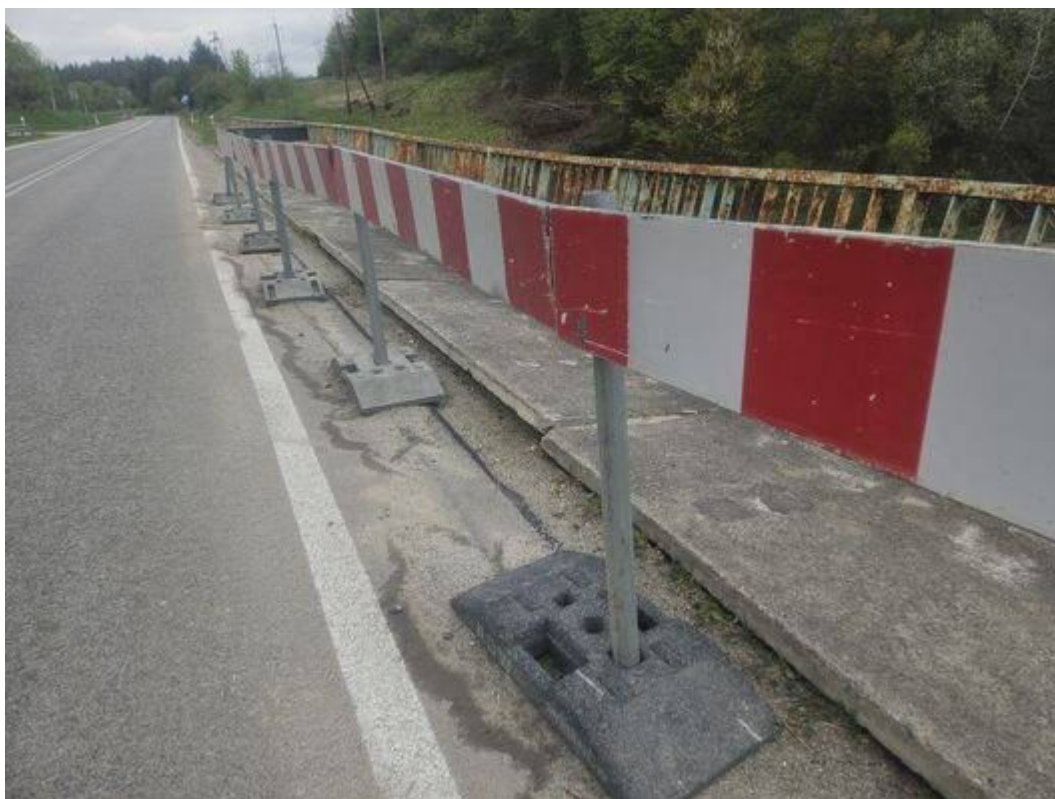
*Fot. 8. Widok na uszkodzony chodnik na moście od strony górnej wody nad przyczółkiem od strony Wołosatego – odspojone 3 prefabrykowane płyty chodnikowe prawdopodobnie przez wjazd na chodnik ciężkiego pojazdu samochodowego. Widoczne wygradzenie uszkodzonego chodnika zaporami U-20c.*

| <p><b>Zalecenia ogólne:</b></p> <p>Z uwagi na przedawaryjny stan chodników zaleca się w trybie awaryjnym naprawę lub demontaż uszkodzonych trzech płyt chodnikowych i wykonanie zabezpieczenia na jezdni (w obszarze zdemontowanych płyty) przez ustawienie przestawnych barier betonowych z dodatkowym pochwytem o wysokości min. 1.2 m ponad powierzchnię jezdni. Na pozostałych odcinkach zaleca się montaż zapór U-20c. W przypadku, gdy płyty zostaną naprawione i nie będą demontowane, nie ma konieczności montażu dodatkowych pochwyty balustrady na barierach betonowych.</p> <p>Ze względu na zły stan techniczny oraz zbyt niską nośność obiektu, zaleca się wykonanie przebudowy obiektu polegającej na rozbiórce istniejącego mostu i budowie nowego.</p> | | | | |

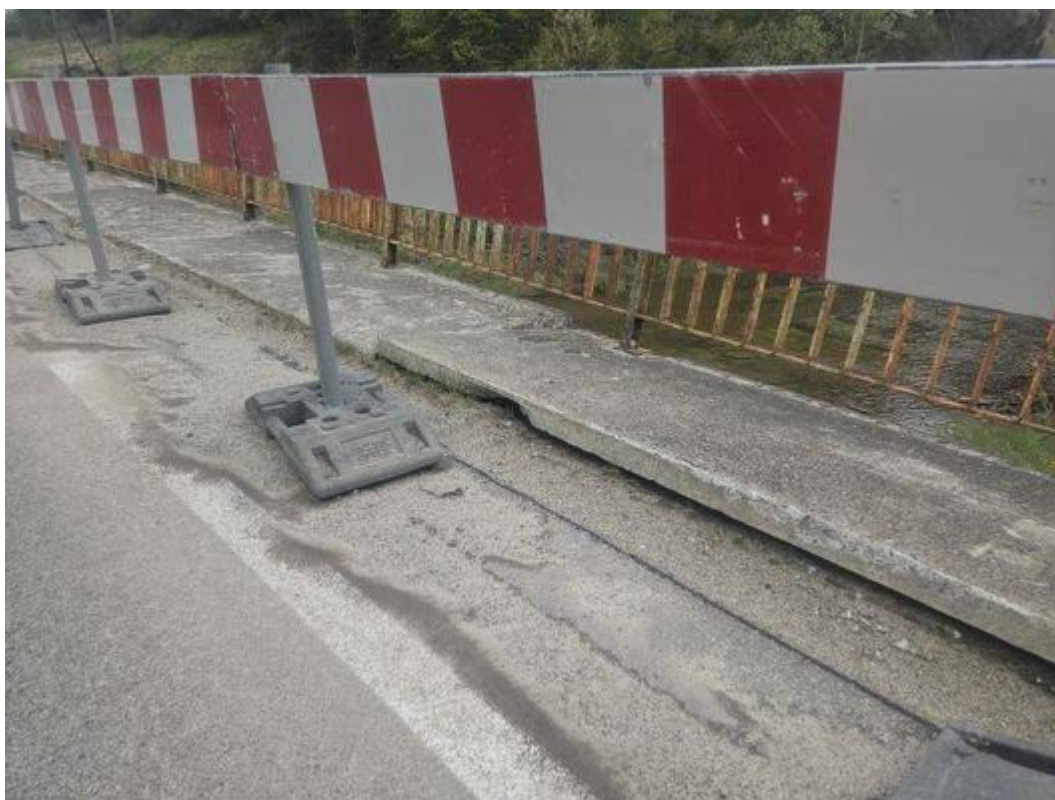
*Fot. 9. Widok na uszkodzony chodnik na moście od strony górnej wody nad przyczółkiem od strony Wołosatego – odspojone 3 prefabrykowane płyty chodnikowe, zanieczyszczenia jezdni wzdłuż krawężników.*

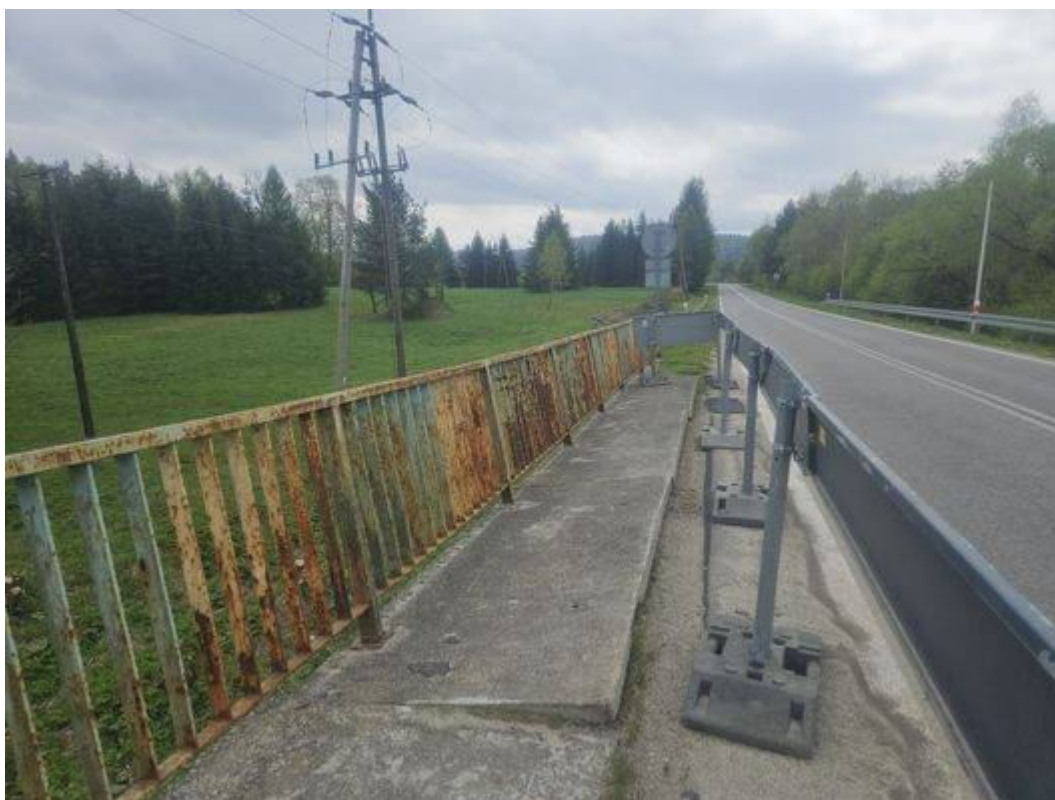
*Fot. 10. Widok od strony Tylawy na uszkodzony chodnik na moście od strony górnej wody – odspojone 3 prefabrykowane płyty chodnikowe, znaczne wychylenie z pionu balustrady.*

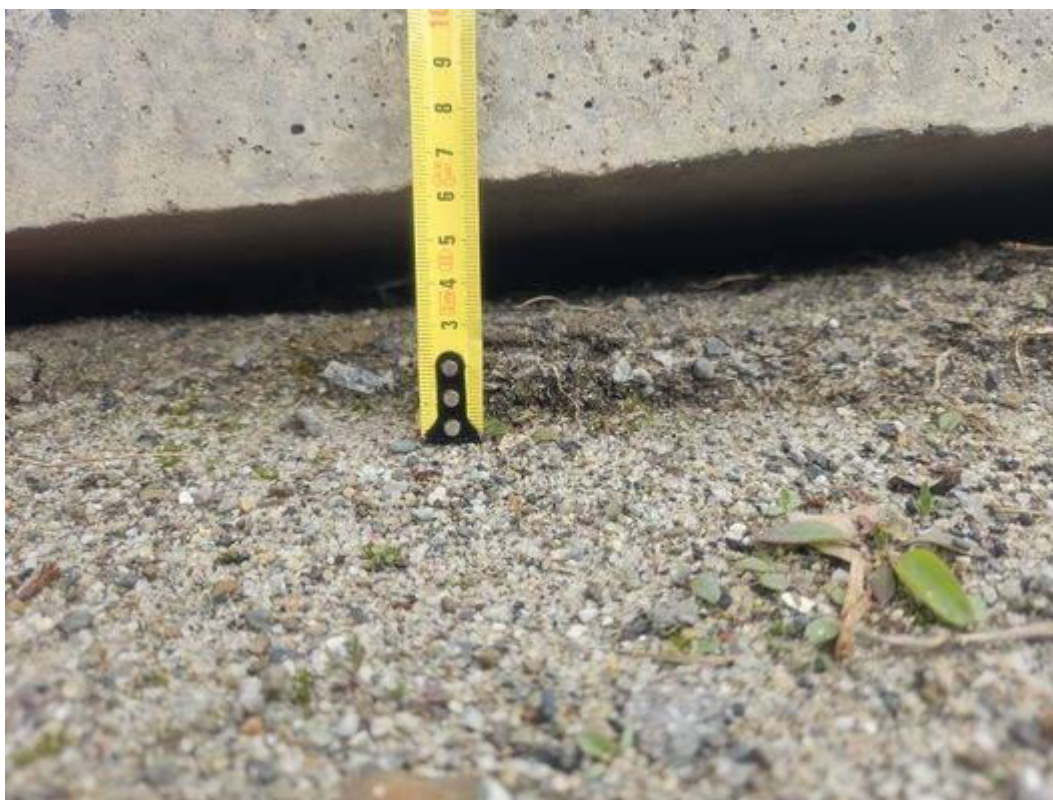
*Fot. 11. Obrót 3 płyt chodnikowych na zewnątrz, który spowodował odspojenie płyty przy krawędzi jezdni o około 6 cm.*

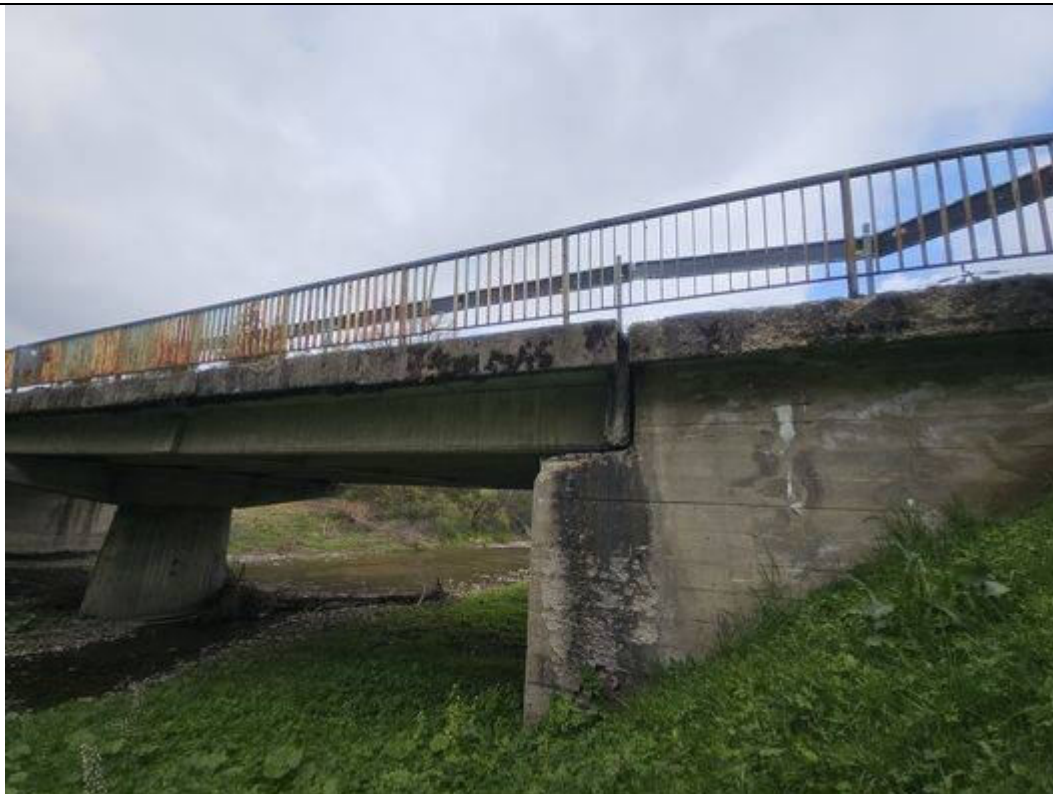
*Fot. 12. Widok od strony dolnej wody na gzyms przy przyczółku od strony Wołosatego – typowe uszkodzenia na całym obiekcie tj. ubytki betonu odsłaniające skorodowane zbrojenie oraz porost mchu na powierzchni betonu gzymsu.*

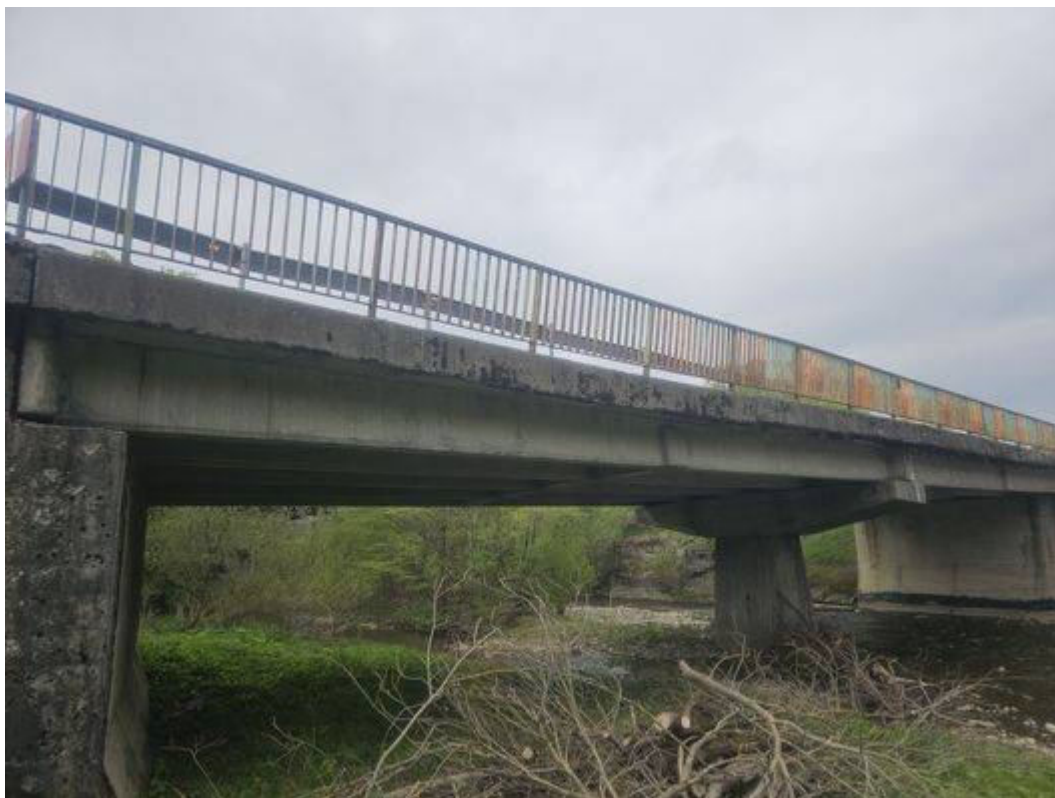
*Fot. 13. Widok na gzyms od strony górnej wody przy przyczółku od strony Wołosatego ubytki betonu oraz porost mchu na powierzchni betonu gzymsu.*

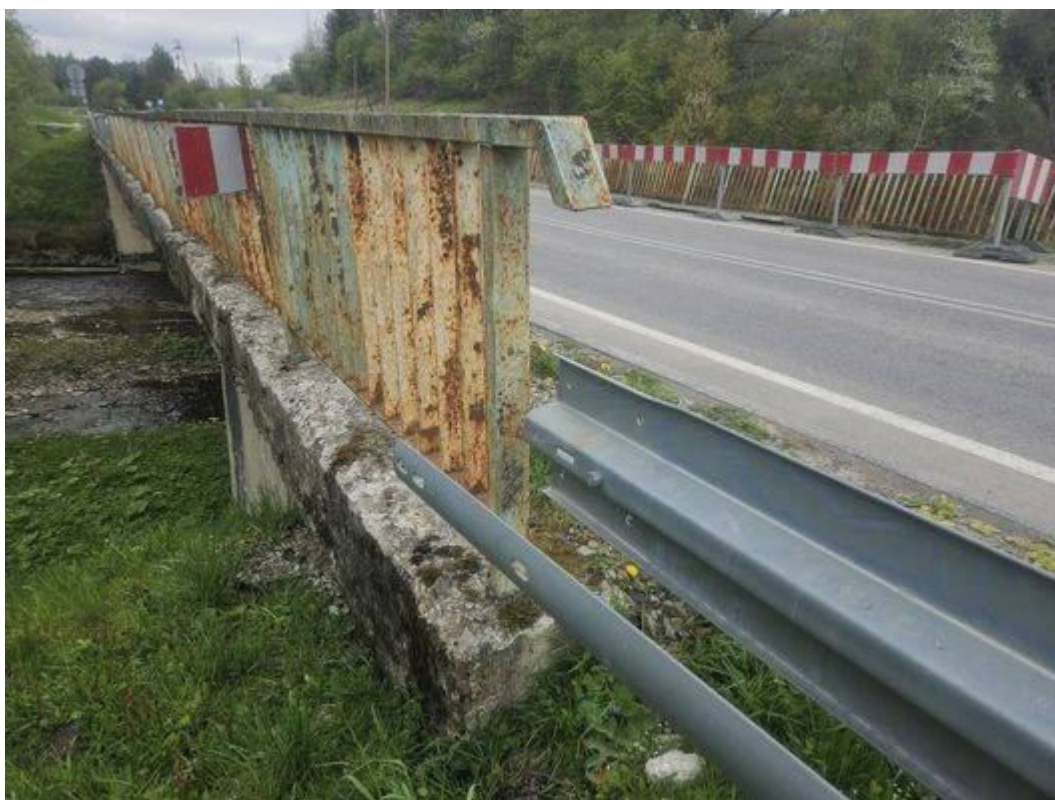
*Fot. 14. Widok od strony Wołosatego na połączenie bariery i balustrady od strony dolnej wody – korozja balustrady, nieprawidłowe połączenie bariery z balustradą, niebezpiecznie zakończony pas profilowy bariery.*

| 4. | <b>Stan balustrad, barier i osłon: niedostateczny</b><br>Na obiekcie zastosowano balustrady stalowe, na dojazdach bariery stalowe wbijane. Ze względu na niewystarczającą wysokość (100 cm powyżej poziomu chodnika) balustrada nie spełnia obowiązujących przepisów zagrażając bezpieczeństwu pieszych. Balustrady są silnie skorodowane (Fot. 14, Fot. 17, Fot. 18). Balustrady po obu stronach jezdni w prześle nr 2 są wychylone z pionu w stronę rzeki (Fot. 15, Fot. 16), przy czym deformacja balustrady od strony górnej rzeki związana jest z uszkodzeniem płyt chodnikowych. Słupek balustrady tuż za uszkodzonymi płytami chodnikowymi jest złamany u podstawy (Fot. 18).<br>Brak jednej szczelinki oraz deformacja szczelinki balustrady od strony dolnej wody w rejonie przyczółka od strony Wołosatego.<br>Nowe bariery ochronne wykonane na dojazdach nie są połączone z istniejącymi balustradami oraz mają pozostawione niezabezpieczone pasy profilowe (Fot. 14, Fot. 17). | |

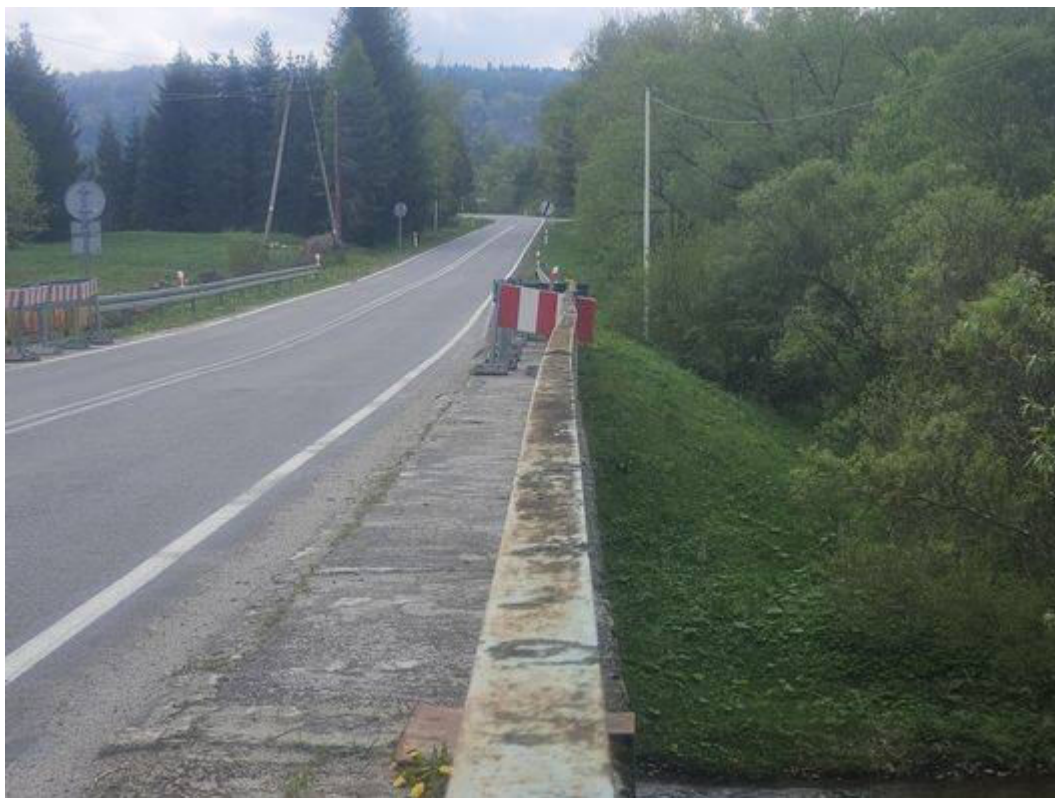
*Fot. 15. Widok od strony Tylawy na balustradę od strony dolnej wody w przęśle nr 2 – korozja oraz wygięcie pochwyty balustrady.*

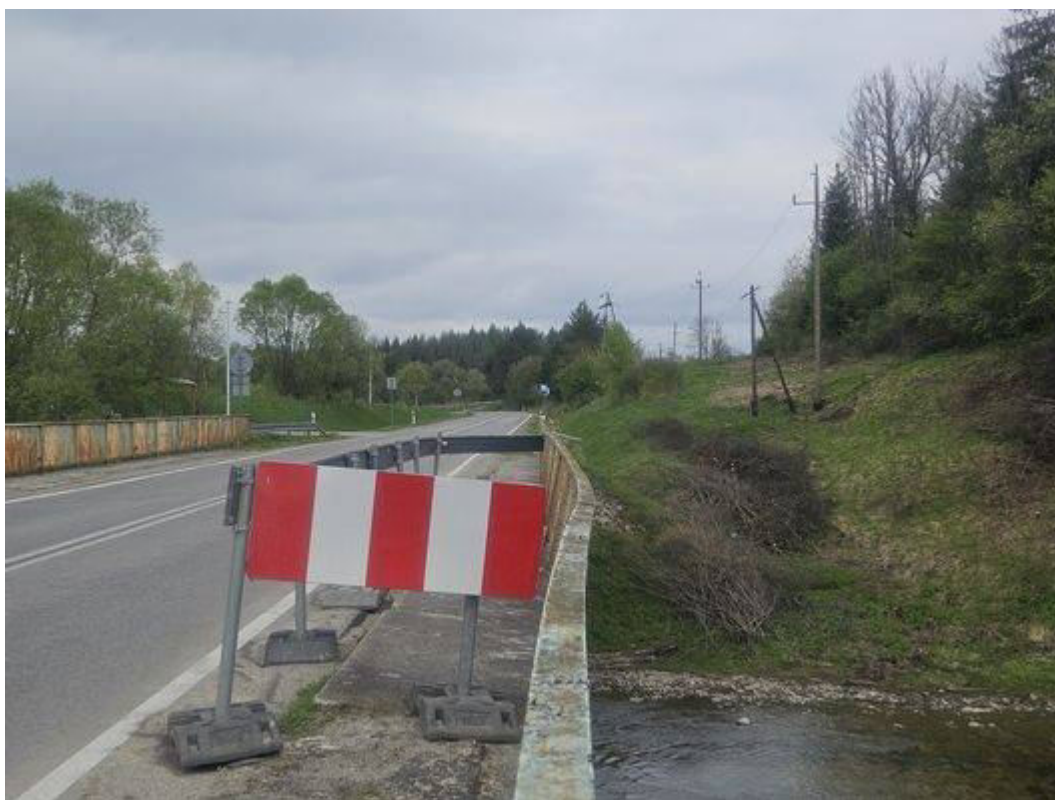
*Fot. 16. Widok od strony Wołosatego na balustradę od strony górnej wody w przęśle nr 2 – korozja oraz wychylenie balustrady z pionu o ok. 7 cm będące wynikiem przechylenia płyt chodnikowych.*

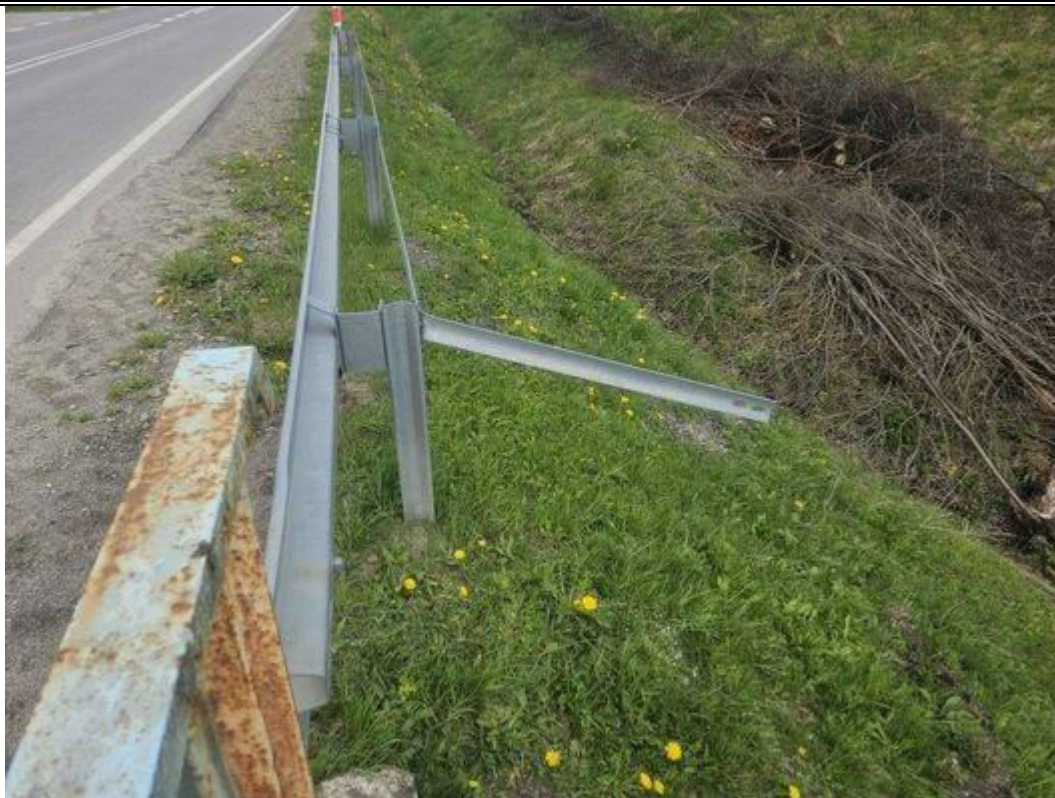
*Fot. 17. Widok od strony Tylawy na połączenie bariery i balustrady od strony górnej wody – korozja balustrady, nieprawidłowe połączenie bariery z balustradą, niebezpiecznie odgięty pas profilowy bariery, zanieczyszczenia rowu ściętymi gałęziami.*

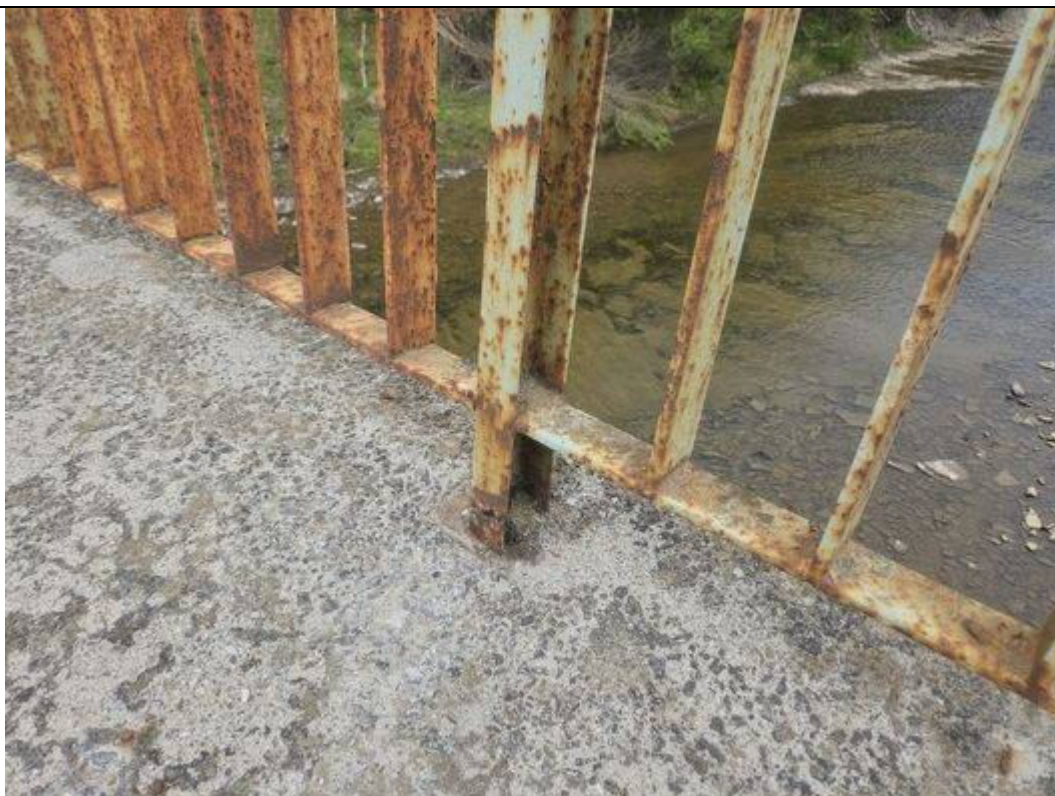
*Fot. 18. Widok na złamaną u podstawy słupkę balustrady zlokalizowaną na czwartej płycie chodnikowej od strony Wołosatego od górnej wody (tuż za uszkodzonymi płytami chodnikowymi), widoczna również znaczna korozja balustrady.*

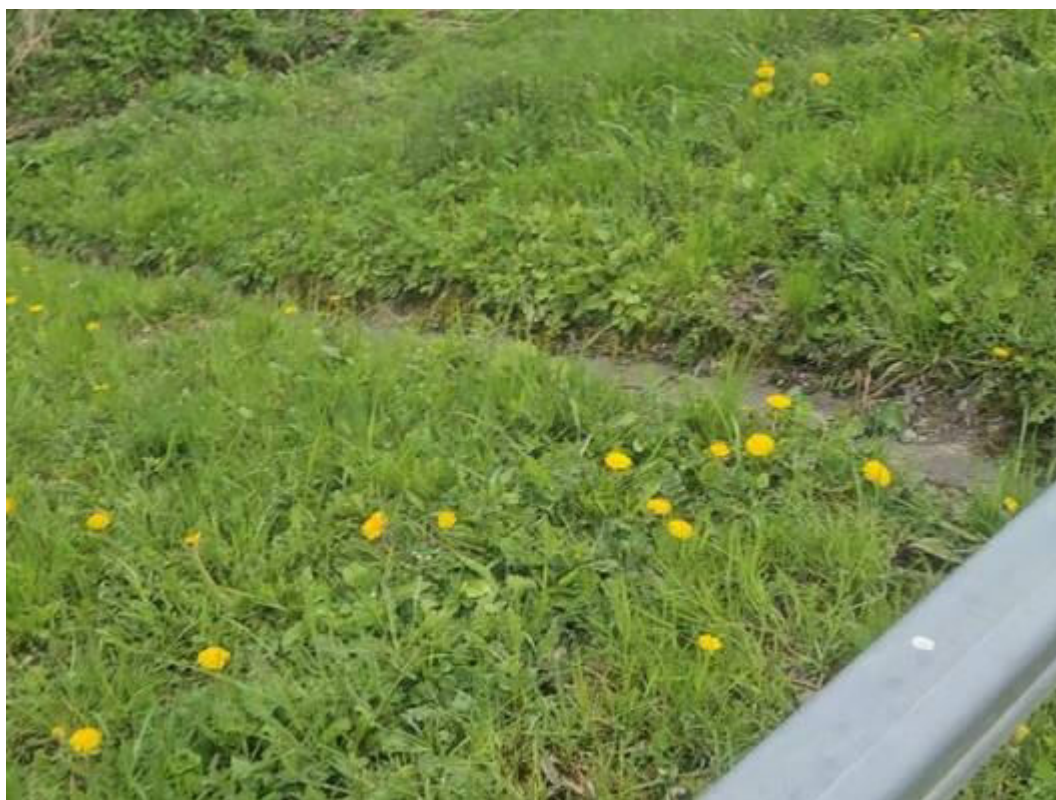
*Fot. 19. Widok na ściek naskarpowy od strony górnej wody na dojeździe od strony Wołosatego – wegetacja roślinności, przemieszczenia prefabrykatów ścieku*

| 5. | <b>Stan urządzeń odwadniających: niedostateczny</b><br>Obiekt odwadniany jest powierzchniowo, a następnie woda sprowadzana jest poza obiekt za pomocą ścieków naskarpowych.<br>Widoczne ubytki betonu, przemieszczenia oraz wegetacja roślinności pomiędzy elementami prefabrykowanymi ścieków ograniczający przepływ wody (Fot. 19). | |

| 6. | <p><b>Pod obiektem i w jego otoczeniu:</b><br/> <u>W zakresie bieżącego utrzymania:</u><br/> – oczyścić koryto potoku;<br/> – usunąć roślinność z umocnienia przyczółków i ścieków naskarpowych.<br/> Zalecany termin: do końca III kwartału 2024 r.</p> <p><u>W zakresie ekspertyz, badań specjalistycznych, opracowania dokumentacji:</u><br/> – opracować projekt przebudowy/remontu mostu.<br/> Zalecany termin: do końca 2026 r.</p> <p><u>W zakresie remontu lub przebudowy:</u><br/> – wykonać przebudowę/remont mostu.<br/> Zalecany termin: do końca 2026 r.</p> | |

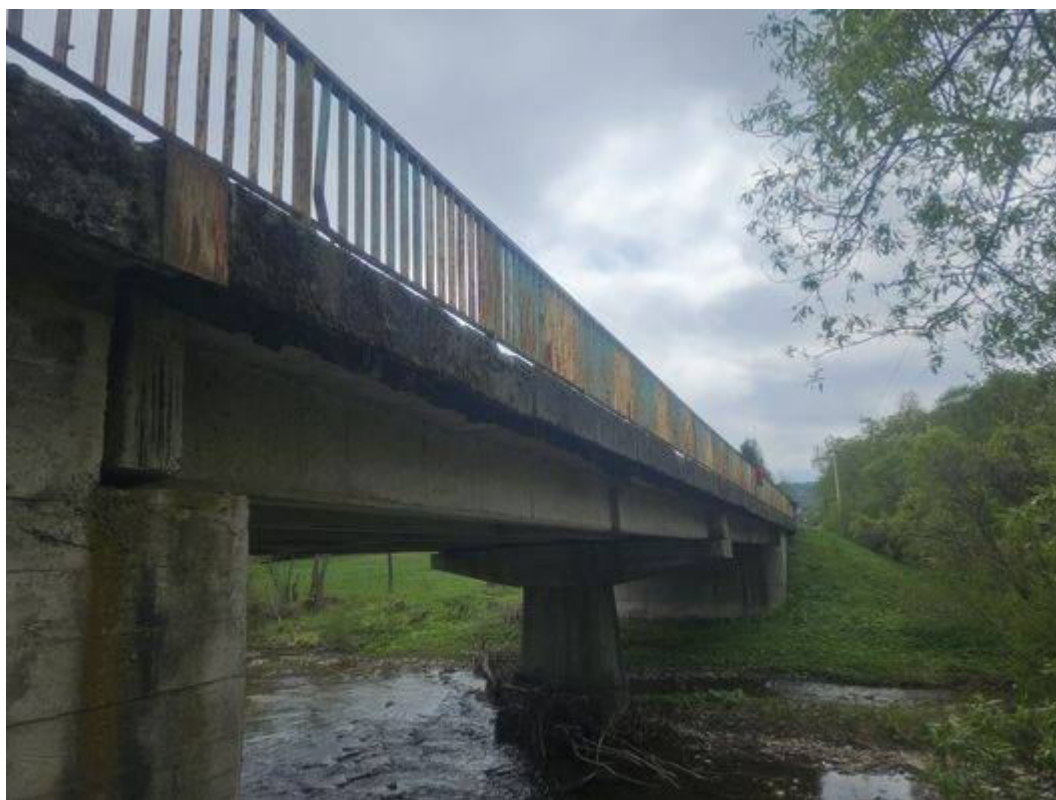
*Fot. 20. Widok od strony Tylawy od dolnej wody – korozja blachy przykrywającej szczelinę dylatacyjną.*

| 7. | <b>Stan urządzeń dylatacyjnych: niepokojący</b><br>Obiekt nie jest wyposażony w urządzenia dylatacyjne.<br>Nawierzchnia jezdni nad wszystkimi szczelinami dylatacyjnymi jest ciągła. Szczelina dylatacyjna w obrębie gzymsu przy przyczółku nr 1 jest przykryta blachą, która jest skorodowana (Fot. 20). Na pozostałych gzymsach szczeliny nie są zabezpieczone blachami. | |

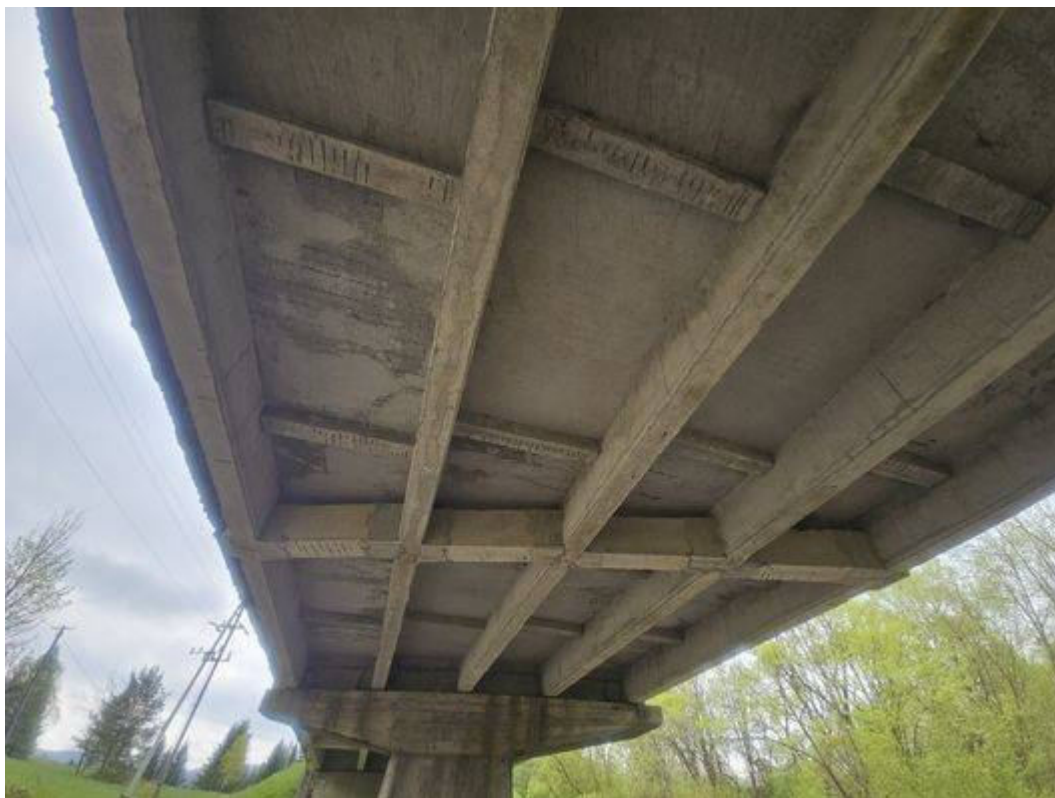
*Fot. 21. Widok na pomost w prześle nr 1 – zacieki na powierzchniach bocznych dźwigarów, ubytki betonu żeber i płyty pomostu odsłaniające skorodowane zbrojenie.*

| 6. | <b>Stan izolacji: awaryjny</b><br>Na powierzchni dźwigarów i płyty pomostu widoczne liczne ślady przecieków, wapiennych wykwitów oraz omszenia świadczące o uszkodzeniach izolacji (Fot. 21÷Fot. 24). | |

| <b>8.1.</b> | <b>Stan dźwigarów głównych: niedostateczny</b><br>Na powierzchni dźwigarów widoczne liczne ślady przecieków i wapiennych wykwitów powstałe w zamkach prefabrykowanej płyty pomostu oraz ubytki betonu odsłaniające skorodowane strzemiona (Fot. 21÷Fot. 23).<br>Na dolnej powierzchni dźwigara przedskrajnego w przęśle nr 2 widoczne odsłonięte zbrojenie lub zanieczyszczenia stalowe dźwigara.<br>Na dźwigarze skrajnym w przęśle nr 1 widoczne zanieczyszczenia bocznej powierzchni dźwigara w postaci graffiti.<br>Na poprzecznicach i żebrach poprzecznych widoczne liczne ubytki betonu odsłaniające skorodowane strzemiona (Fot. 21 ÷ Fot. 24). | |
| <b>8.2.</b> | <b>Stan płyty pomostu: niedostateczny</b><br>Na powierzchni płyty pomostu widoczne przecieki, omszenia oraz ubytki betonu odsłaniające skorodowane zbrojenie płyty (Fot. 21 ÷ Fot. 24, Fot. 26). | |

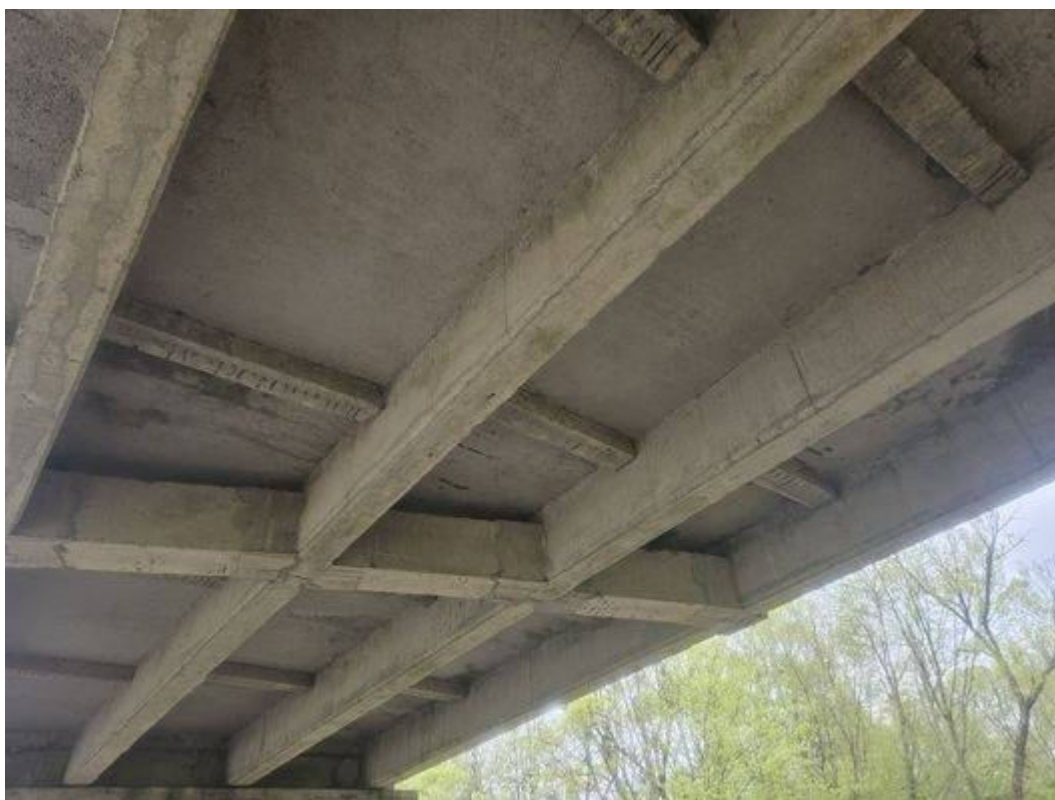
*Fot. 22. Widok na pomost w prześle nr 1 – zacieki na powierzchniach bocznych dźwigarów, ubytki betonu żeber i płyty pomostu odsłaniające skorodowane zbrojenie, przecieki na powierzchni płyty.*

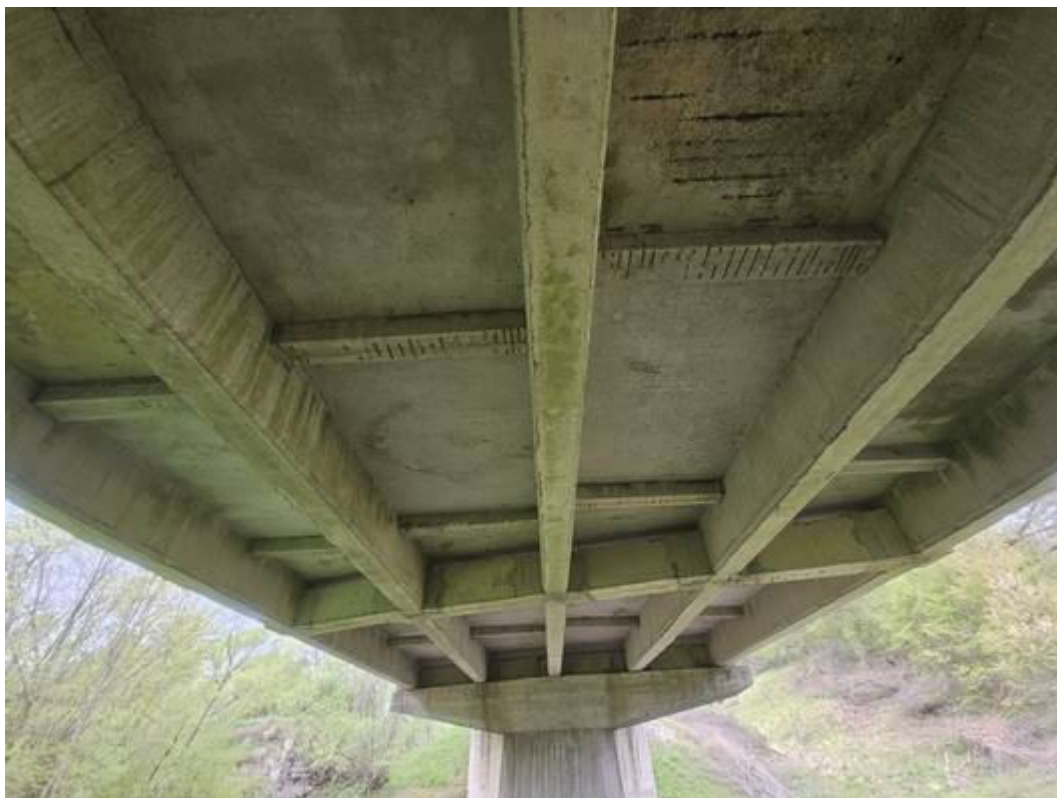
*Fot. 23. Widok na pomost w prześle nr 2 – liczne zawilgocenia płyty pomostu, ubytki betonu odsłaniające skorodowane zbrojenie.*

| <b>8.3.</b> | <b>Stan wsporników podchodnikowych: niedostateczny</b><br>Na powierzchni wsporników podchodnikowych widoczne przecieki, omszenia oraz ubytki betonu odsłaniające skorodowane zbrojenie (Fot. 23). | |

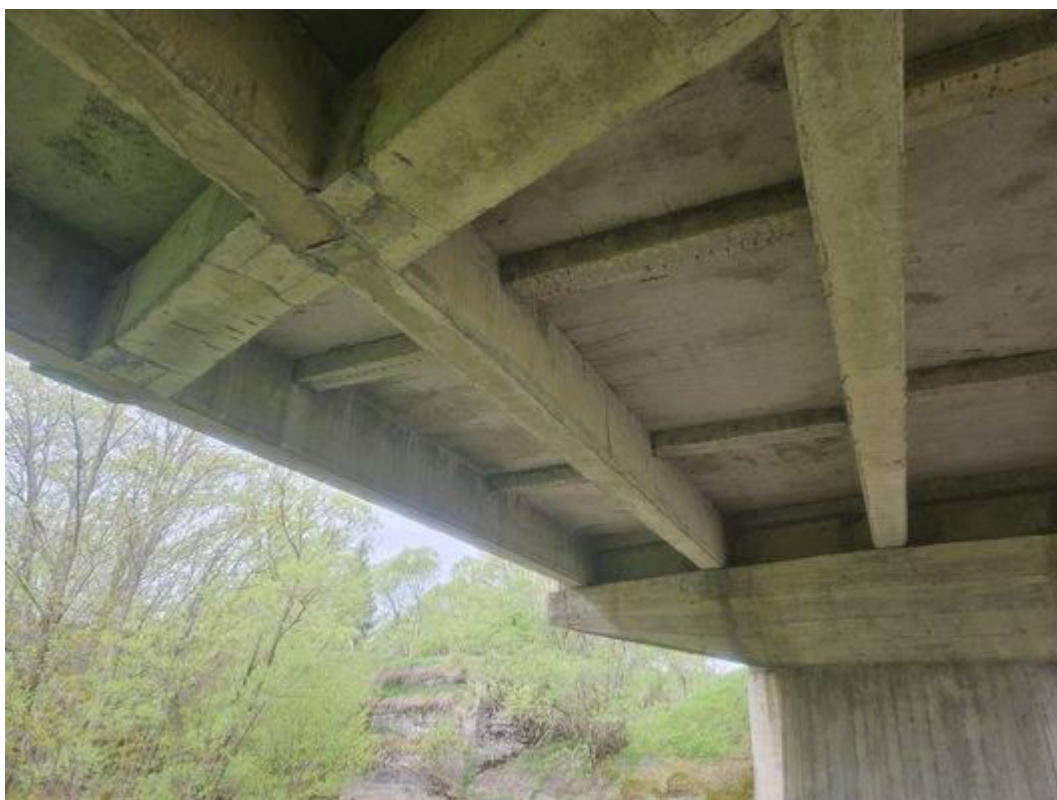
*Fot. 24. Widok na pomost w prześle nr 2 – zacieki na powierzchniach bocznych dźwigarów, ubytki betonu żeber i płyty pomostu odsłaniające skorodowane zbrojenie.*

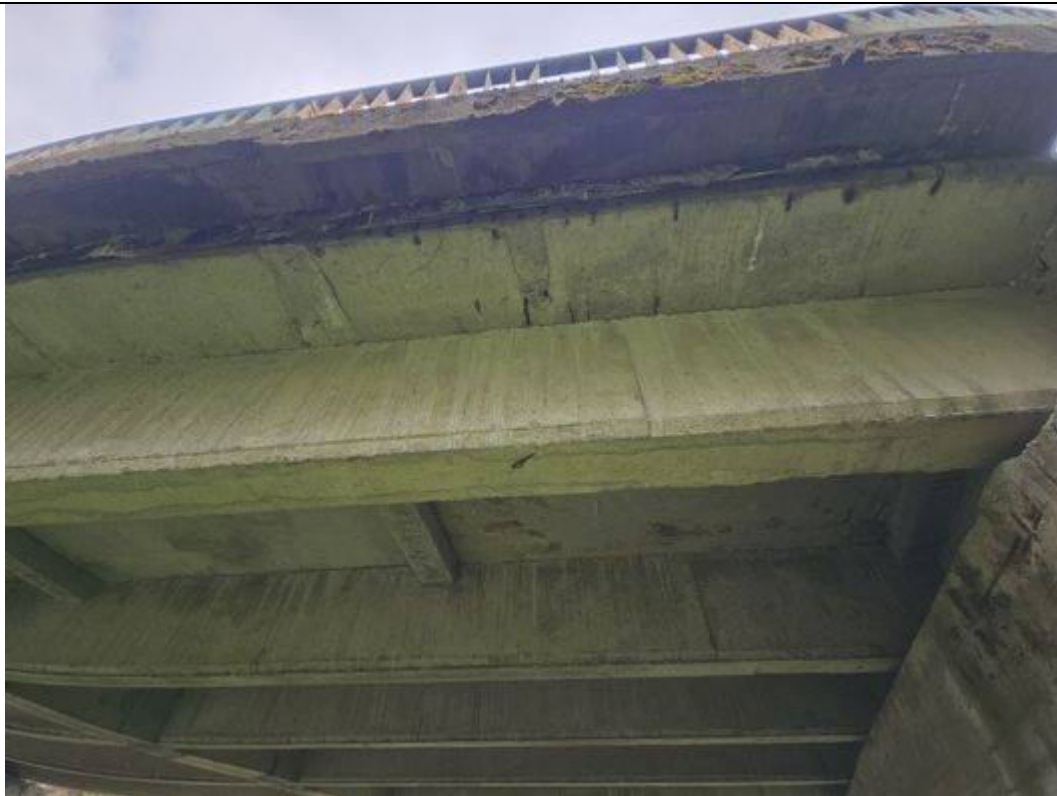
*Fot. 25. Widok na pomost w prześle nr 2 od strony dolnej wody – zacieki na powierzchniach bocznych dźwigarów, ubytki betonu wspornika chodnikowego odsłaniające skorodowane zbrojenie, przecieki na powierzchni płyty i wspornika.*

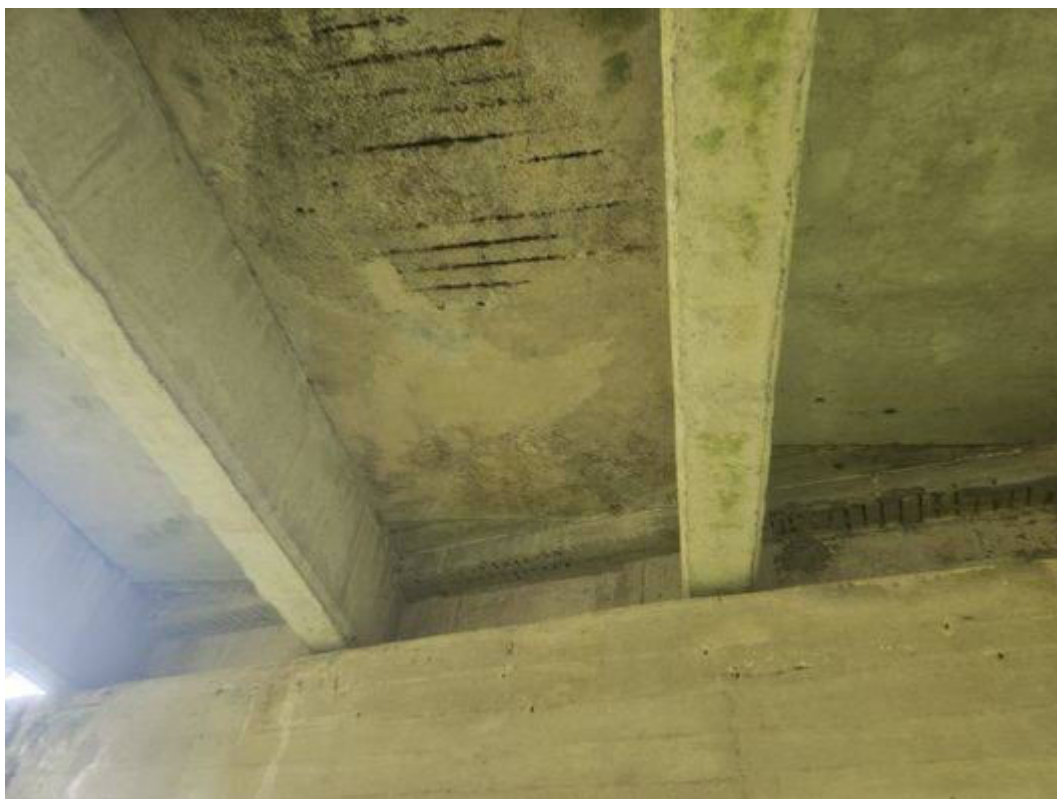
*Fot. 26. Widok na pomost w prześle nr 2 przy przyczółku – zacieki na powierzchniach bocznych dźwigarów, ubytki betonu żeber i płyty pomostu odsłaniające skorodowane zbrojenie, przecieki i wykwyty na powierzchni płyty.*

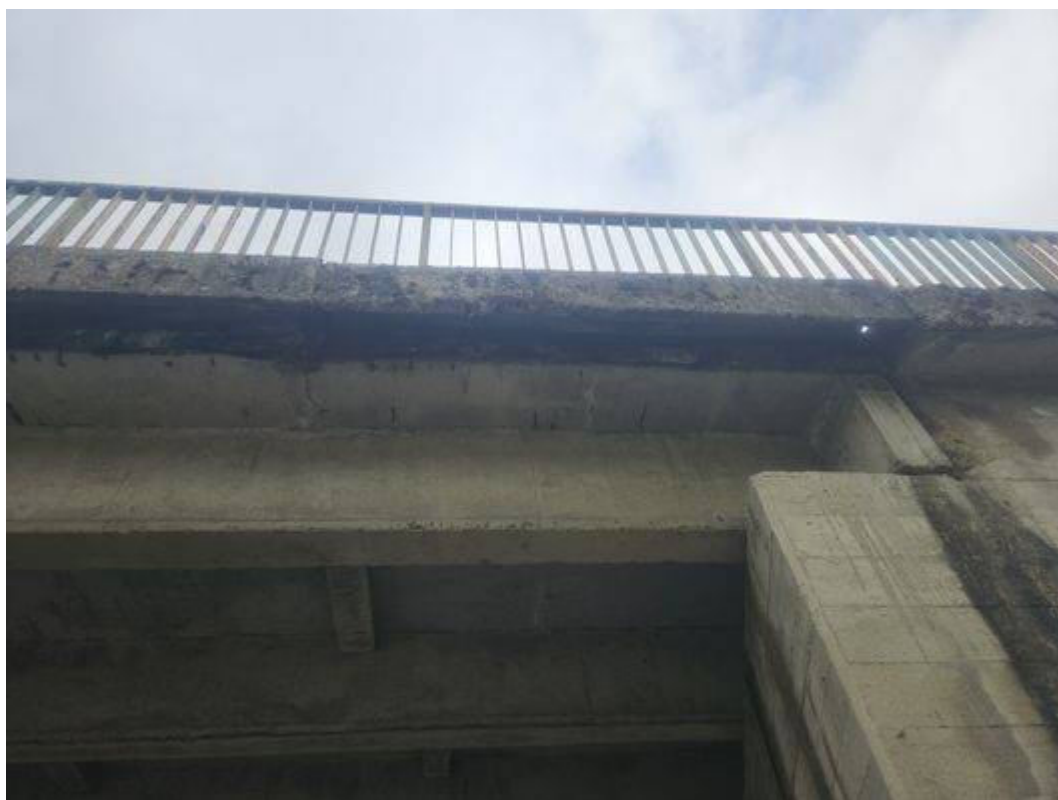
*Fot. 27. Widok na pomost w prześle nr 1 od strony górnej wody – zawilgocenia omszenie oraz ubytki betonu odsłaniające skorodowane zbrojenie wspornika podchodnikowego.*
