| <u>CZĘŚĆ OPRACOWANIA:</u><br><b>PROTOKÓŁ Z PRZEGLĄDU SZCZEGÓŁOWEGO<br/>(OKRESU PIĘCIOLETNIEGO) MOSTU</b> | | |
| <u>Nazwa obiektu:</u><br><b>Most przez rzekę Oslawa w m. Wola Michowa</b> | | |
| <u>Nr drogi:</u><br><b>897</b> | <u>Kilometraż:</u><br><b>51+325</b> | <u>JNI:</u><br><b>13270128</b> |

# PROTOKÓŁ PRZEGLĄDU SZCZEGÓŁOWEGO MOSTU

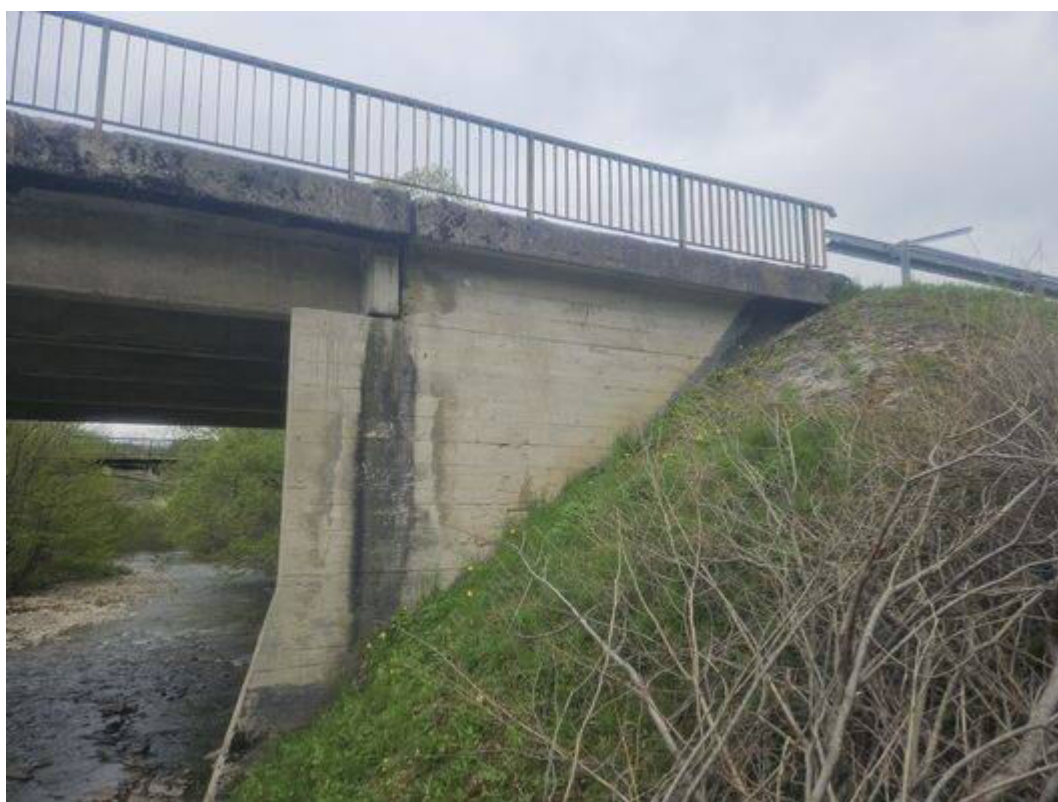
*Fot. 28. Widok od strony górnej wody na skrzydelko przyczółka od strony Tylawy – osady na powierzchni betonu powstałe w wyniku penetracji wody ze szczeliny dylatacyjnej.*

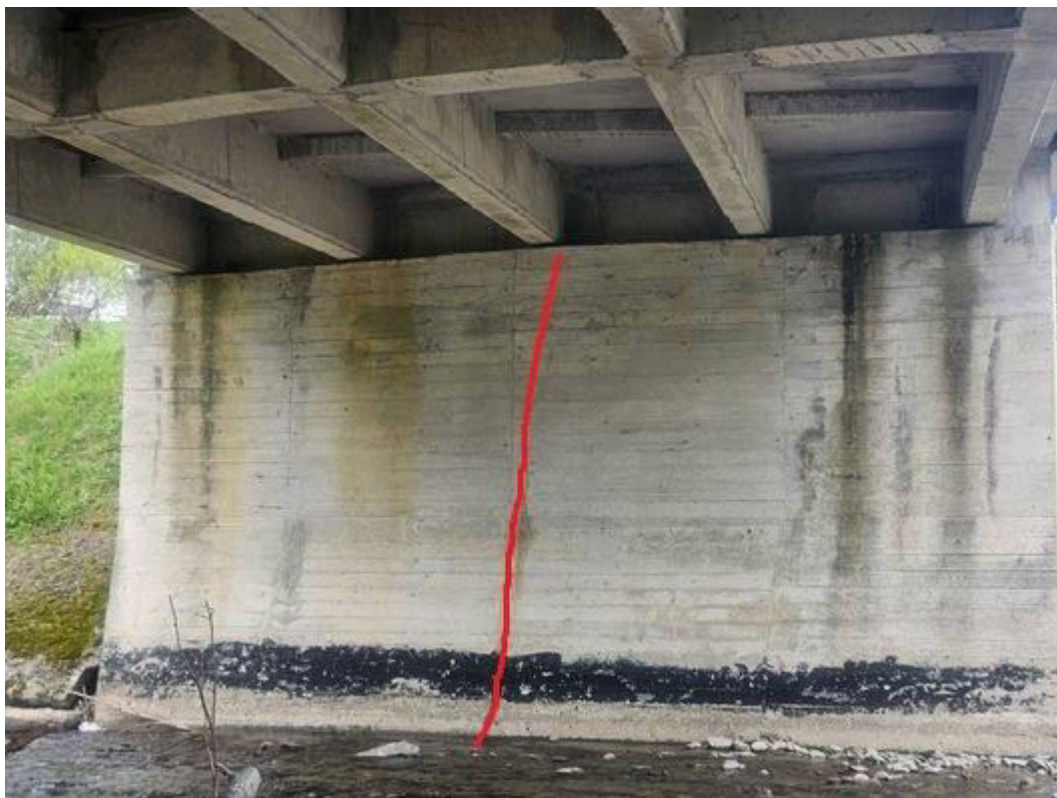
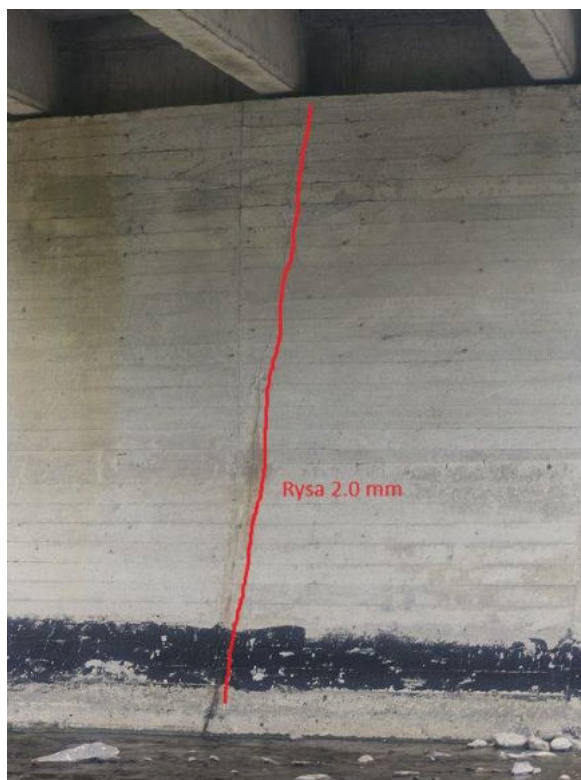
*Fot. 29. Widok na korpus przyczółka od strony Tylawy – zarysowanie pionowe o rozwarości do 2 mm pod środkowym dźwigarem na całej wysokości korpusu, rdzawe wycieki wydostające się z zarysowania.*

*Fot. 30. Widok na korpus przyczółka od strony Tylawy – zarysowanie pionowe o rozwarości do 2 mm pod środkowym dźwigarem na całej wysokości korpusu, rdzawe wycieki wydostające się z zarysowania.*

| <b>9.1.</b> | <b>Stan przyczółków (fundamentów i korpusów): niedostateczny</b><br>Uszkodzenia przyczółków: <ul style="list-style-type: none"> <li>– rdzawe wycieki z zarysowania pionowego na całej wysokości korpusu przyczółka od strony Tylawy pod dźwigarem środkowym o rozwarości do 2 mm (Fot. 29, Fot. 30);</li> <li>– osady na skrzydełkach przyczółka od strony Tylawy powstałe wskutek braku urządzenia dylatacyjnego na chodniku (Fot. 28, Fot. 31);</li> <li>– wycieki oraz zarysowanie pionowe korpusu przyczółka od strony Wołosatego o rozwarości do 1 mm pomiędzy dźwigarem nr 3 i 4 (Fot. 32, Fot. 33, Fot. 34);</li> <li>– wegetacja mchu wzdłuż lewej krawędzi korpusu, osady pomiędzy dźwigarami nr 2 i 1 na korpusie przyczółka od strony Wołosatego (Fot. 32, Fot. 33);</li> <li>– osady na skrzydełkach przyczółka od strony Wołosatego powstałe wskutek braku urządzenia dylatacyjnego na chodniku, zarysowania wypełnione wapiennymi wykwitami (Fot. 35, Fot. 36).</li> </ul> | |

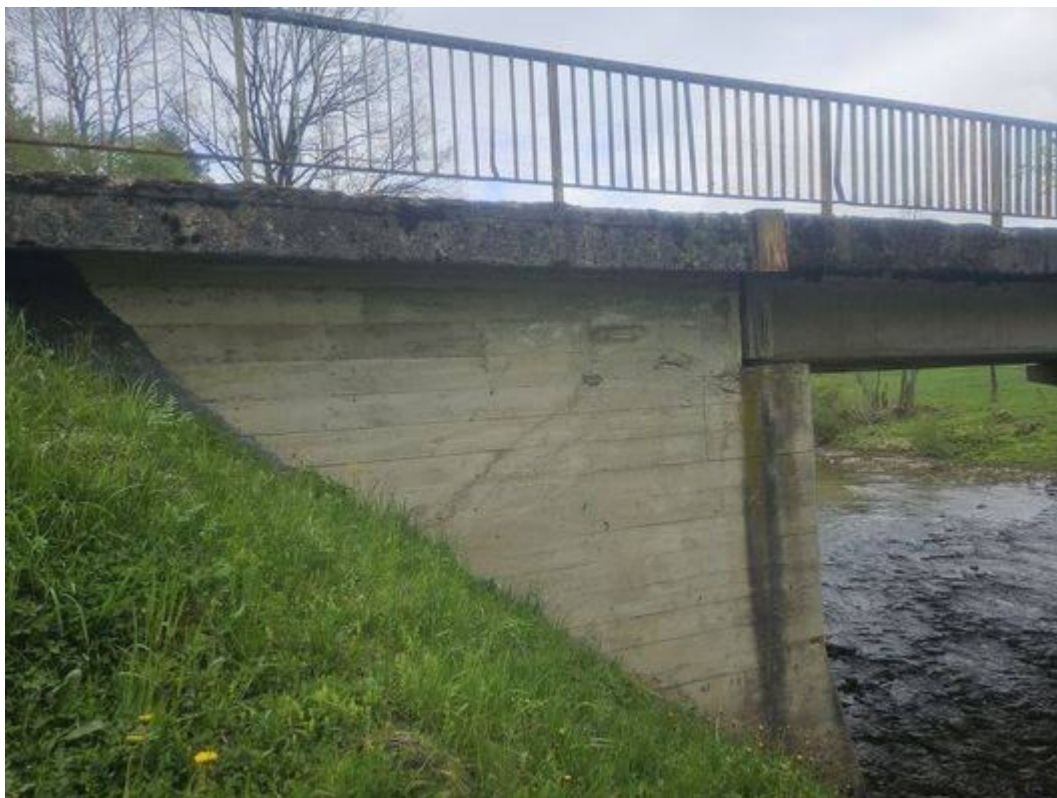
*Fot. 31. Widok od strony dolnej wody na skrzydelko przyczółka od strony Tylawy – osady na powierzchni betonu powstałe w wyniku ściekania wody.*

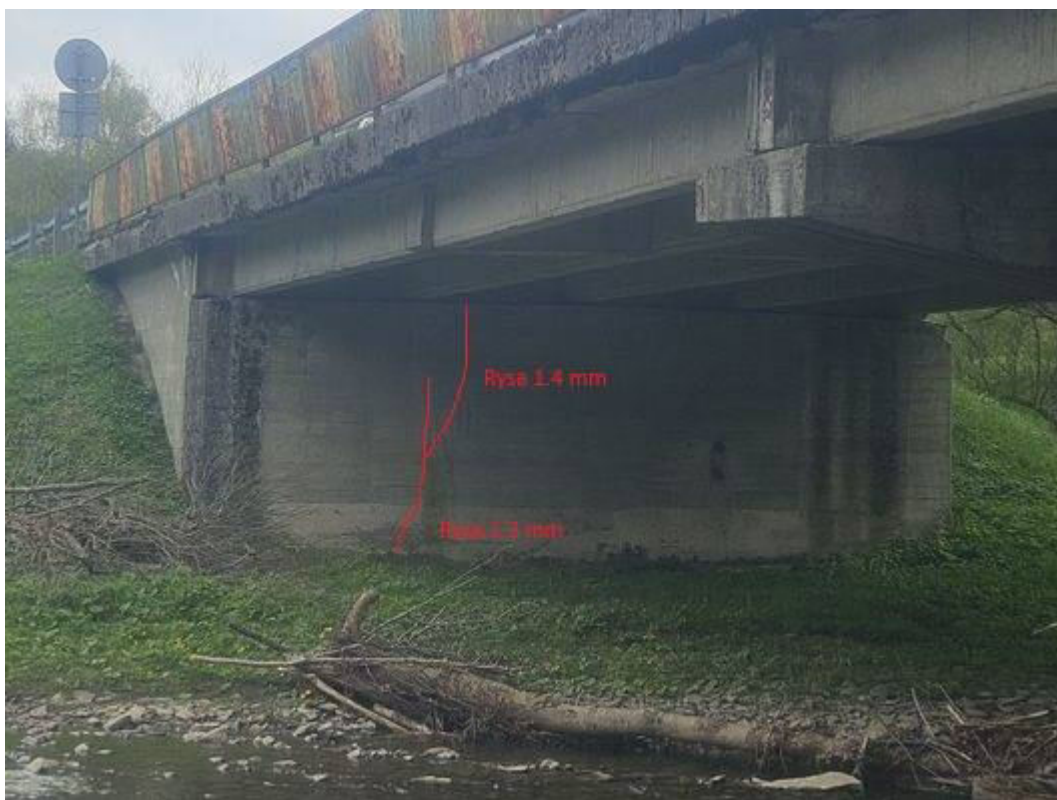
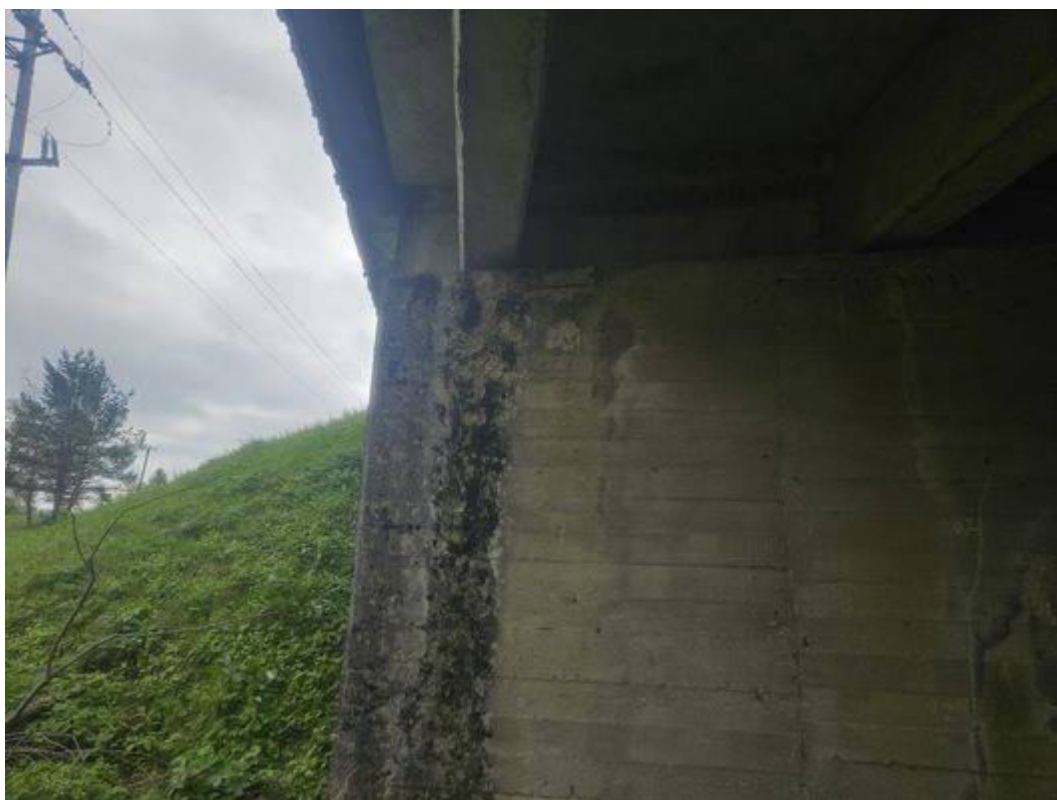
*Fot. 32. Widok na korpus przyczółka od strony Wołosatego – wegetacja mchu wzdłuż lewej krawędzi korpusu, zarysowanie pionowe pomiędzy dźwigarem nr 4 i 3 o rozwarości do 1,4 mm.*

*Fot. 33. Widok na korpus przyczółka od strony Wołosatego – wegetacja mchu wzdłuż lewej krawędzi korpusu, zarysowanie pionowe pomiędzy dźwigarem nr 4 i 3 o rozwartości do 1,4 mm.*

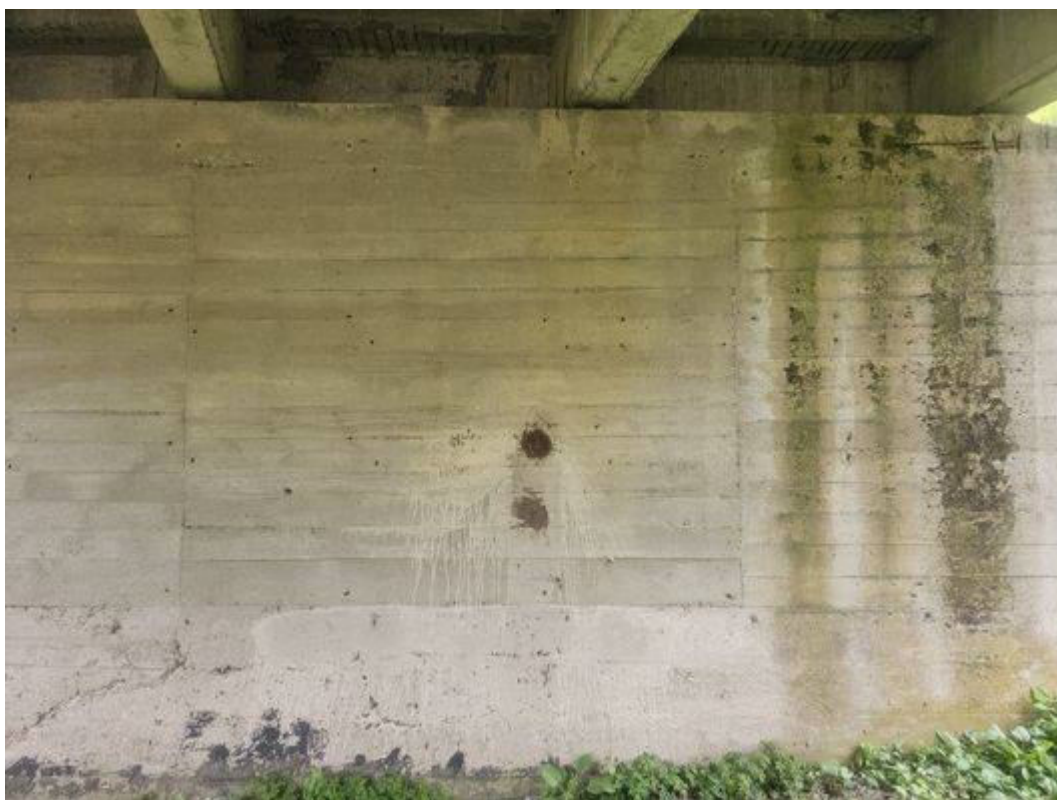
*Fot. 34. Widok na korpus przyczółka od strony Wołosatego od dolnej wody – zacieki pod dźwigarem skrajnym nr 5.*

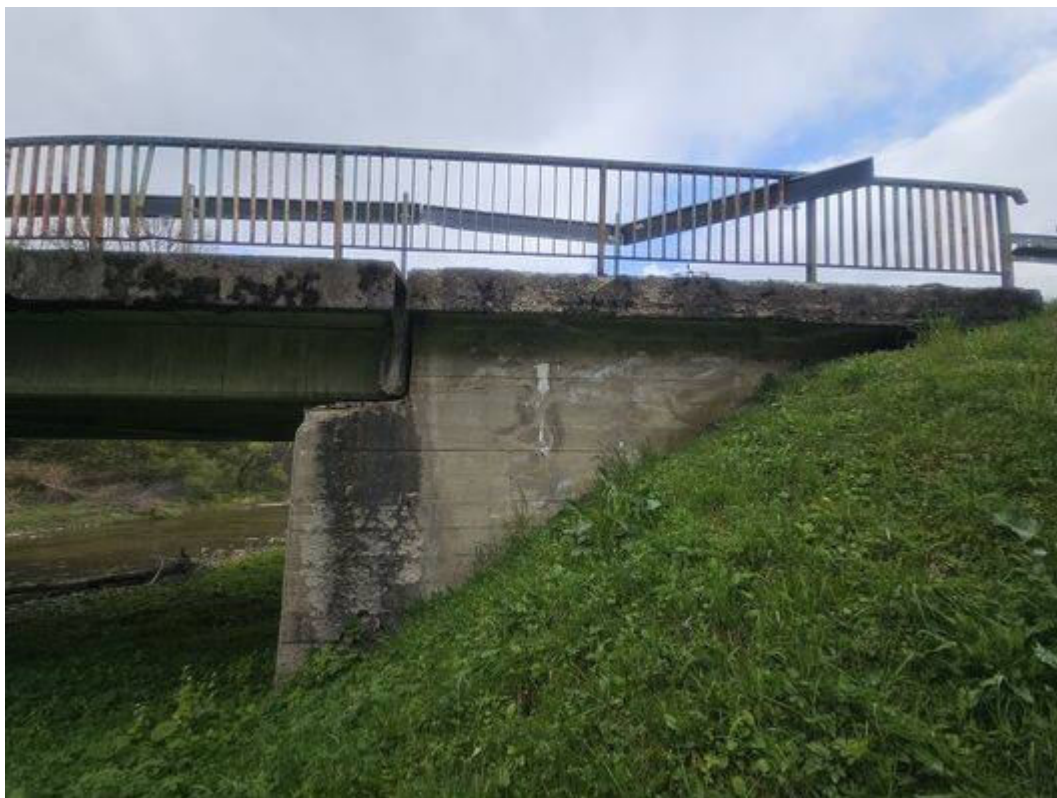
*Fot. 35. Widok od strony dolnej wody na skrzydelko przyczółka od strony Wołosatego – wapienne wykwyty, ubytki betonu pod ławą łóżyskową przyczółka oraz osady.*

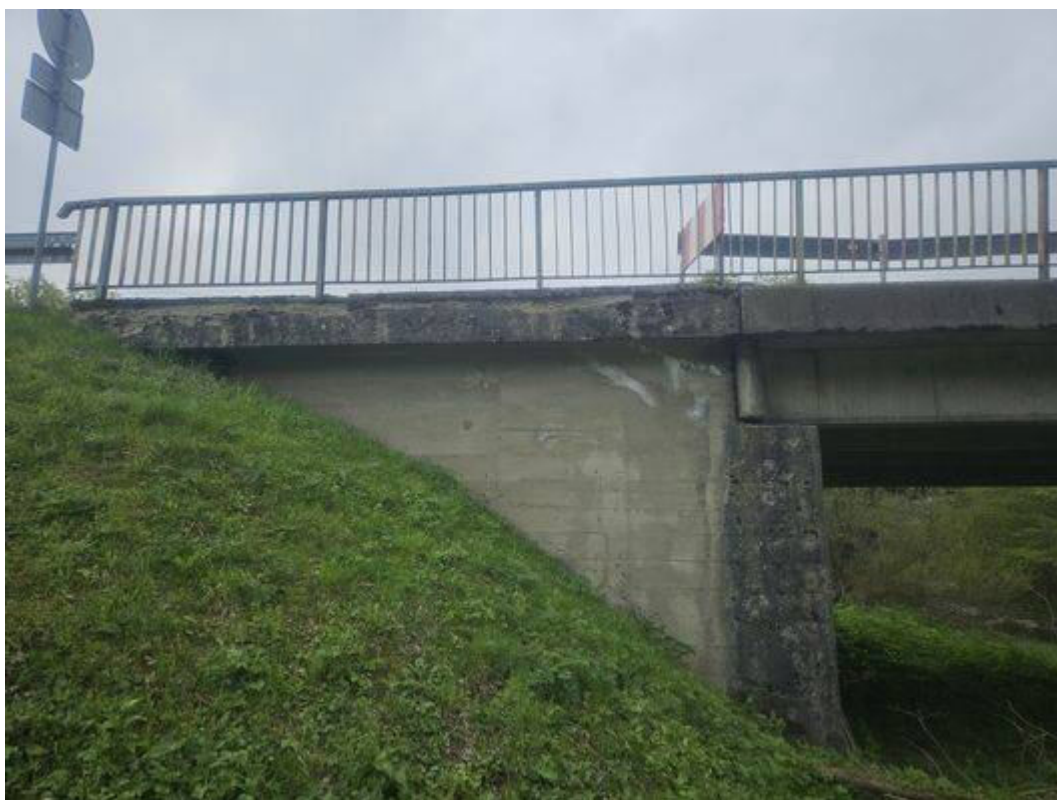
*Fot. 36. Widok od strony górnej wody na skrzydelko przyczółka od strony Wołosatego – wegetacja roślinności na ławie łóżyskowej oraz osady i porost mchu pod ławą łóżyskową.*

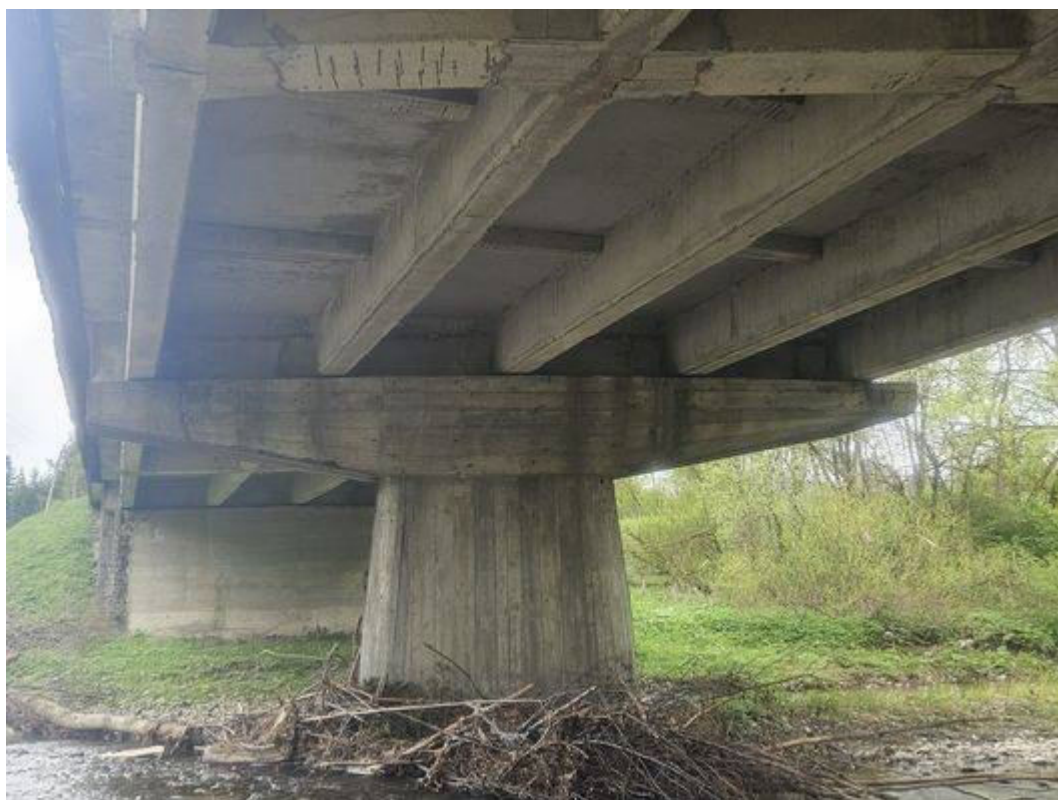
*Fot. 37. Widok od strony Tylawy na filar – osady i wykwyty na powierzchni oczepu filara oraz zanieczyszczenia w dolnej części słupa naniesione przez potok.*

| <b>9.2.</b> | <b>Stan filarów (fundamentów i korpusów): niepokojący</b><br>Na powierzchni filara widoczne osady, wykwity i ubytki betonu (Fot. 37, Fot. 38, Fot. 39). | |

| 12. | <b>Przestrzeń podmostowa i otoczenie obiektu: niepokojący</b><br>W korycie potoku na filarze widoczne zgromadzone zanieczyszczenia naniesione przez potok (Fot. 37, Fot. 38). W otoczeniu obiektu od strony Tylawy od górnej wody widoczne pozostawione ścięte gałęzie (Fot. 41). | | | |

| 4. | <p><b>W podporach:</b><br/> <u>W zakresie bieżącego utrzymania:</u><br/> – usunąć zanieczyszczenia z przyczółków i filarów.<br/> Zalecany termin: do końca III kwartału 2024 r.</p> <p><u>W zakresie ekspertyz, badań specjalistycznych, opracowania dokumentacji:</u><br/> – projekt przebudowy mostu jest w trakcie opracowania<br/> Zalecany termin: do końca 2025 r.</p> <p><u>W zakresie remontu lub przebudowy:</u><br/> – Wykonać przebudowę mostu zgodnie z opracowywanym projektem.<br/> Zalecany termin: do końca 2026 r.</p> | |

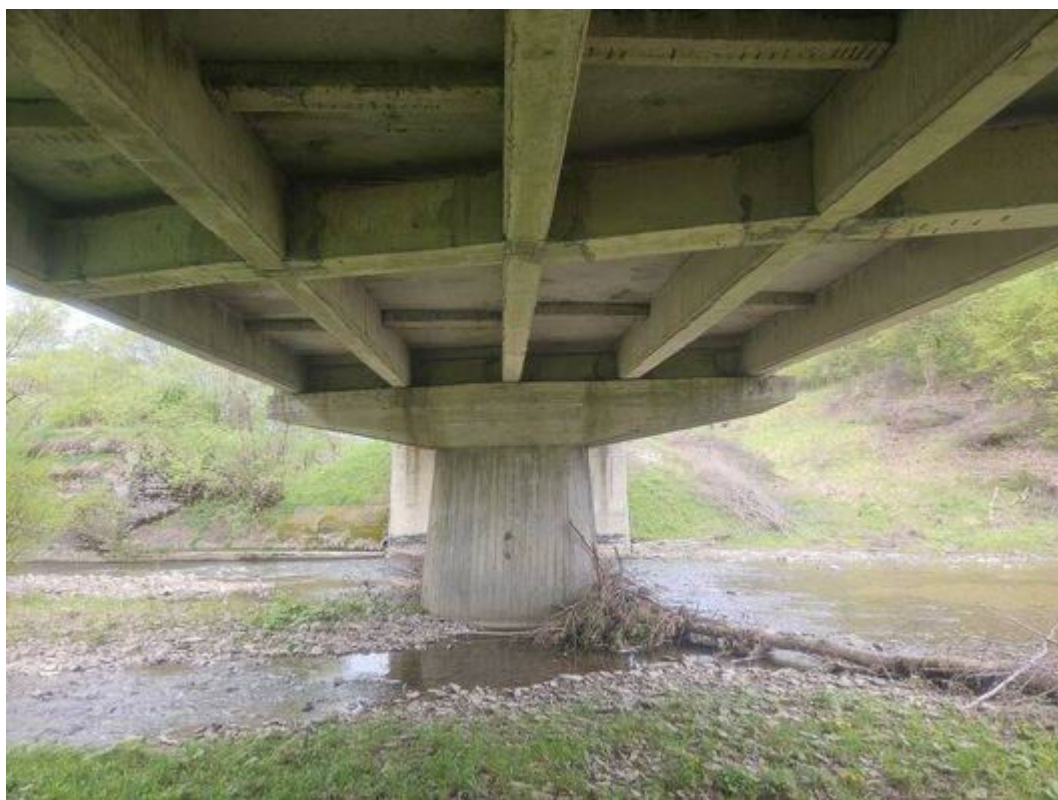
*Fot. 38. Widok od strony Wołosatego na filar – osady i wykwyty na powierzchni oczepu filara oraz zanieczyszczenia w dolnej części słupa naniesione przez potok.*

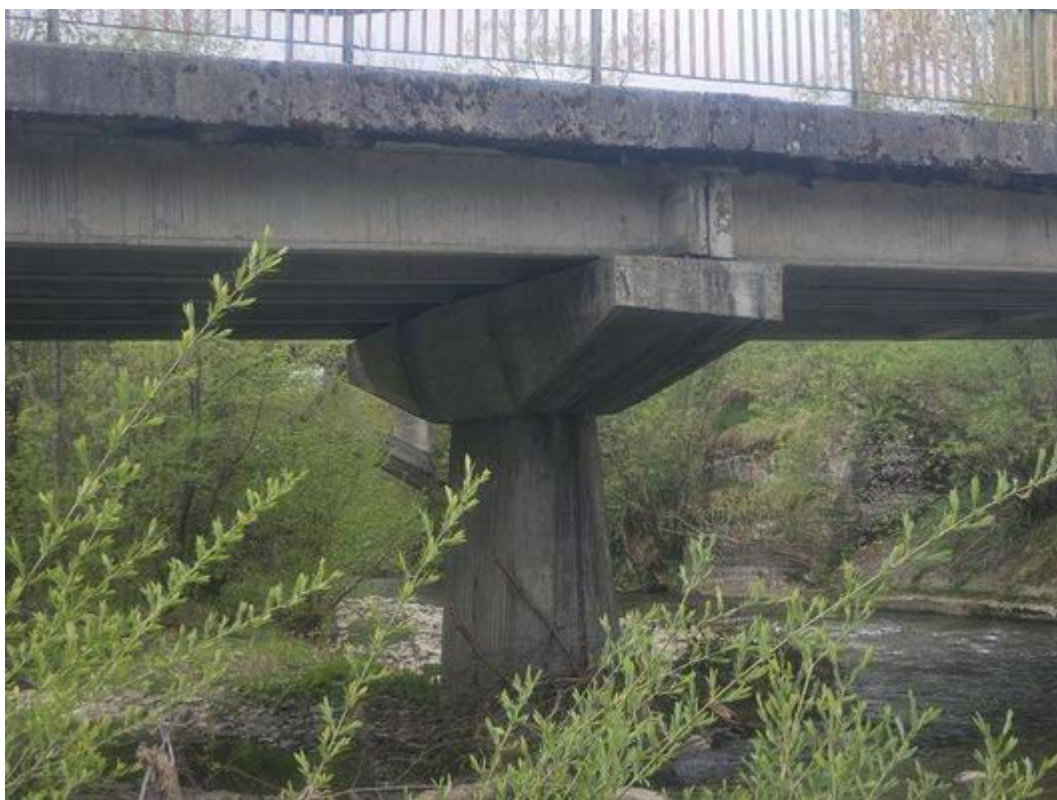
*Fot. 39. Widok od strony górnej wody na filar – zacieki i osady na powierzchni betonu filara.*

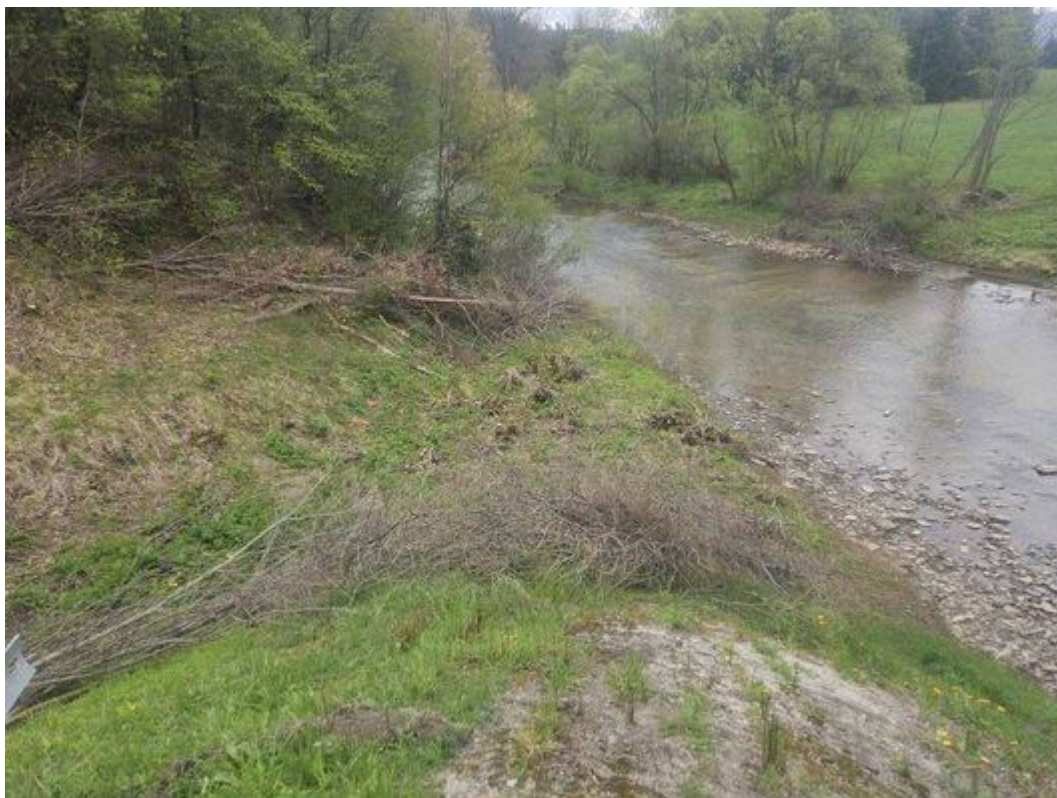
*Fot. 41. Widok na koryto potoku i teren przyległy od strony górnej wody – zanieczyszczenia terenu ściętymi gałęziami.*

| 6. | <p><b>Pod obiektem i w jego otoczeniu:</b><br/> <u>W zakresie bieżącego utrzymania:</u><br/> – oczyścić koryto potoku;<br/> – usunąć roślinność z umocnienia przyczółków i ścieków naskarpowych.<br/> Zalecany termin: do końca III kwartału 2024 r.</p> <p><u>W zakresie ekspertyz, badań specjalistycznych, opracowania dokumentacji:</u><br/> – opracować projekt przebudowy/remontu mostu.<br/> Zalecany termin: do końca 2026 r.</p> <p><u>W zakresie remontu lub przebudowy:</u><br/> – wykonać przebudowę/remont mostu.<br/> Zalecany termin: do końca 2026 r.</p> | |

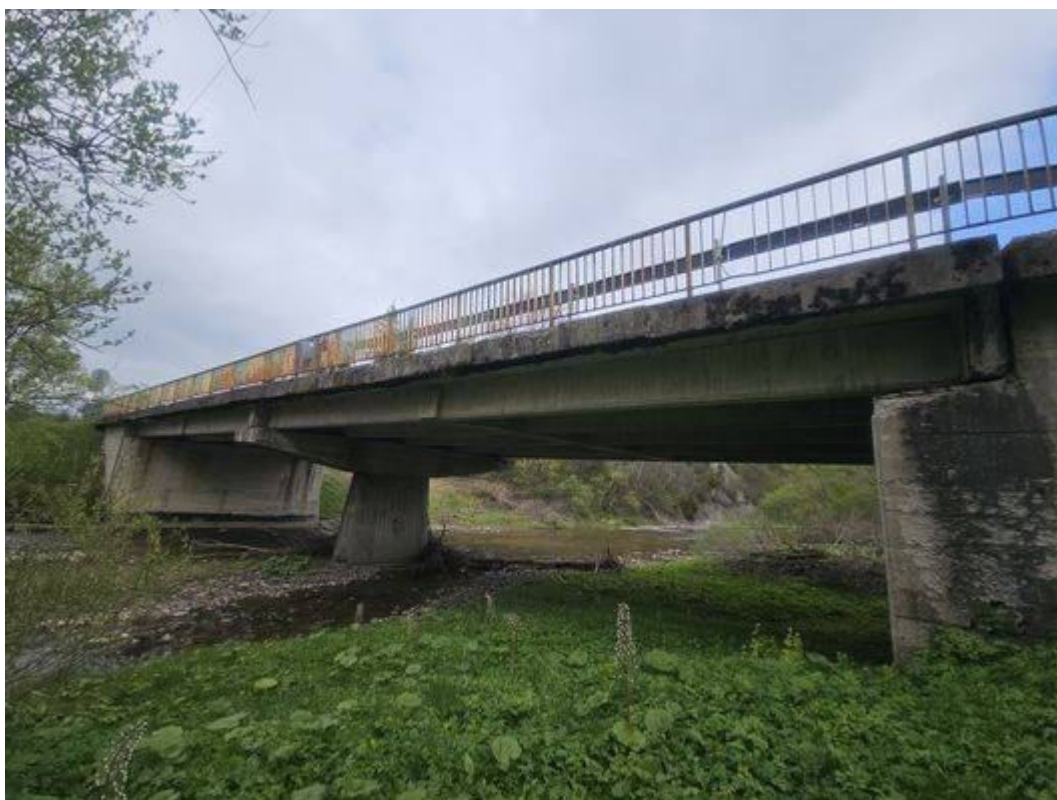
*Fot. 42. Widok na koryto potoku w stronę dolnej wody – wegetacja roślinności.*
