Stadium : **A. PROJEKT BUDOWLANY**

Temat : **Remont pomieszczeń piwnicy pod kuchnią i stołówką  
budynku internatu,  
przy ul. G. Morcinka 9, nr parceli 298/14 w Nakle Śląskim**

## **Opis techniczny do projektu budowlanego**

## Inwentaryzacja fotograficzna

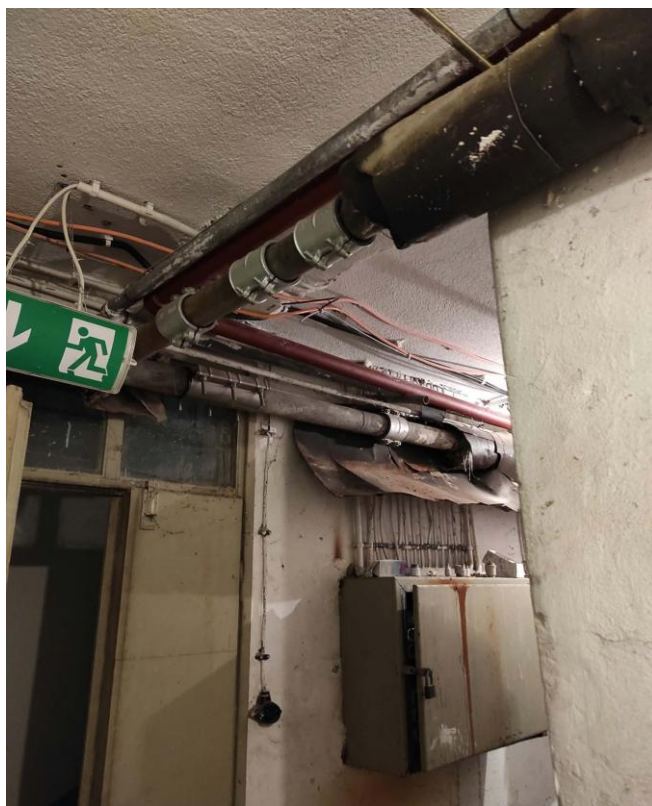
- instalacja wentylacji mechanicznej, nieczynna, do demontażu
- instalacja wodociągowa wykonana z rur stalowych, ocynkowanych, wykazuje miejscowe nieszczelności, do wymiany
- instalacja kanalizacyjna wykonana z rur i kształtek żeliwnych, jw.
- instalacja elektryczna częściowo nowa, częściowo z przewodami aluminiowymi- do wymiany wraz z rozdzielnicami

Fot.2 Instalacja w korytarzu

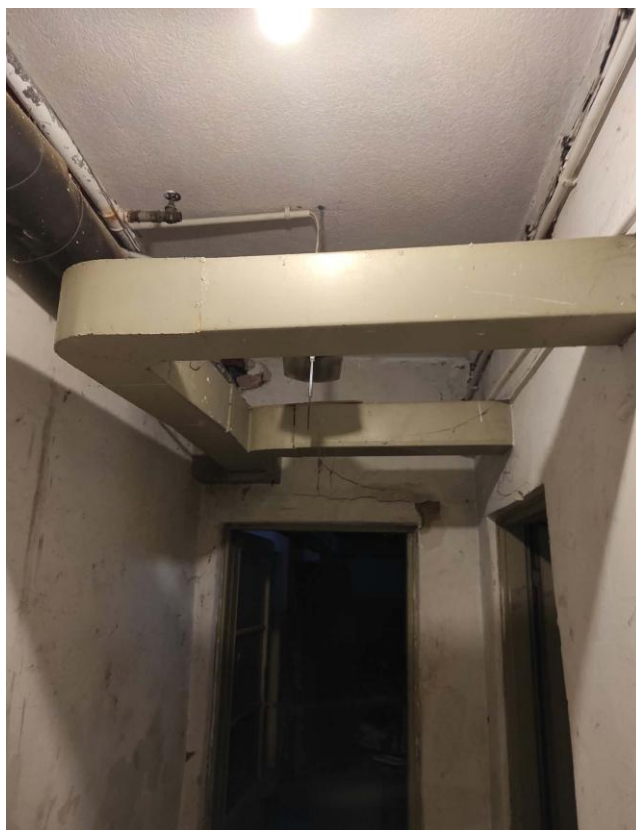
Fot.5 Wentylacja mechaniczna

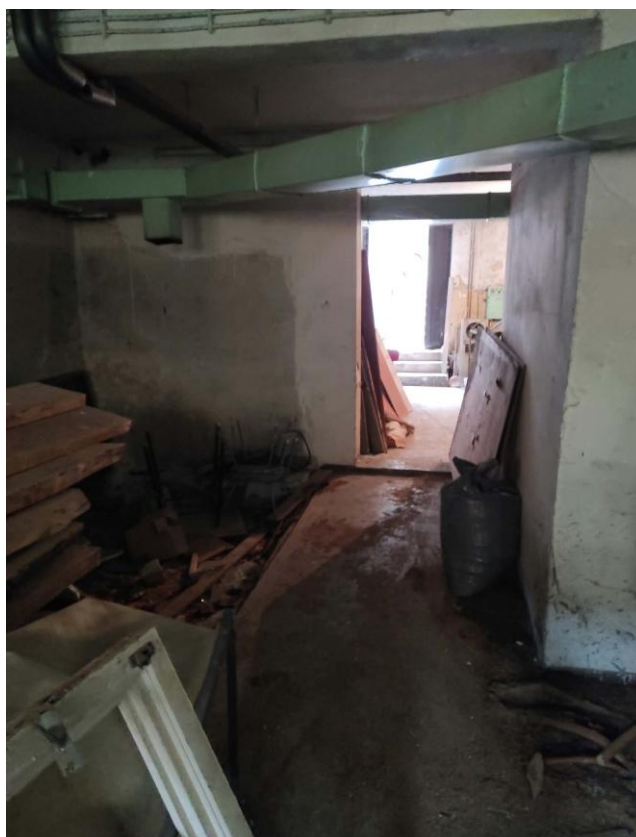
Fot.6 Zagłębienie w podłodze po kotłе gazowym

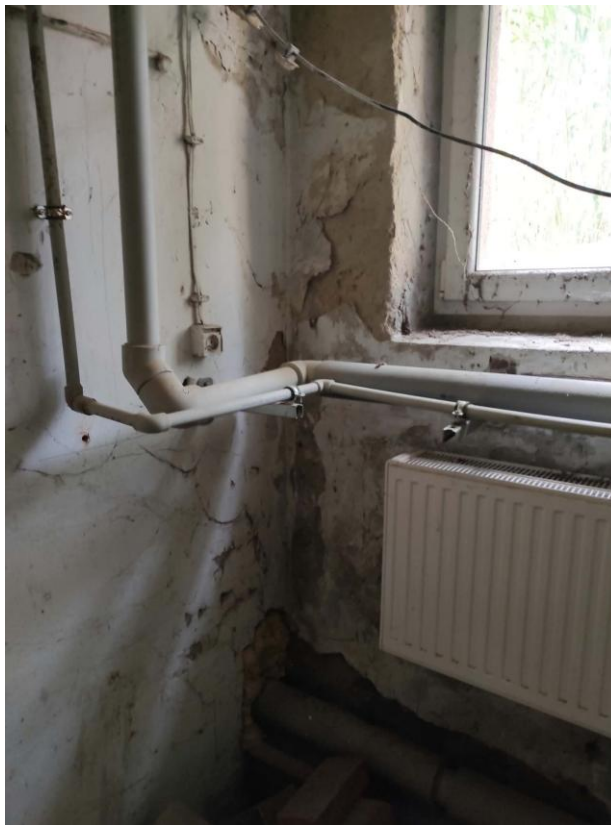
a) pionowa od strony wewnętrznej, pomieszczeń piwnicznych, miejscowe zawilgocenia ścian, w efekcie czego występują złuszczenia powłok malarskich i skruszenia/ ubytki tynków wewnętrznych (patrz dokumentacja fotograficzna)

1. Podciąganie wody gruntowej.
2. Stan izolacji pionowej zewnętrznej.
3. Brak prawidłowej izolacji poziomej podposadzkowej w piwnicy.
4. Brak prawidłowej izolacji poziomej pod ścianami wewnętrznymi i zewnętrznymi piwnicy.

Fot.7 Odspojenia tynku

1. Rozebranie posadzki piwnicy wraz z podkładami i wykonanie nowej posadzki wraz z podkładami przeciwwilgociowymi.
2. Wykonanie iniekcji wglębnej- od wewnątrz- na ścianach zewnętrznych i wewnętrznych piwnicy.
3. Osuszenie ścian piwnicy i wykonanie nowych tynków min. do wysokości 1,00 m, licząc od poziomu posadzki piwnicy.

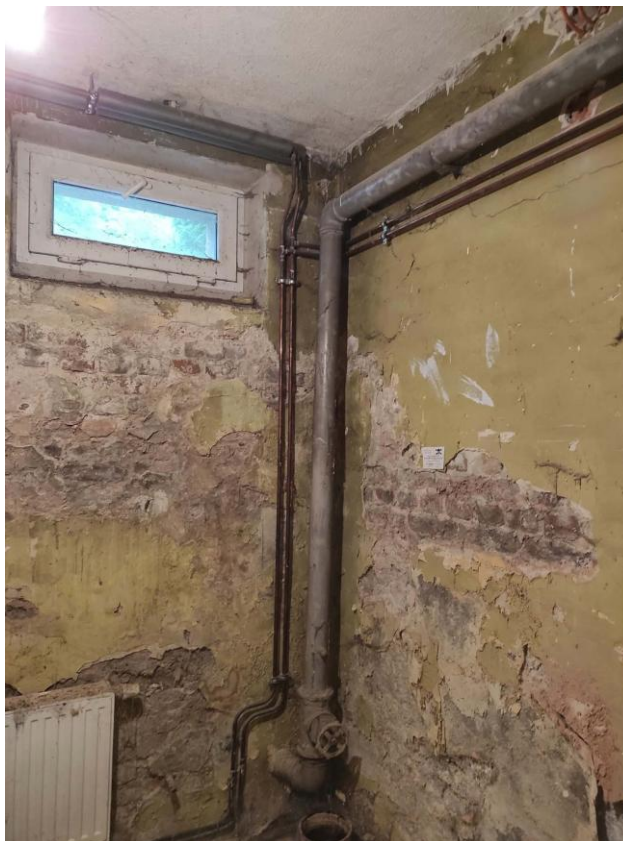
Fot.8 Odspojenia tynku

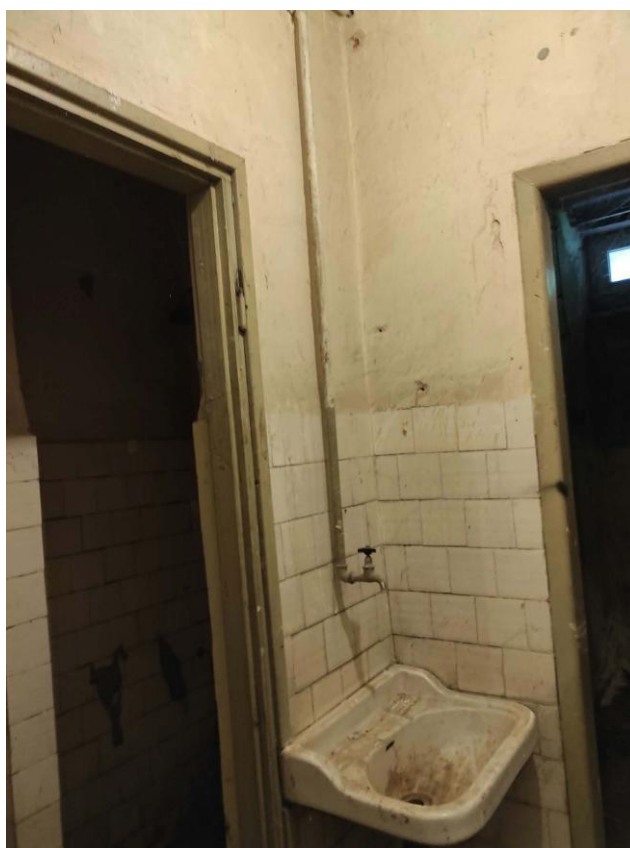
- tynki z licznymi ubytkami i śladami podciągania wilgoci
- powłoki malarskie zabrudzone i jw.
- posadzki lastrykowe w dostatecznym stanie
- okładziny z płytek ceramicznych, w ubikacji, prysznicu i w pomieszczeniu gospodarczym (-1.07), zabrudzone i spękanne
- drzwi wewnętrzne, niekompletne, kwalifikują się do wymiany wraz z ościeżnicami

Fot.9 Łazienka

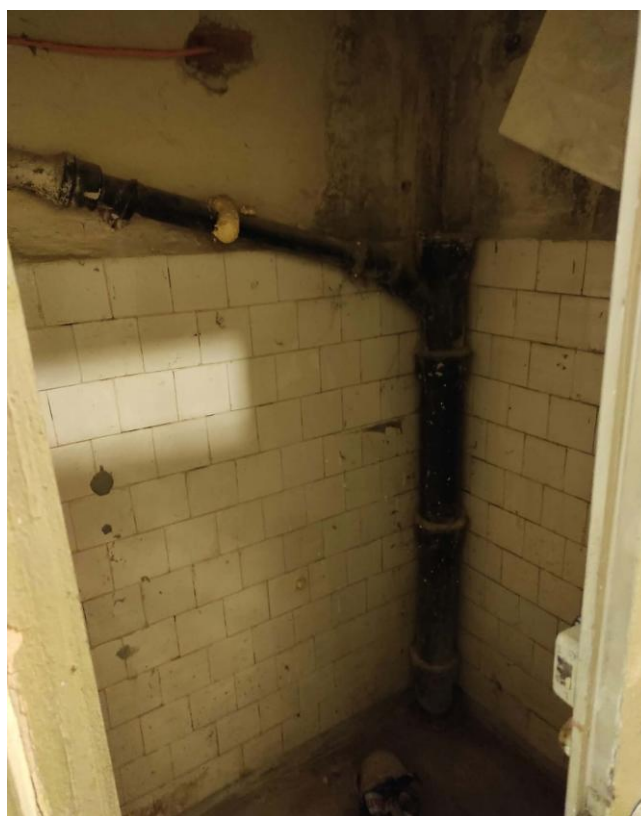
Fot.10 WC
