# **PROGRAM PRAC KONSERWATORSKICH**

## **PRZY RELIKTACH ARCHEOLOGICZNYCH DREWNIANEJ MYKWY**

### **ODKRYTEJ POMIĘDZY UL. BULWARY A UL BERKA JOSELEWICZA W OŚWIĘCIMIU**

**KRAKÓW, MARZEC 2023**

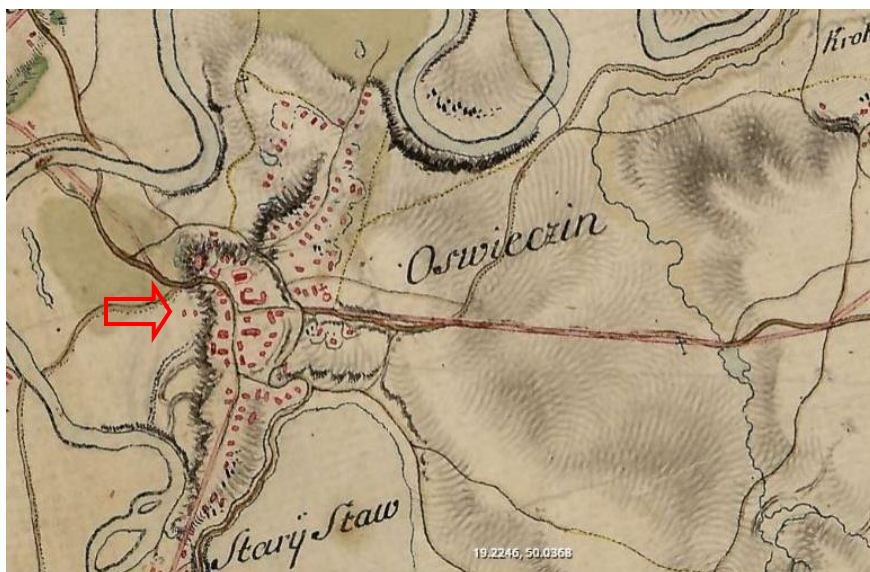
Il. nr 2. Mapa topograficzna Królestwa Galicji i Lodomerii z lat 1779-1783. Fragment z planem Oświęcimia. W tym czasie osadnictwo żydowskie skupiało się w północnej części miasta. Strzałka pokazuje pojedyncze zabudowania ulokowane pomiędzy dawnymi murami miejskimi a brzegiem Soły. Jest to przybliżona lokalizacja odkrytej drewnianej mykwy<sup>4</sup>.

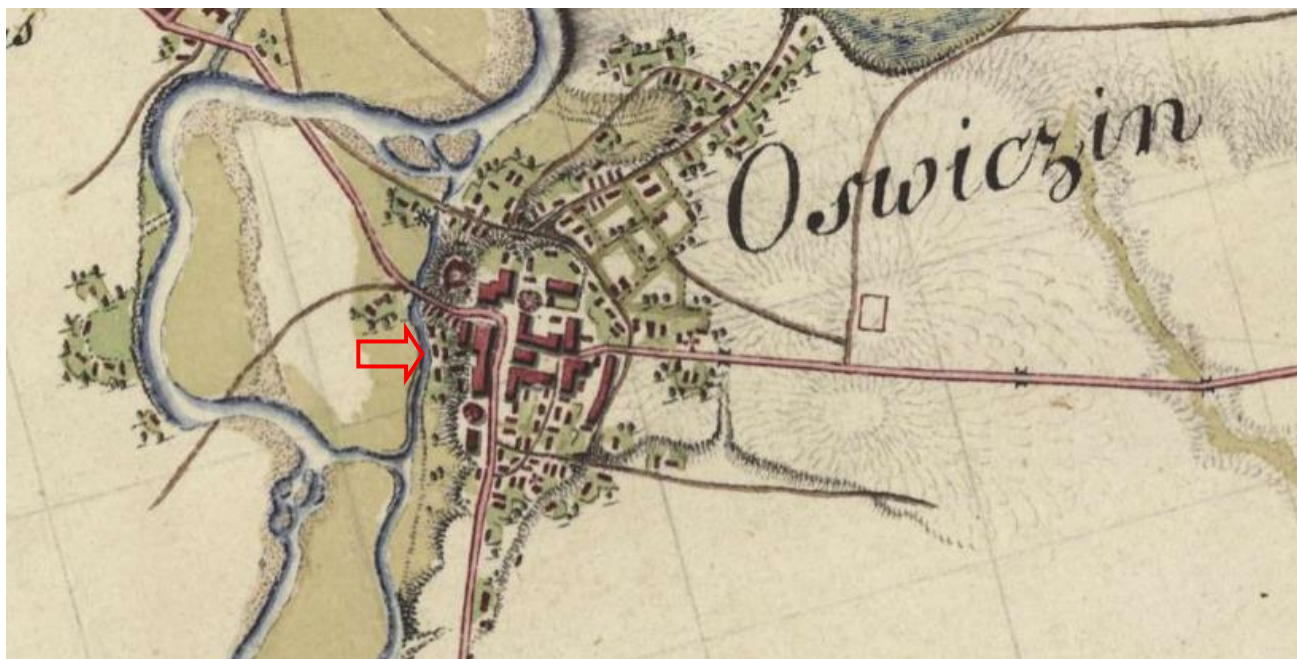
Il. nr 3. Wojskowa mapa Galicji zachodniej (1801-1804). Fragment z planem Oświęcimia. Podobnie jak na planie powyżej strzałką zaznaczono zabudowania ulokowane pomiędzy dawnymi murami miejskimi a brzegiem Soły. Jest to przybliżona lokalizacja odkrytej drewnianej mykwy

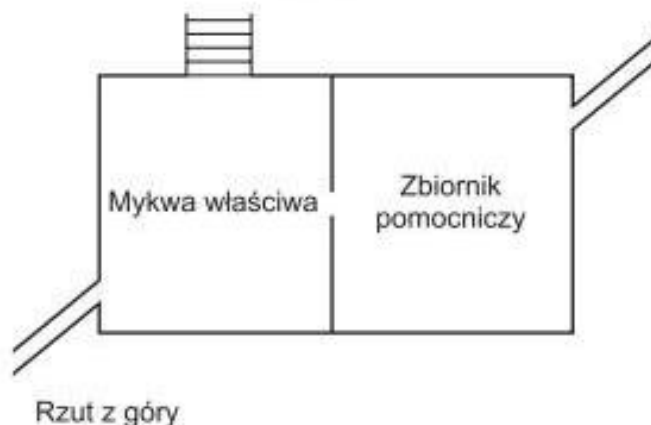
Il. nr 12. Schemat budowy mykwy w typie *ozar zeria*- „studnia dolewanej wody”.

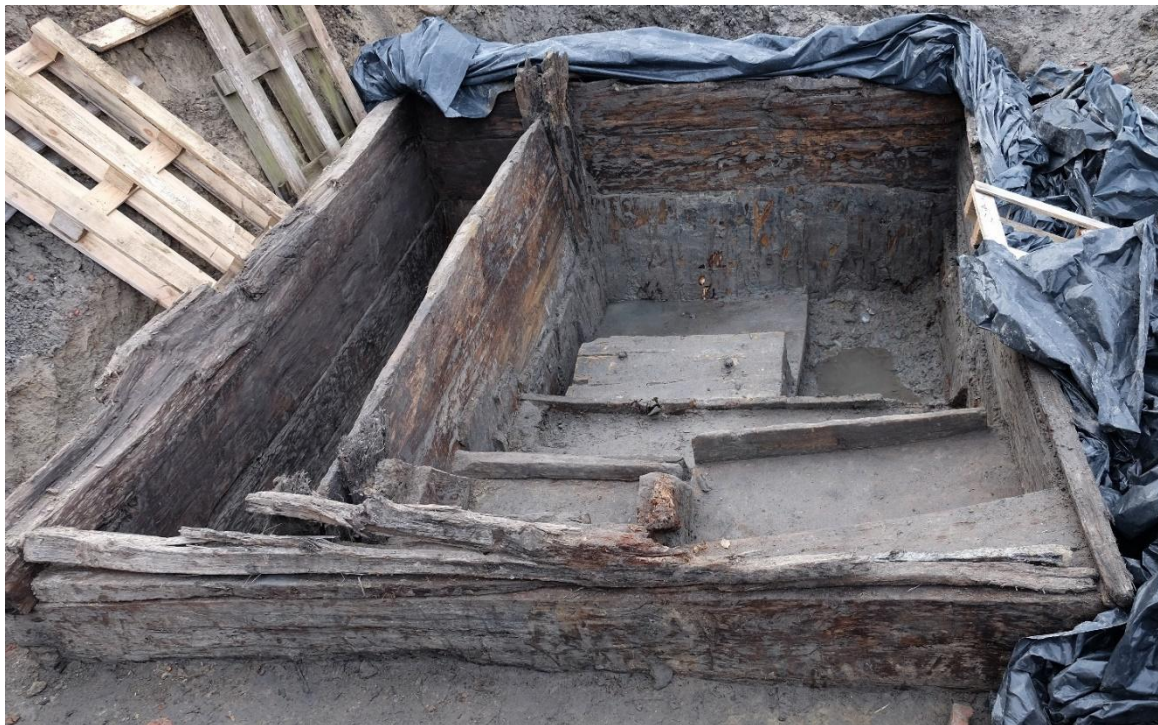
Fot. nr 1. Relikty archeologiczne drewnianej mykwy odkrytej pomiędzy ul. Bulwary a ul. Berka Joselewicza w Oświęcimiu. Widok od strony północnej. Stan przed konserwacją.

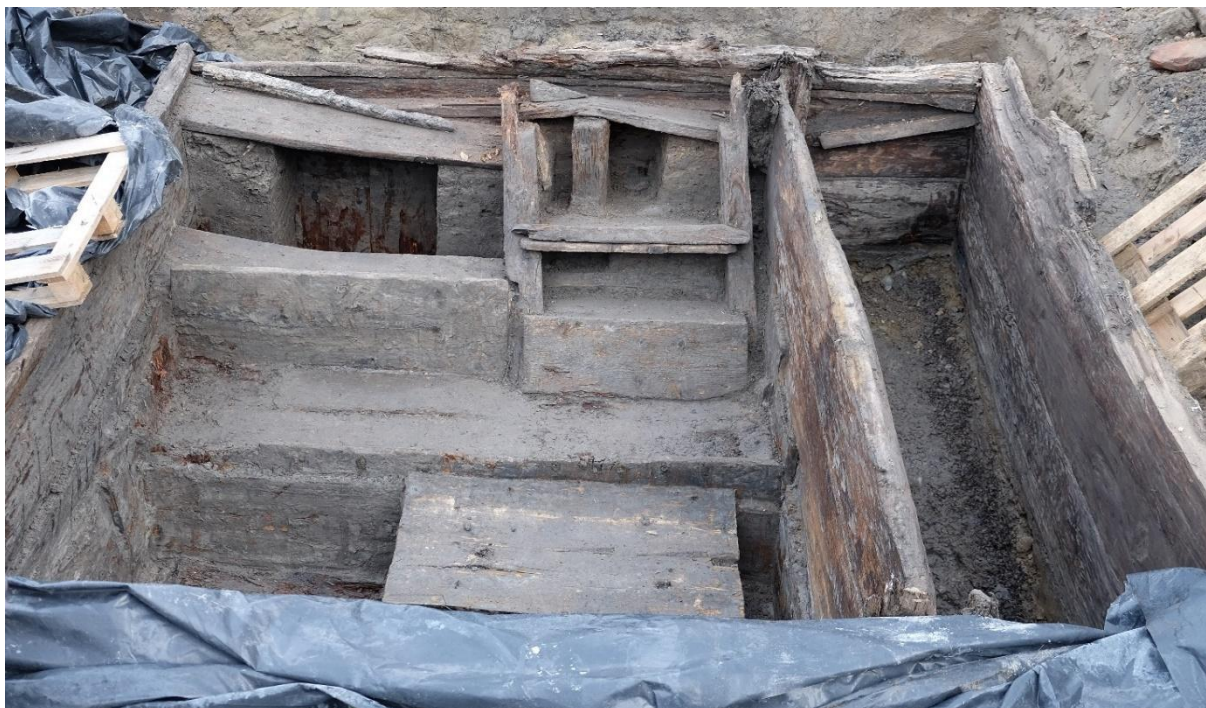
Fot. nr 2. Relikty archeologiczne drewnianej mykwy odkrytej pomiędzy ul. Bulwary a ul. Berka Joselewicza w Oświęcimiu. Widok od strony południowej. Stan przed konserwacją.

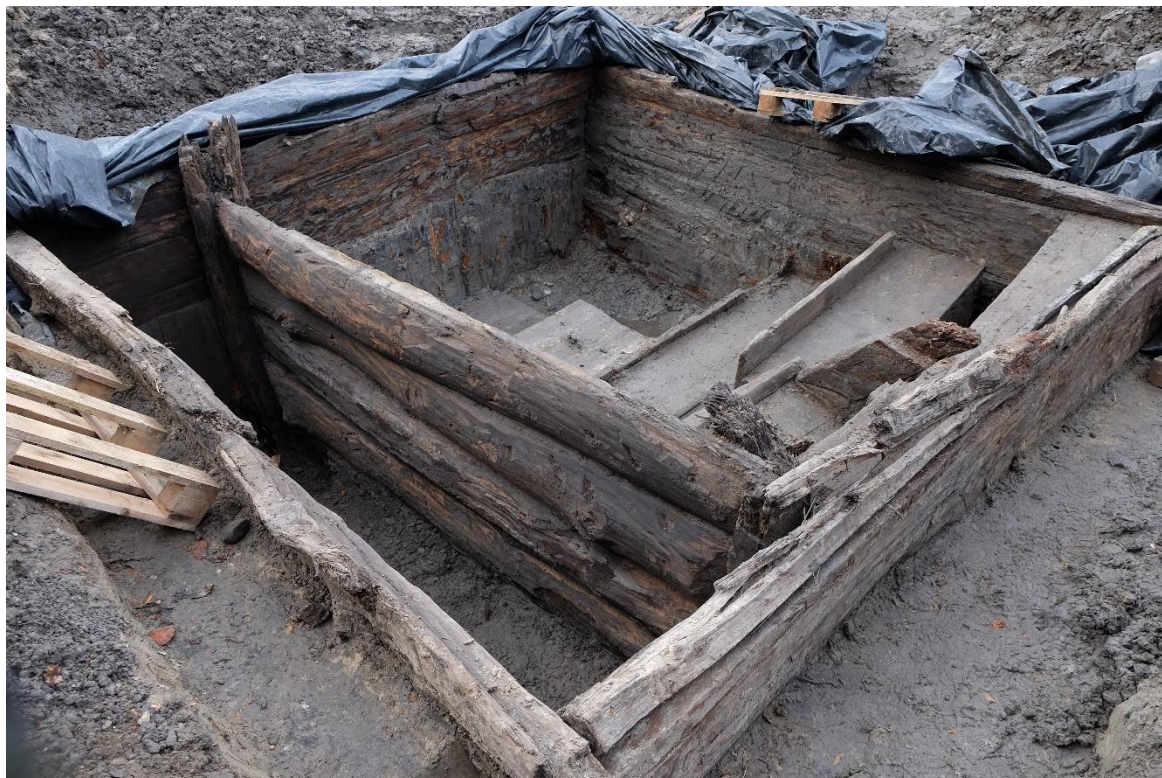
Fot. nr 3. Relikty archeologiczne drewnianej mykwy odkrytej pomiędzy ul. Bulwary a ul. Berka Joselewicza w Oświęcimiu. Widok od strony północno- wschodniej. Stan przed konserwacją.

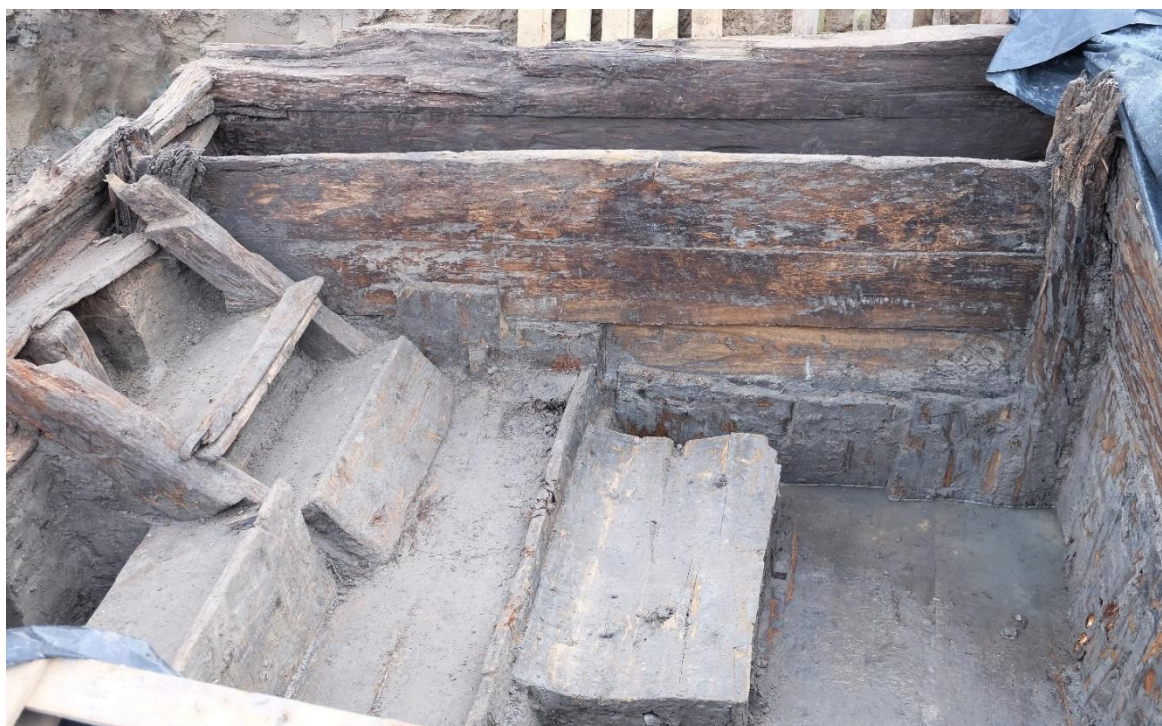
Fot. nr 4. Relikty archeologiczne drewnianej mykwy odkrytej pomiędzy ul. Bulwary a ul. Berka Joselewicza w Oświęcimiu. Widok od strony zachodniej. Stan przed konserwacją.

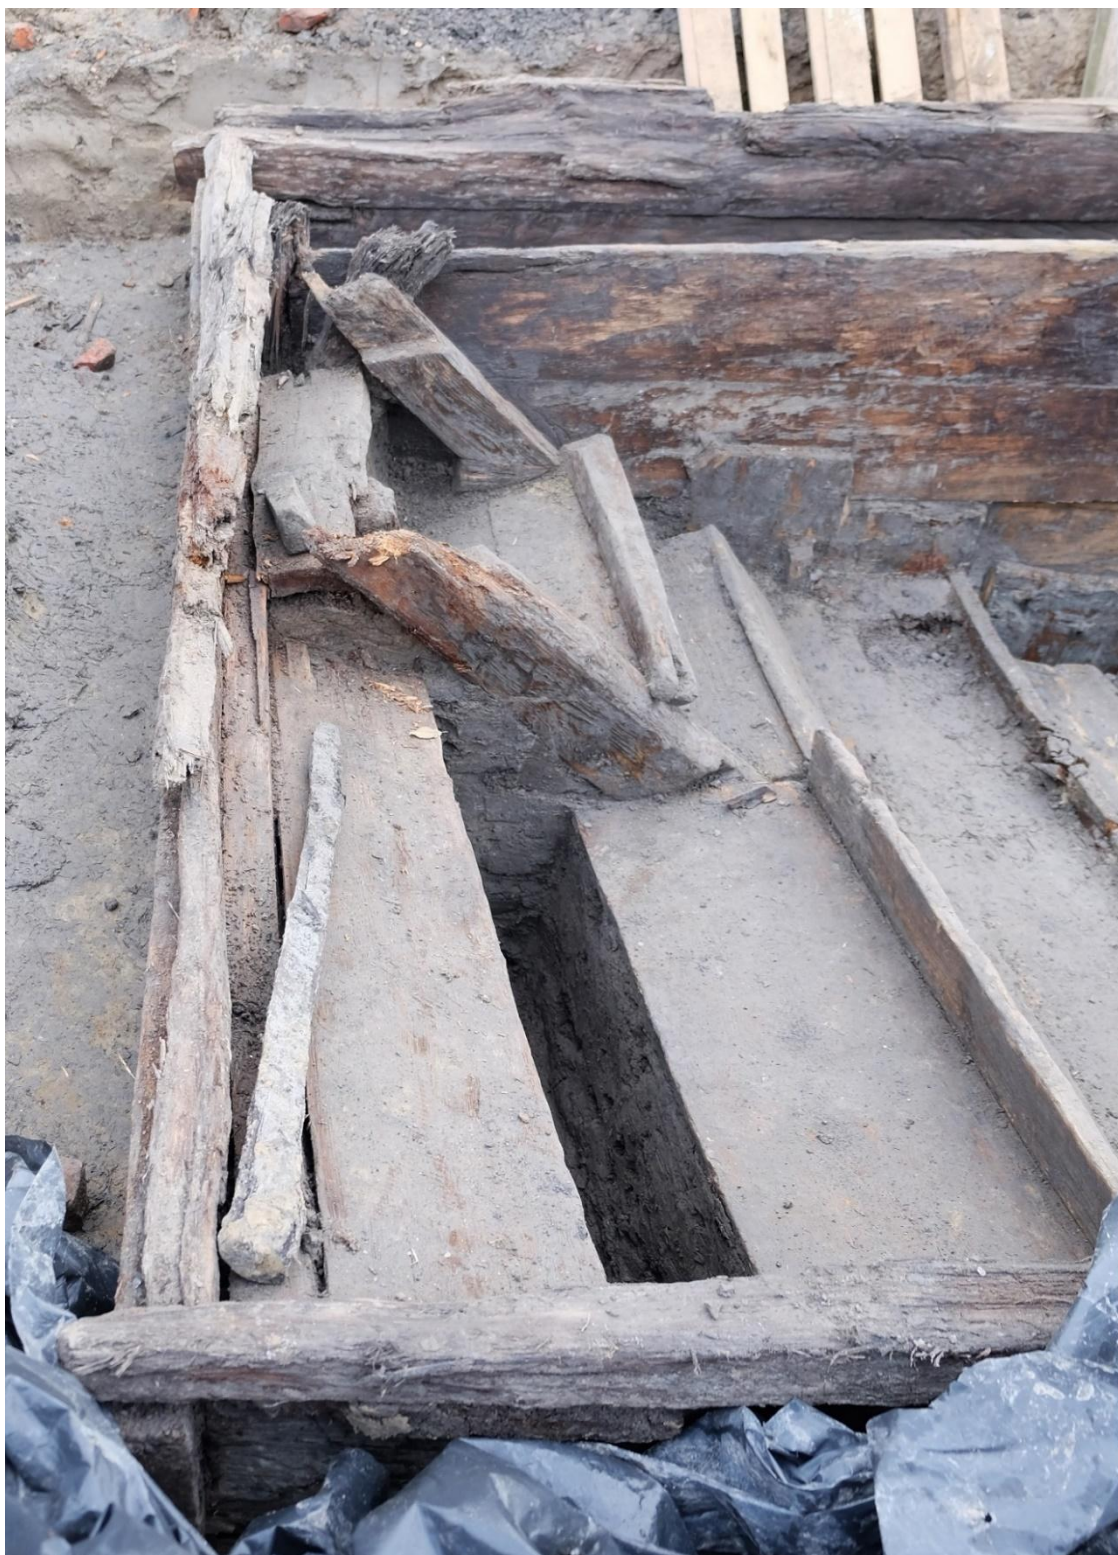
Fot. nr 5. Relikty archeologiczne drewnianej mykwy odkrytej pomiędzy ul. Bulwary a ul. Berka Joselewicza w Oświęcimiu. Ściana północna. Widoczna znaczna destrukcja belki w koronie ściany północnej. Element stracił wytrzymałość mechaniczną. Widoczny odłamany fragment drewna. Stan przed konserwacją.

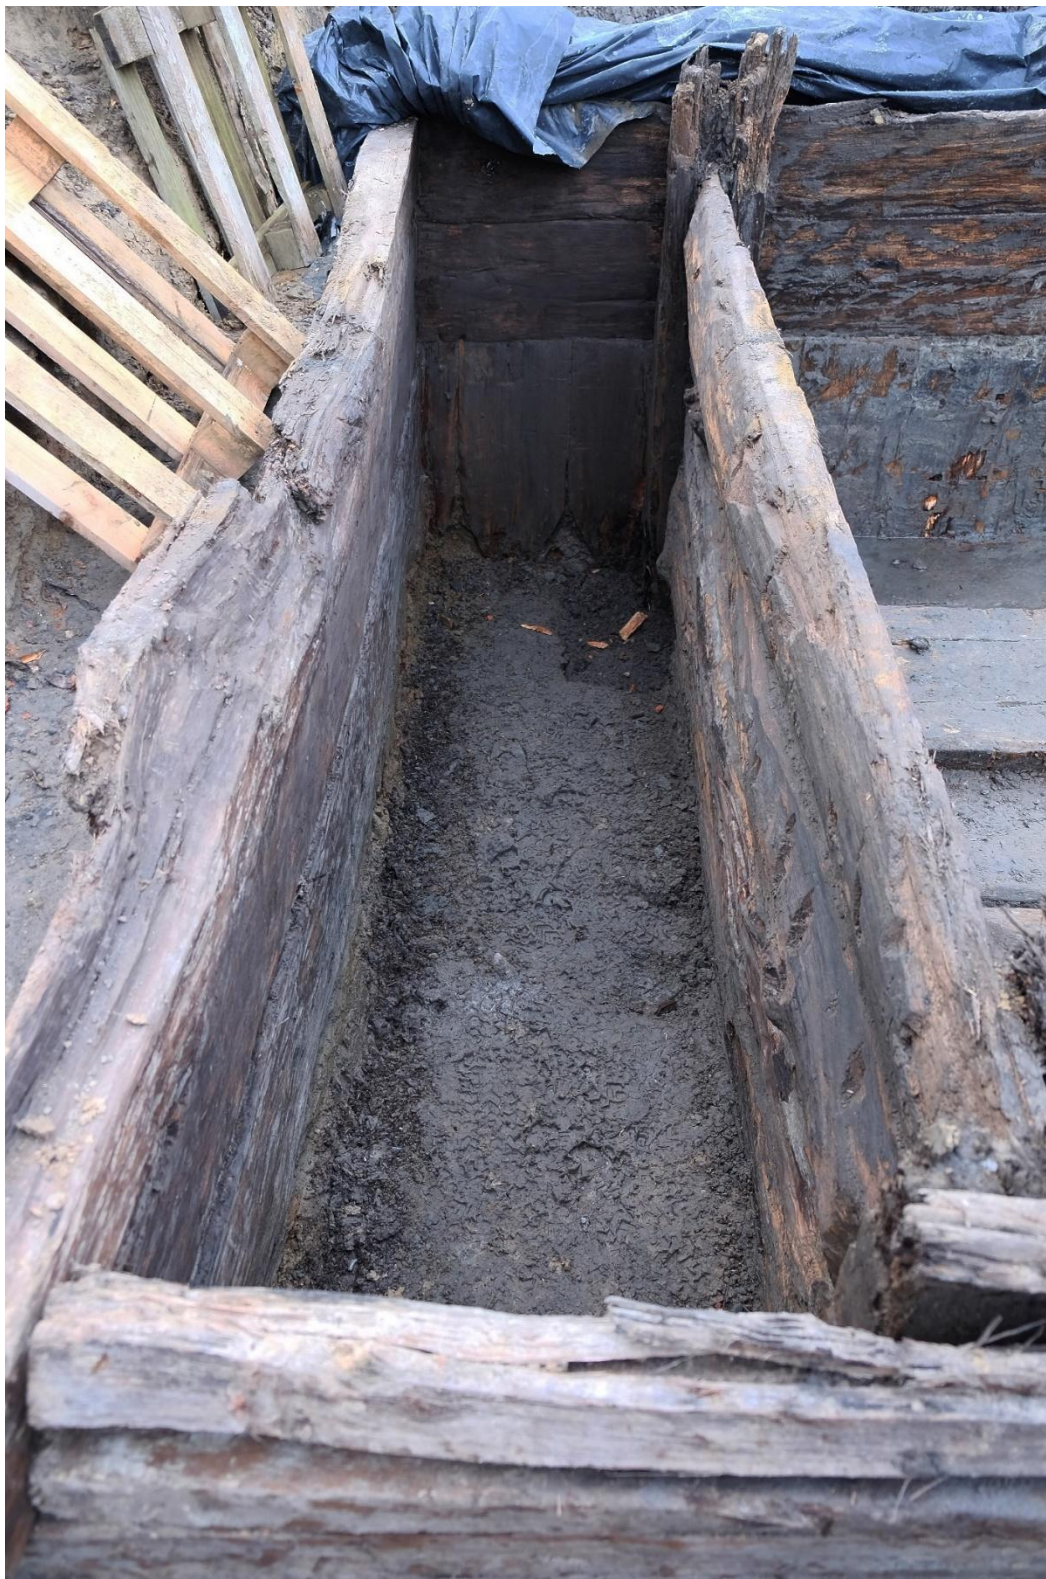
Fot. nr 6. Relikty archeologiczne drewnianej mykwy odkrytej pomiędzy ul. Bulwary a ul. Berka Joselewicza w Oświęcimiu. Zbiornik na żywą wodę. Widok od strony północnej. Widoczne zniszczenia górnej belki ściany wschodniej. Stan przed konserwacją.

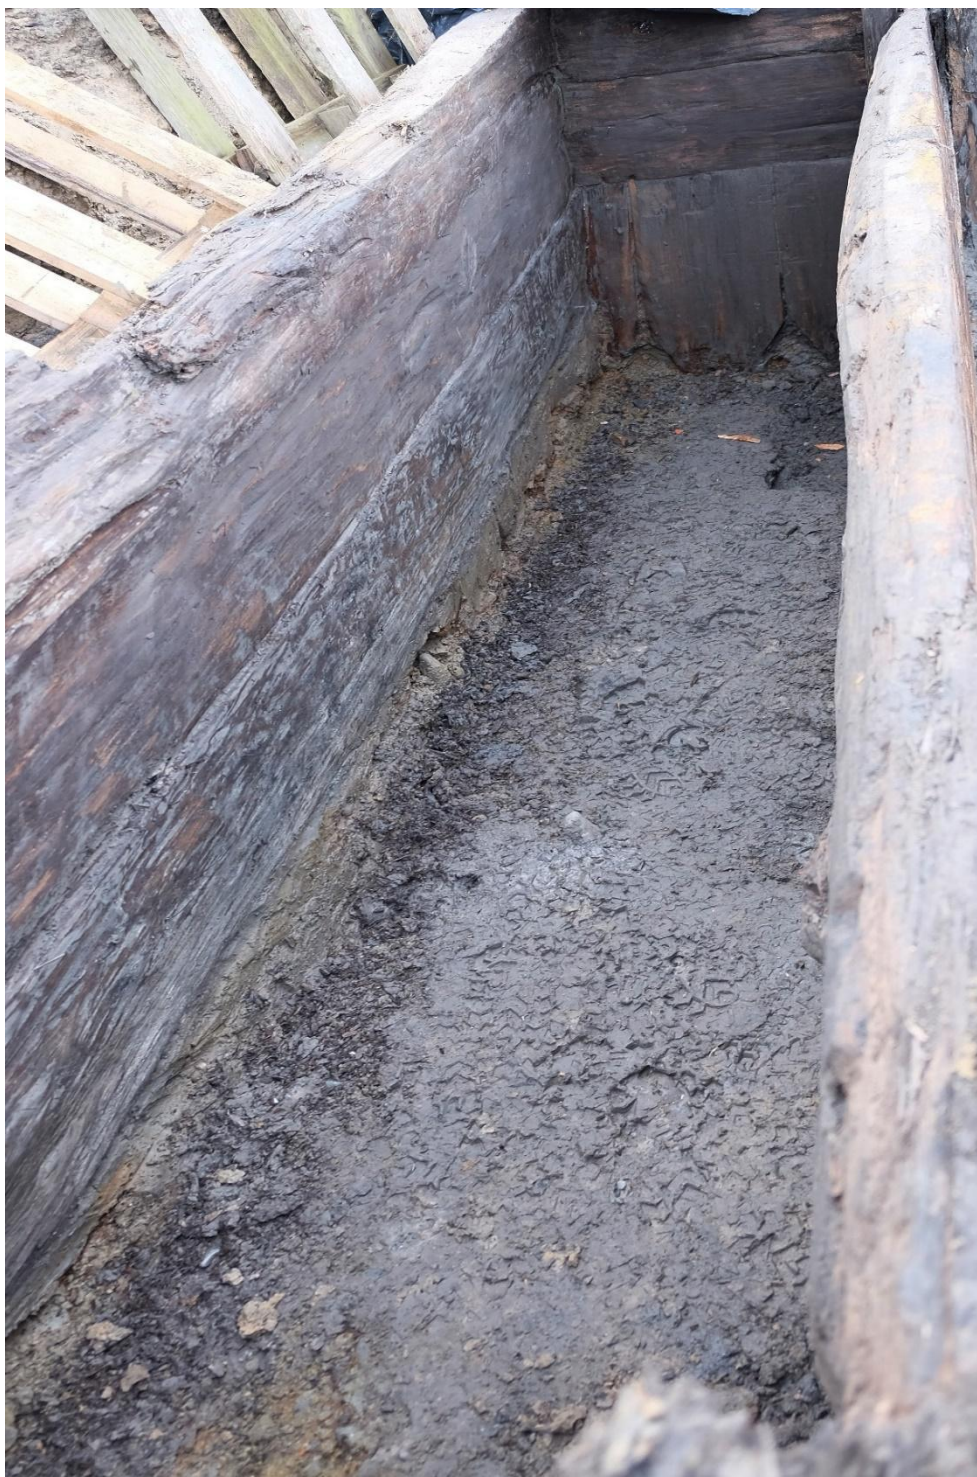
Fot. nr 7. Relikty archeologiczne drewnianej mykwy odkrytej pomiędzy ul. Bulwary a ul. Berka Joselewicza w Oświęcimiu. Zbiornik na żywą wodę. Widok od strony północnej. Stan przed konserwacją.

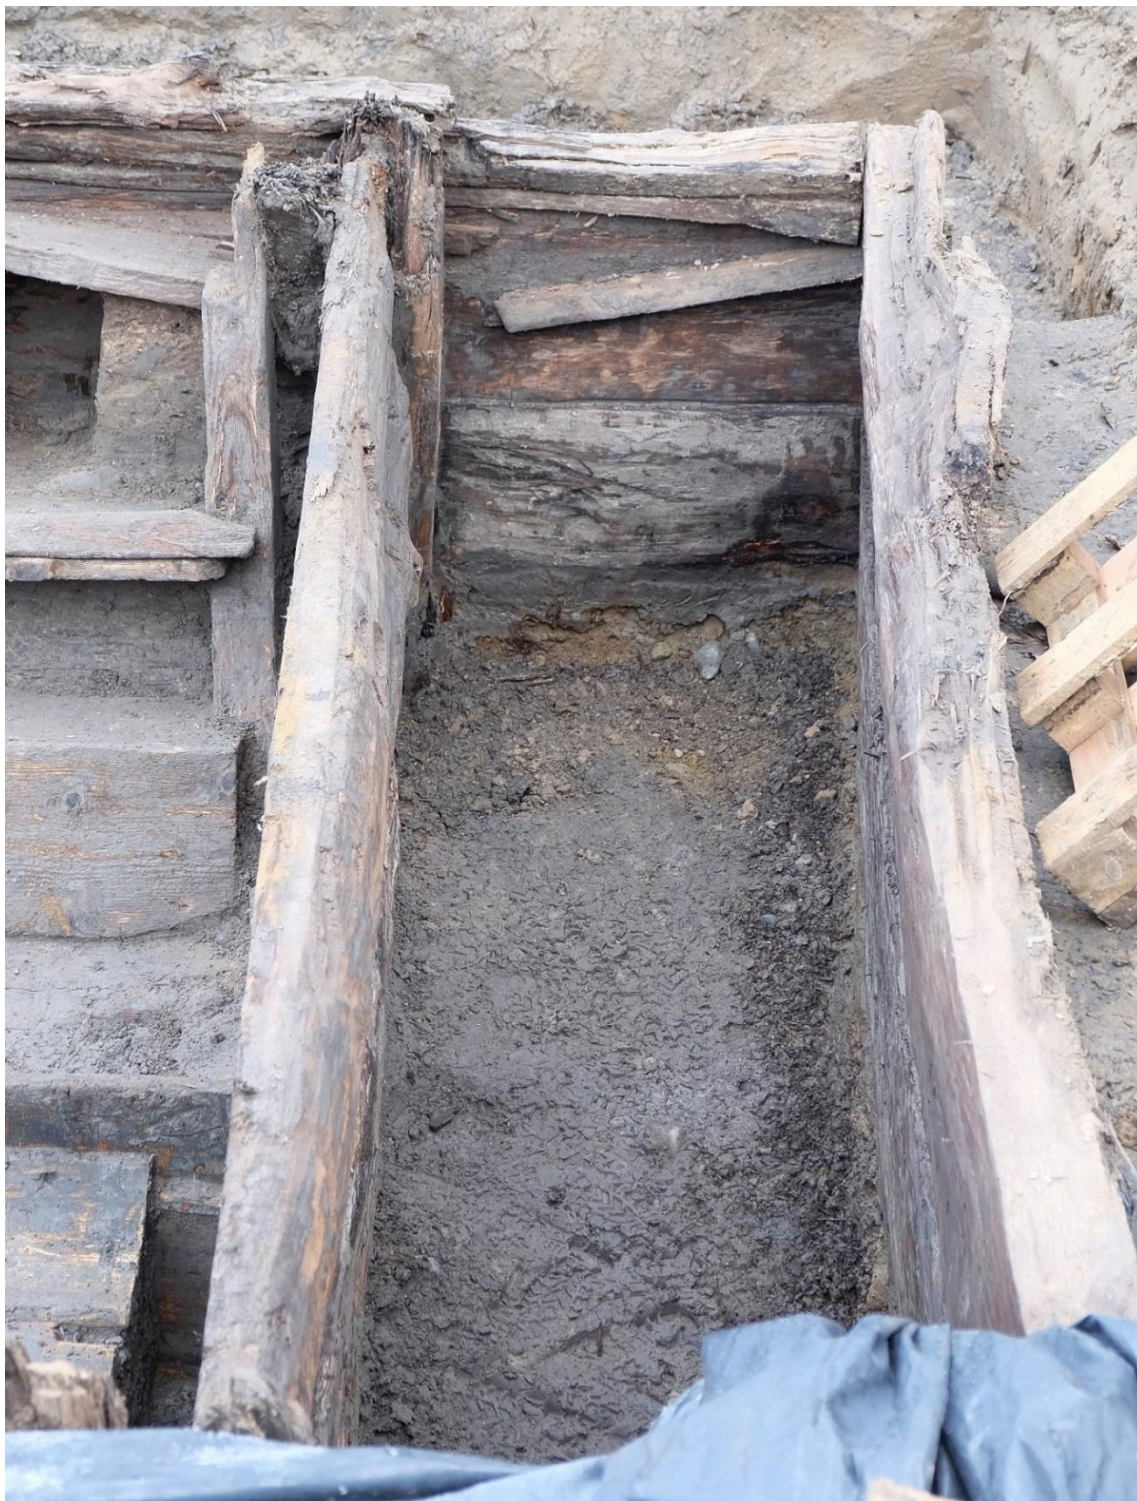
Fot. nr 8. Relikty archeologiczne drewnianej mykwy odkrytej pomiędzy ul. Bulwary a ul. Berka Joselewicza w Oświęcimiu. Zbiornik na żywą wodę. Widok od strony południowej. Widoczne uszkodzenie górnej części łątki, rozluźnienie gniazda w którym osadzone są końce belek ściany działowej. Stan przed konserwacją.

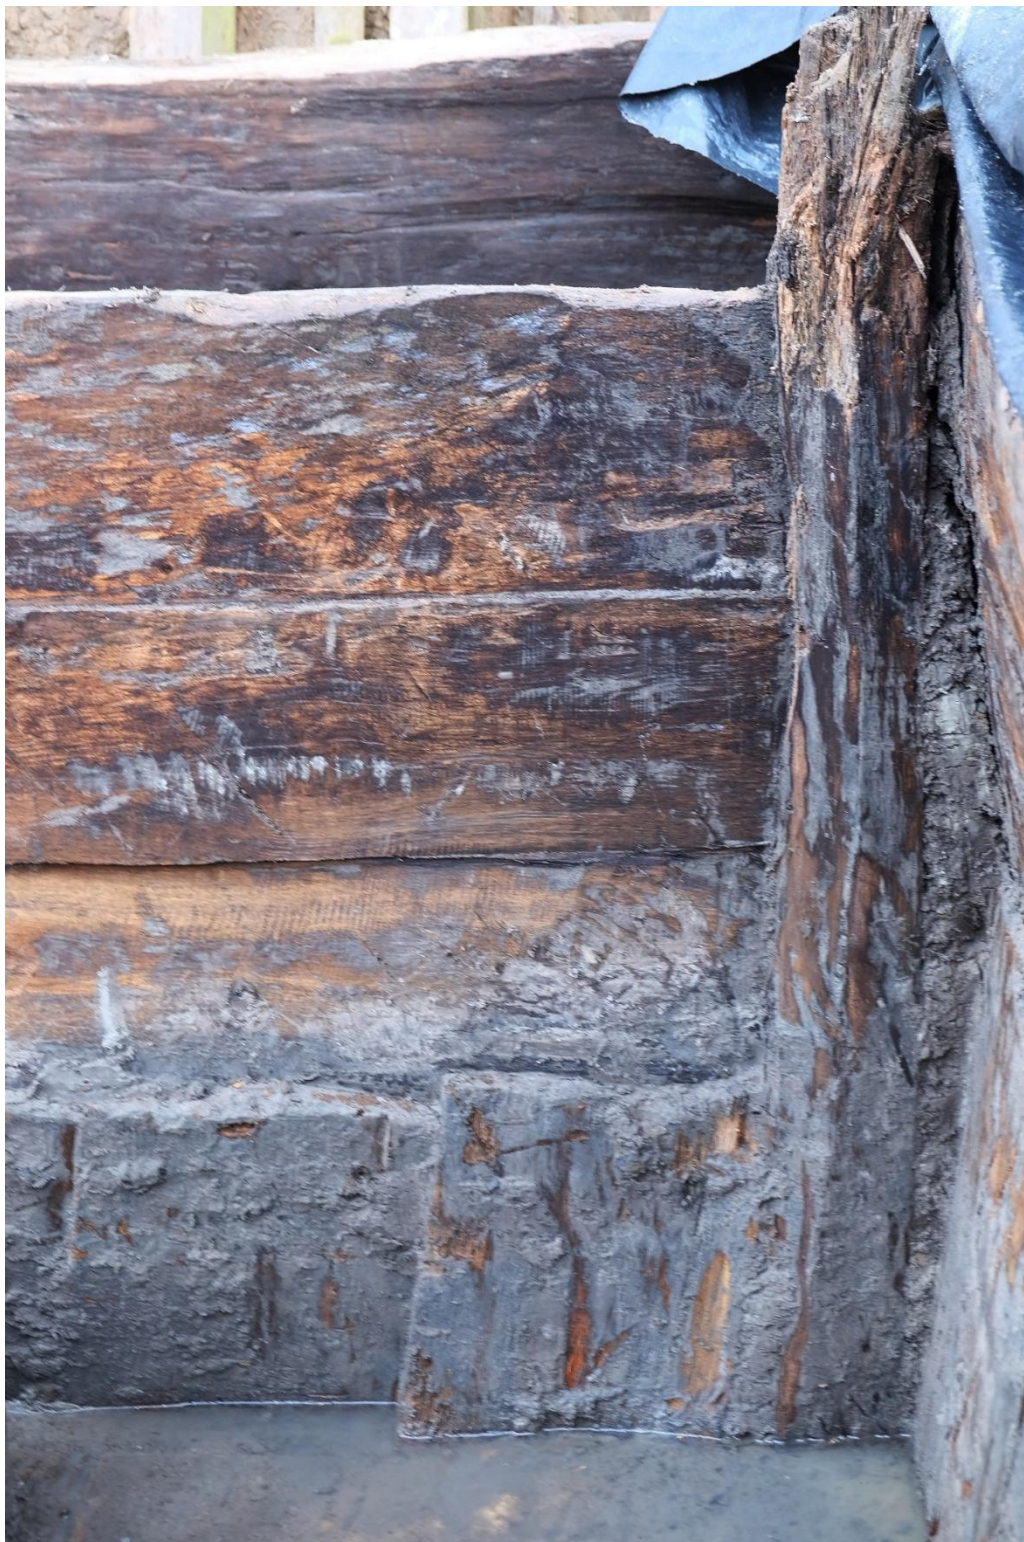
Fot. nr 9. Relikty archeologiczne drewnianej mykwy odkrytej pomiędzy ul. Bulwary a ul. Berka Joselewicza w Oświęcimiu. Sposób osadzenia płazów ściany dzielącej zbiornik. Łątka przy ścianie południowej, widok od strony zachodniej. W dolnej części ściany widoczne wbite na sztorc deski. Stan przed konserwacją.

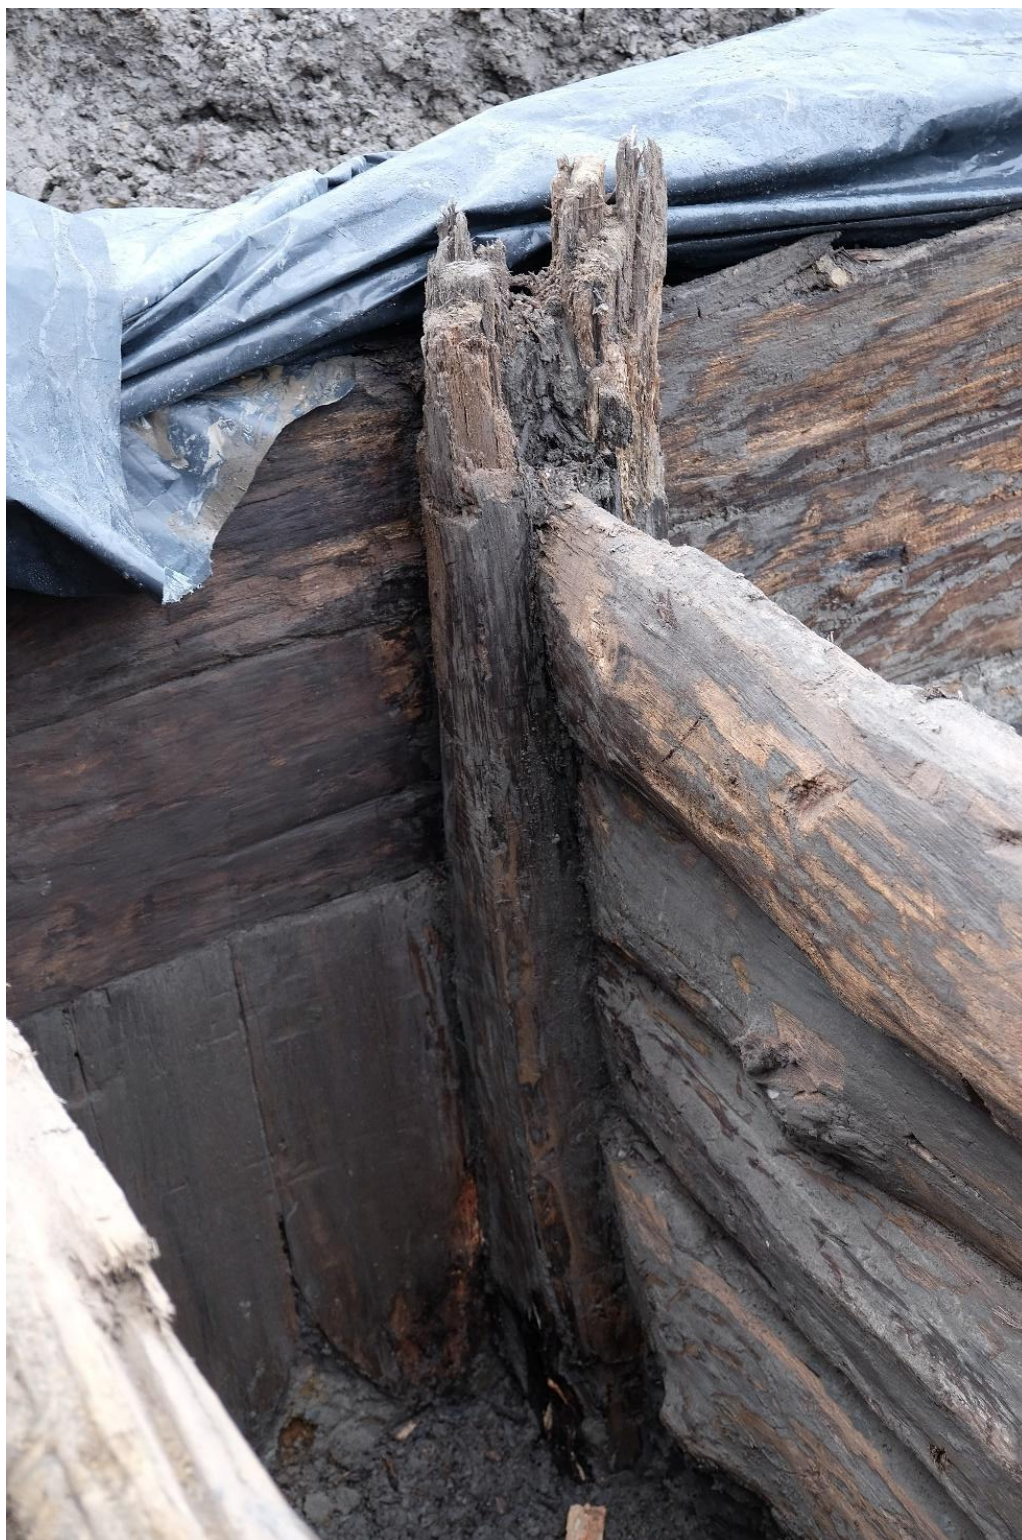
Fot. nr 10. Relikty archeologiczne drewnianej mykwy odkrytej pomiędzy ul. Bulwary a ul. Berka Joselewicza w Oświęcimiu. Sposób osadzenia płazów ściany dzielącej zbiornik. Łątka przy ścianie południowej, widok od strony wschodniej. Stan przed konserwacją.

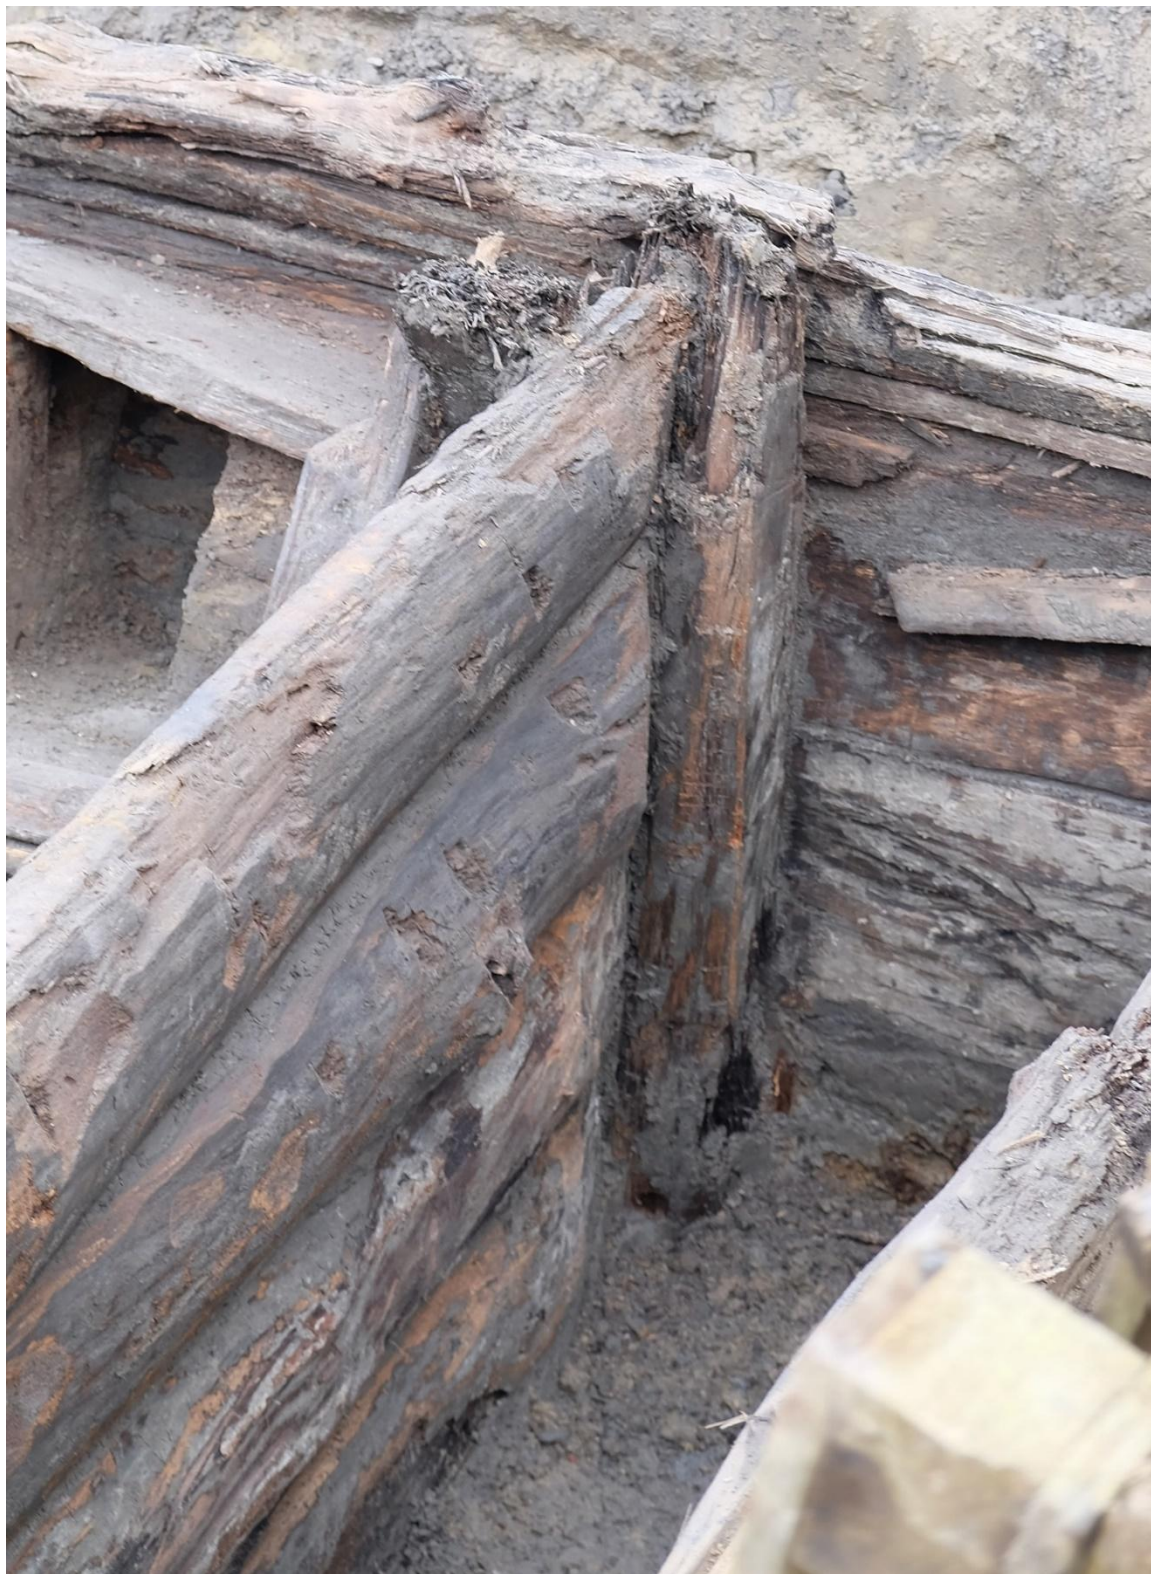
Fot. nr 11. Relikty archeologiczne drewnianej mykwy odkrytej pomiędzy ul. Bulwary a ul. Berka Joselewicza w Oświęcimiu. Sposób osadzenia płazów ściany dzielącej zbiornik. Łątka przy ścianie północnej, widok od strony wschodniej. Stan przed konserwacją.

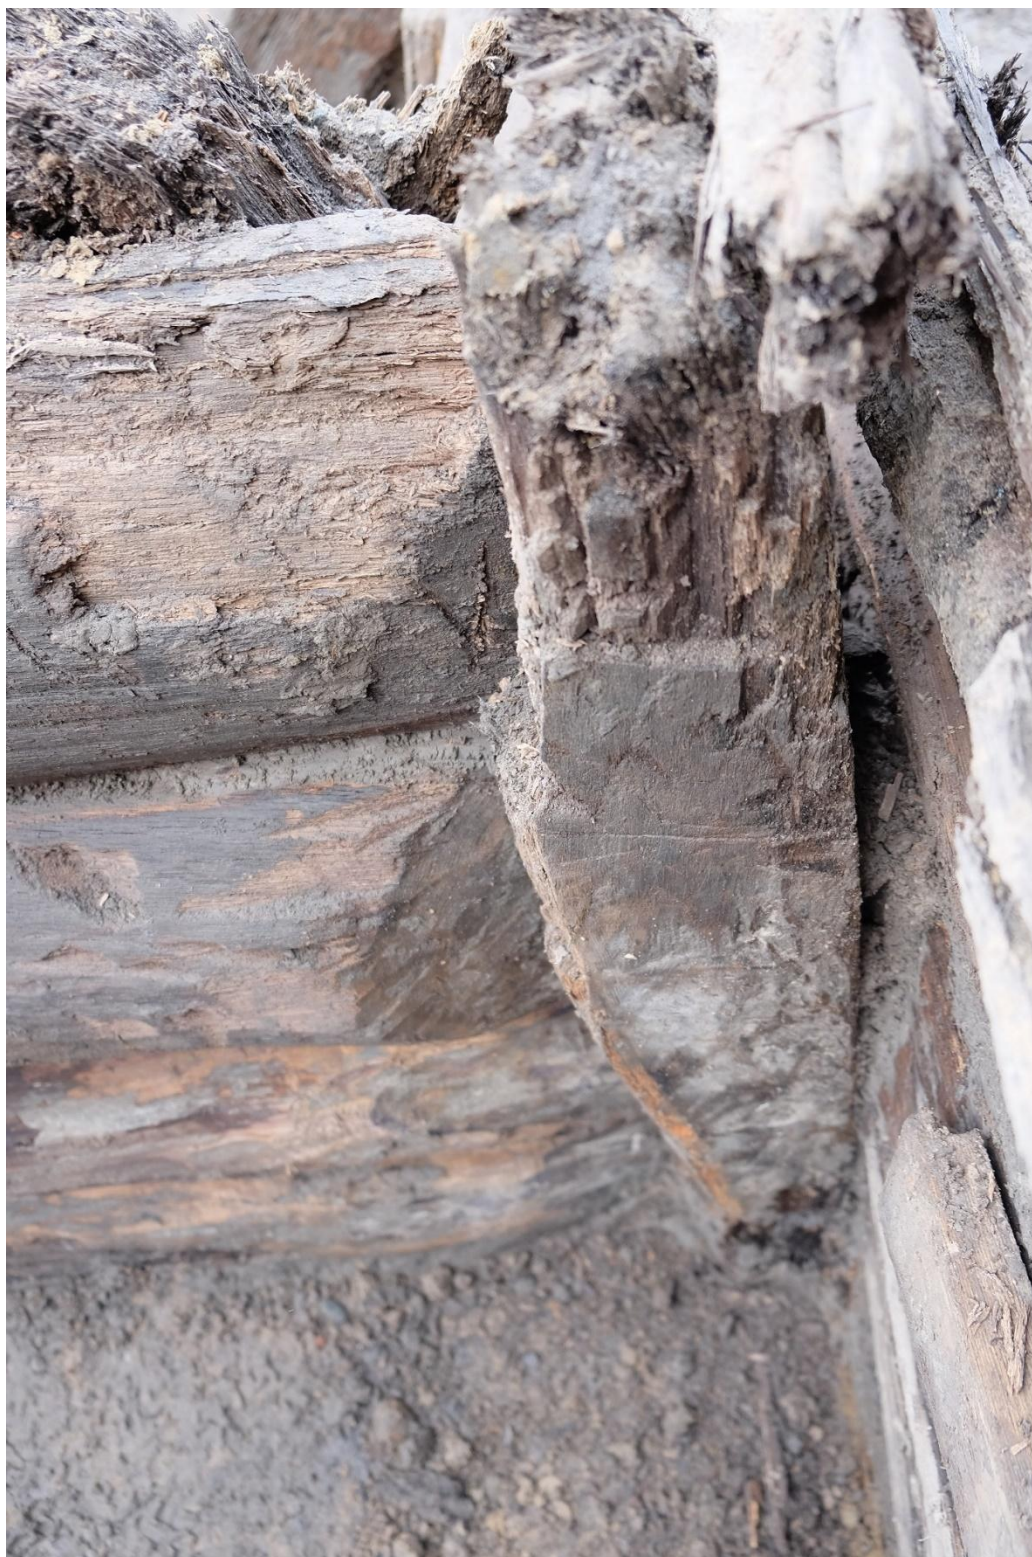
Fot. nr 12. Relikty archeologiczne drewnianej mykwy odkrytej pomiędzy ul. Bulwary a ul. Berka Joselewicza w Oświęcimiu. Sposób osadzenia płazów ściany dzielącej zbiornik. Łątka przy ścianie północnej, widok od strony wschodniej. Na belce ściany działowej widoczne powierzchniowe uszkodzenie warstwy bielu. Stan przed konserwacją.

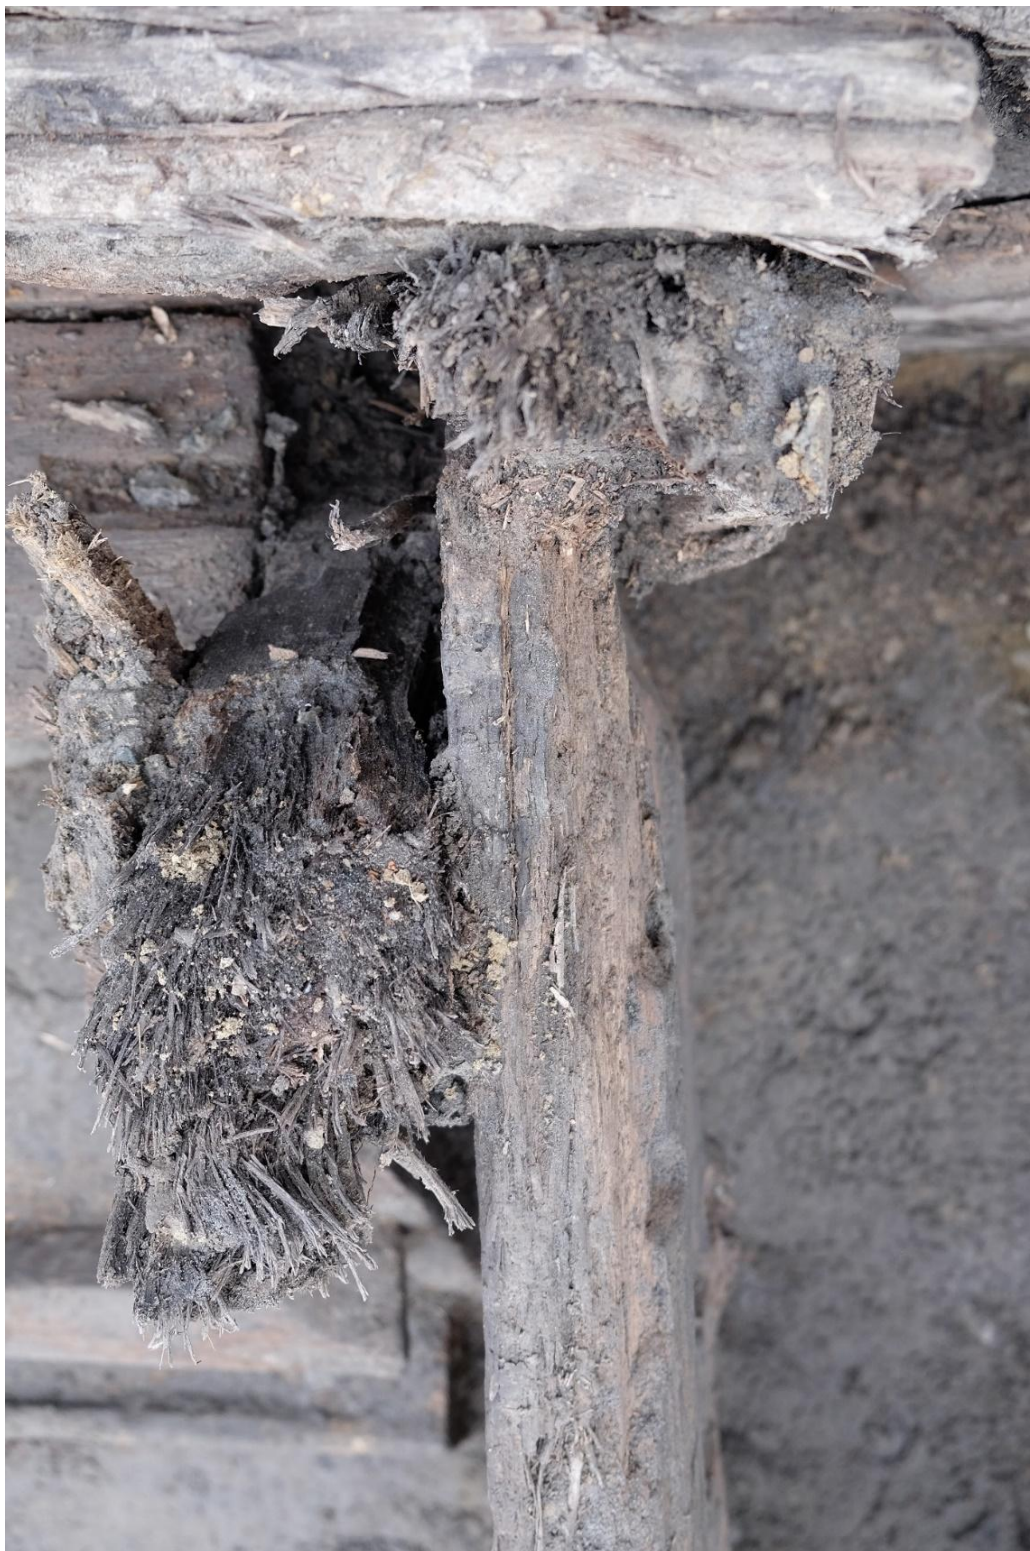
Fot. nr 13. Relikty archeologiczne drewnianej mykwy odkrytej pomiędzy ul. Bulwary a ul. Berka Joselewicza w Oświęcimiu. Sposób osadzenia płazów ściany dzielącej zbiornik. Łątka przy ścianie północnej, widok od góry. Widoczne znaczne rozwłóknienie struktury drewna. Stan przed konserwacją.

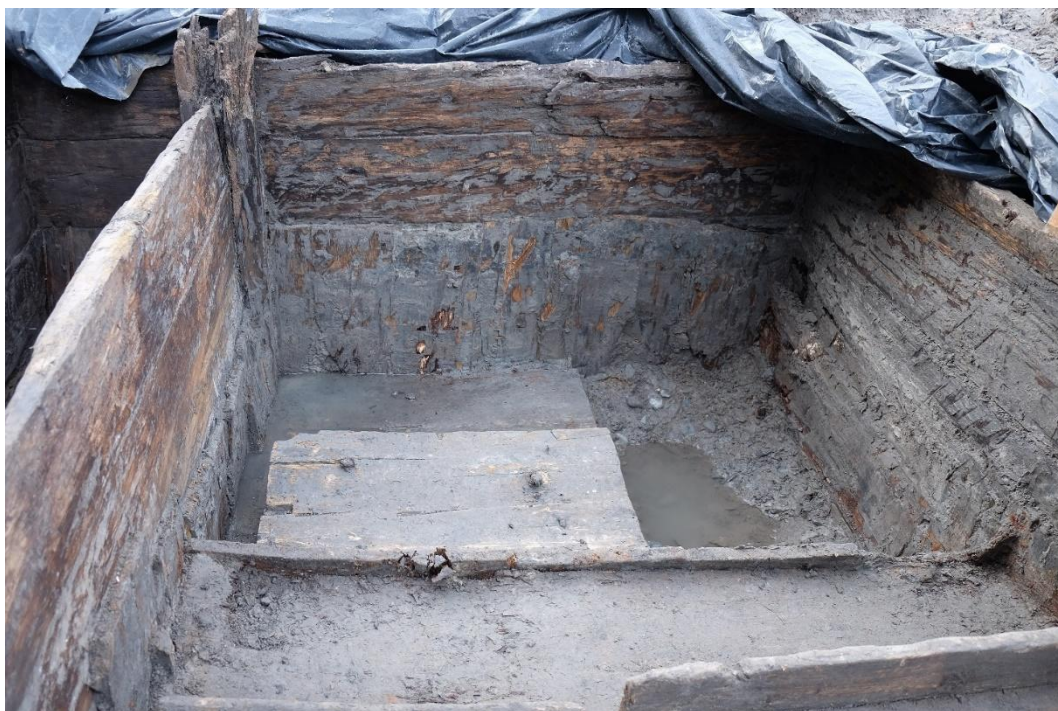
Fot. nr 14. Relikty archeologiczne drewnianej mykwy odkrytej pomiędzy ul. Bulwary a ul. Berka Joselewicza w Oświęcimiu. Ściana północna. W dolnej części ściany widoczny rząd wbitych na sztorc dsek. Stan przed konserwacją.

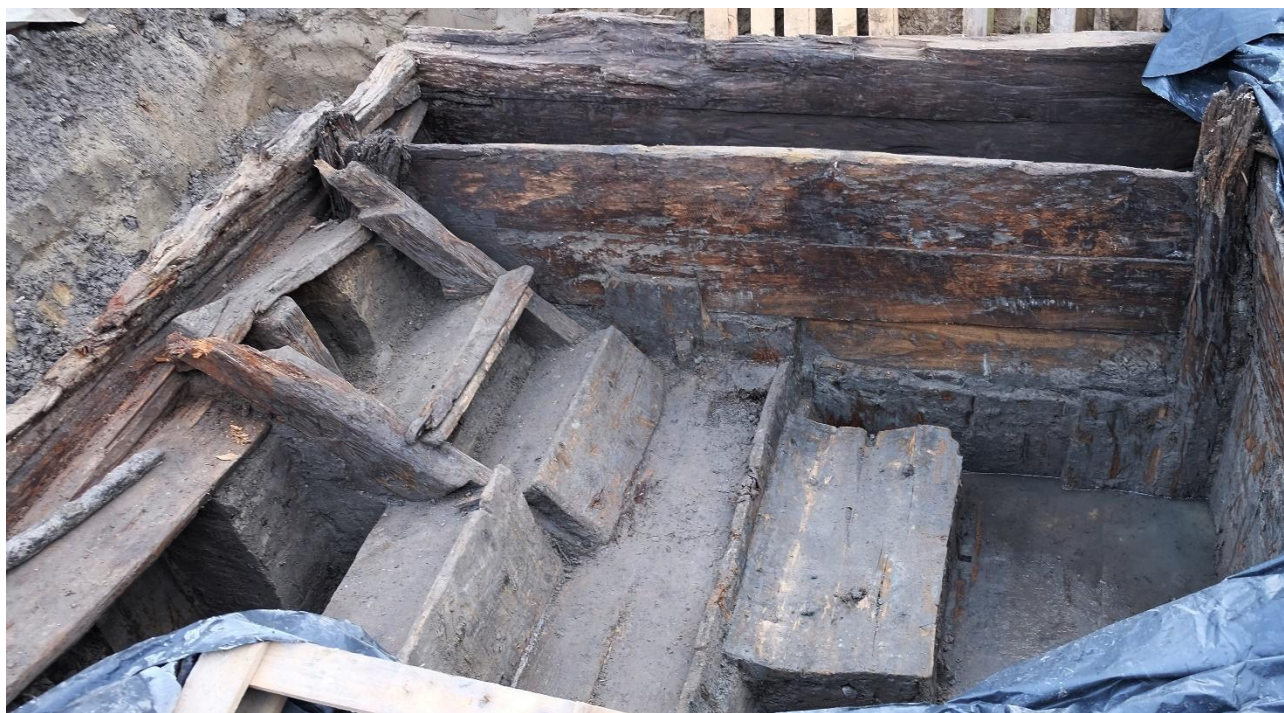
Fot. nr 15. Relikty archeologiczne drewnianej mykwy odkrytej pomiędzy ul. Bulwary a ul. Berka Joselewicza w Oświęcimiu. Schody prowadzące do zbiornika. Stan przed konserwacją.
