# **PROGRAM PRAC KONSERWATORSKICH**

## **PRZY RELIKTACH ARCHEOLOGICZNYCH DREWNIANEJ MYKWY**

### **ODKRYTEJ POMIĘDZY UL. BULWARY A UL BERKA JOSELEWICZA W OŚWIĘCIMIU**

**KRAKÓW, MARZEC 2023**

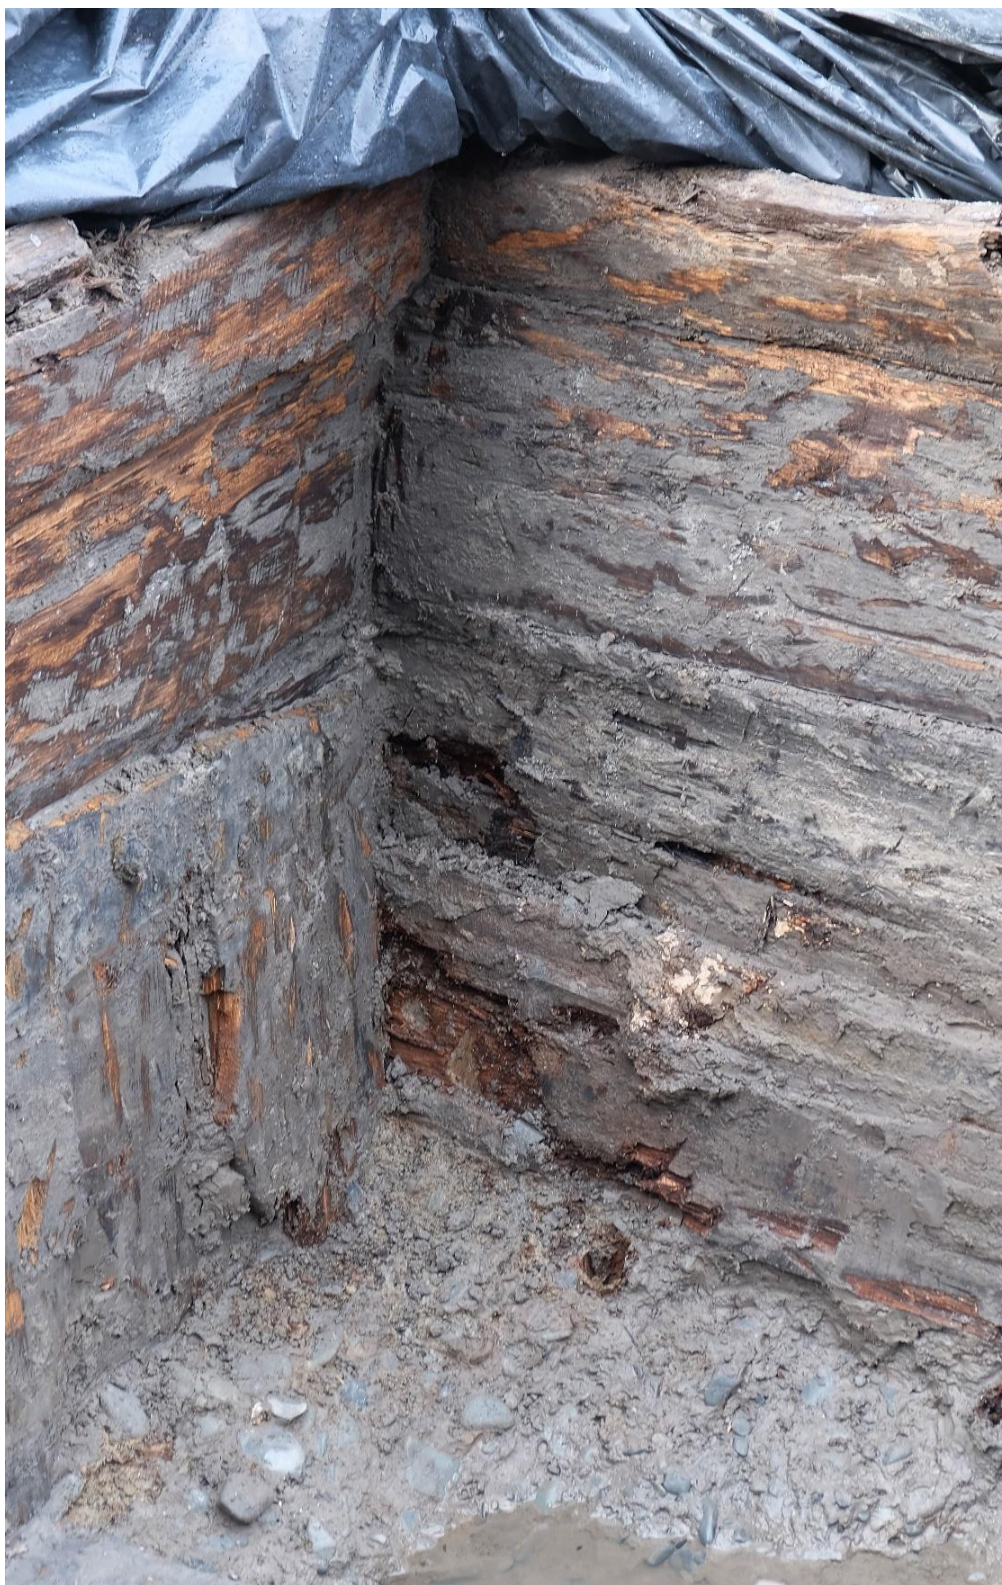
Fot. nr 16. Relikty archeologiczne drewnianej mykwy odkrytej pomiędzy ul. Bulwary a ul. Berka Joselewicza w Oświęcimiu. Narożnik południowo- zachodni. Widoczne zniszczenia struktury drewna belek. Stan przed konserwacją.

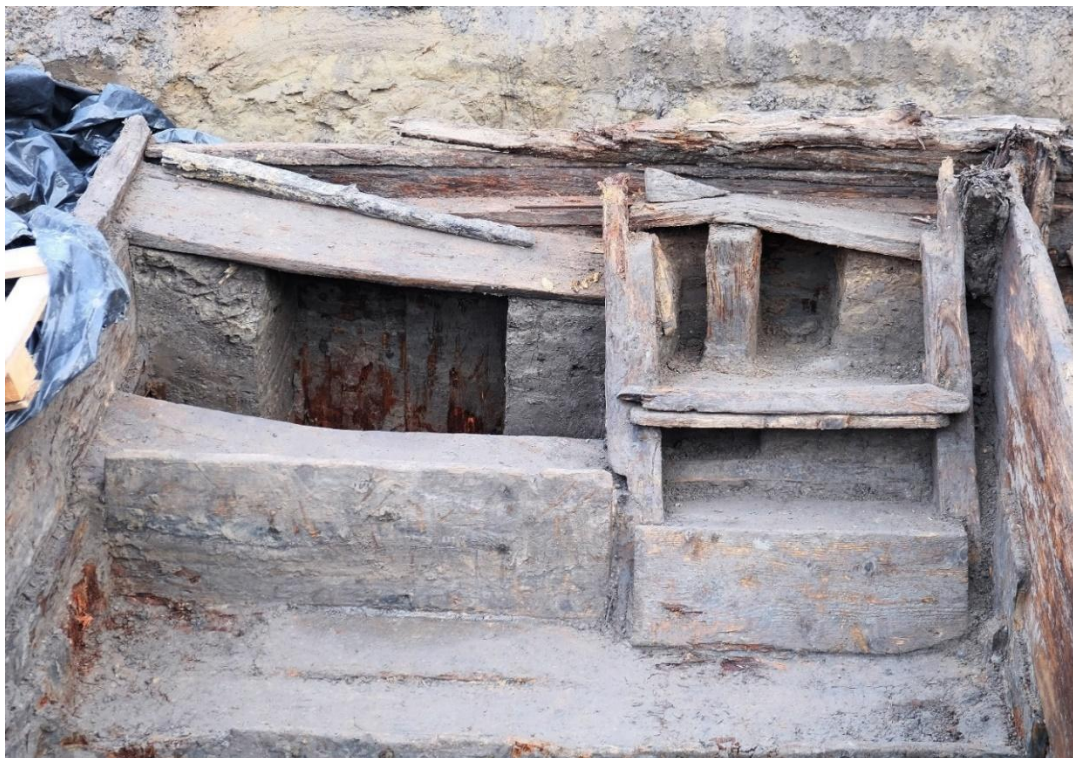
W gorszym stanie zachowały się elementy drobne i cieńsze jak deski w konstrukcji schodów, siedziska. Na tych elementach można zaobserwować silne deformacje kształtu, pęknięcia, wykruszenia osłabionej struktury drewna.

Fot. nr 17 . Relikty archeologiczne drewnianej mykwy odkrytej pomiędzy ul. Bulwary a ul. Berka Joselewicza w Oświęcimiu. Ściana północna. Widoczna deformacja desek stopni i siedzisk. Stan przed konserwacją.

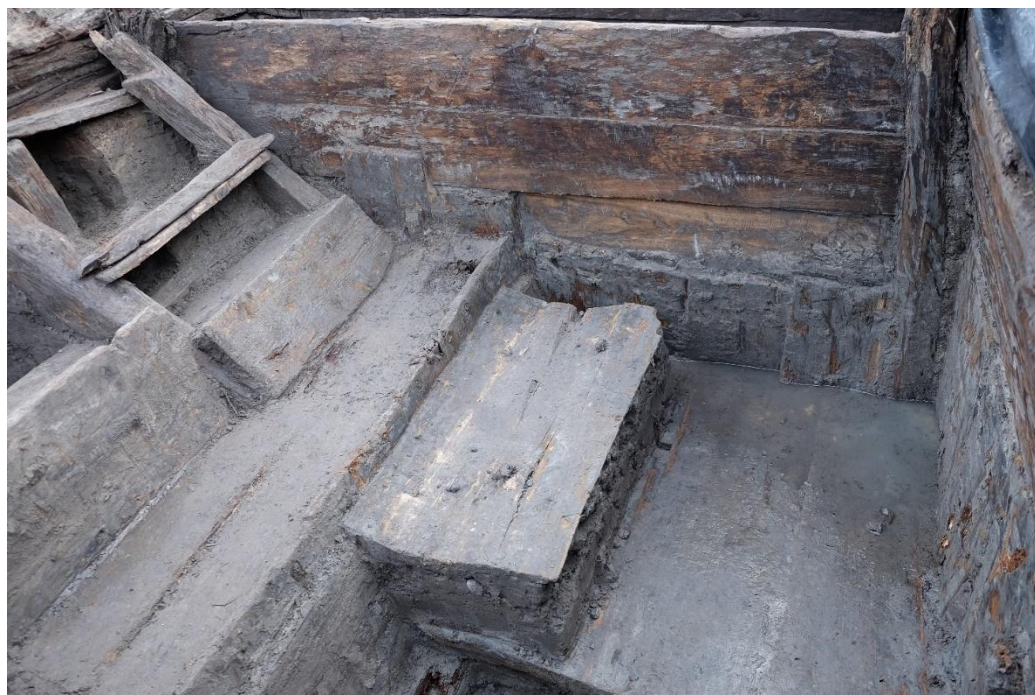
Fot. nr 18 . Relikty archeologiczne drewnianej mykwy odkrytej pomiędzy ul. Bulwary a ul. Berka Joselewicza w Oświęcimiu. Schody. Stan przed konserwacją

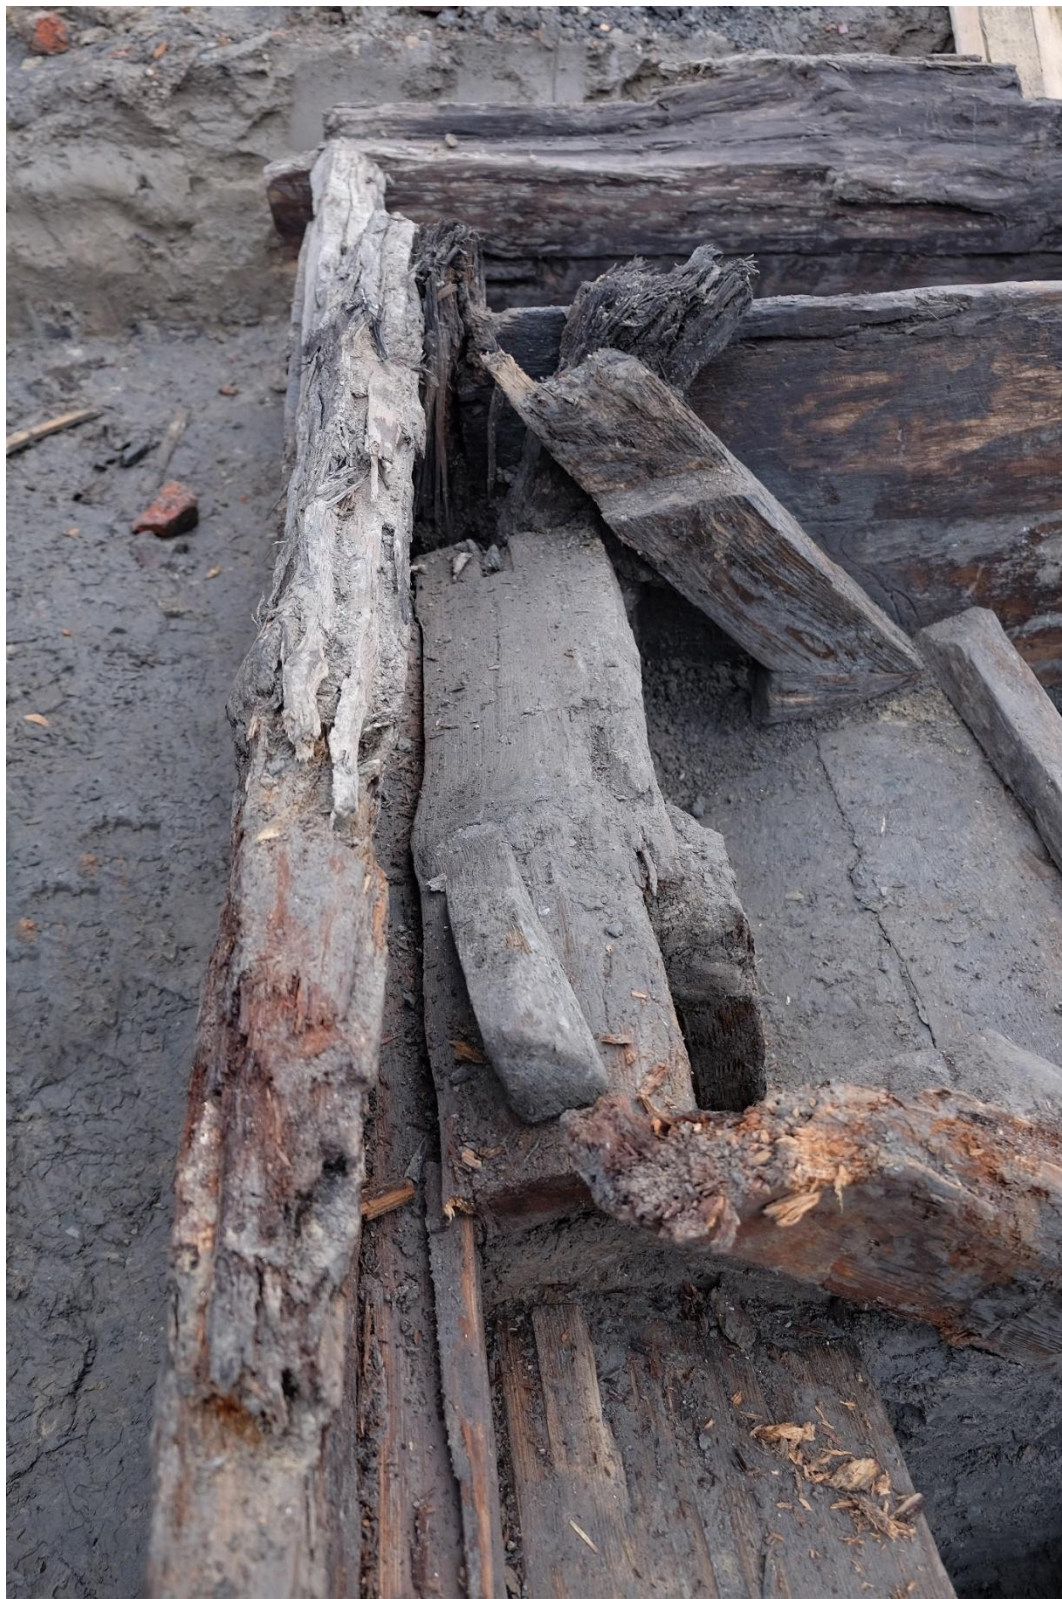
Fot. nr 19 . Relikty archeologiczne drewnianej mykwy odkrytej pomiędzy ul. Bulwary a ul. Berka Joselewicza w Oświęcimiu. Widoczne zniszczenia belki na koronie ściany północnej, wsparcia konstrukcji schodów. Stan przed konserwacją.

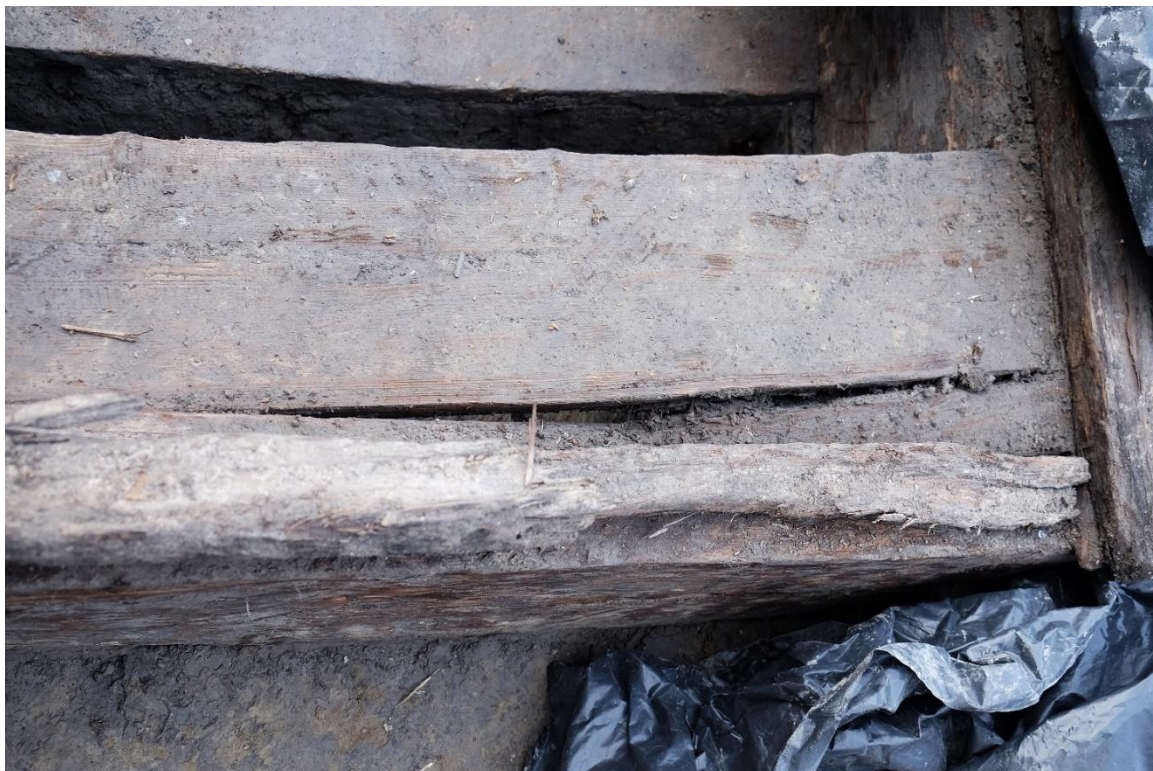
Fot. nr 20. Relikty archeologiczne drewnianej mykwy odkrytej pomiędzy ul. Bulwary a ul. Berka Joselewicza w Oświęcimiu. Siedzisko. Widoczne pęknięcie wzdłużne deski. Stan przed konserwacją.

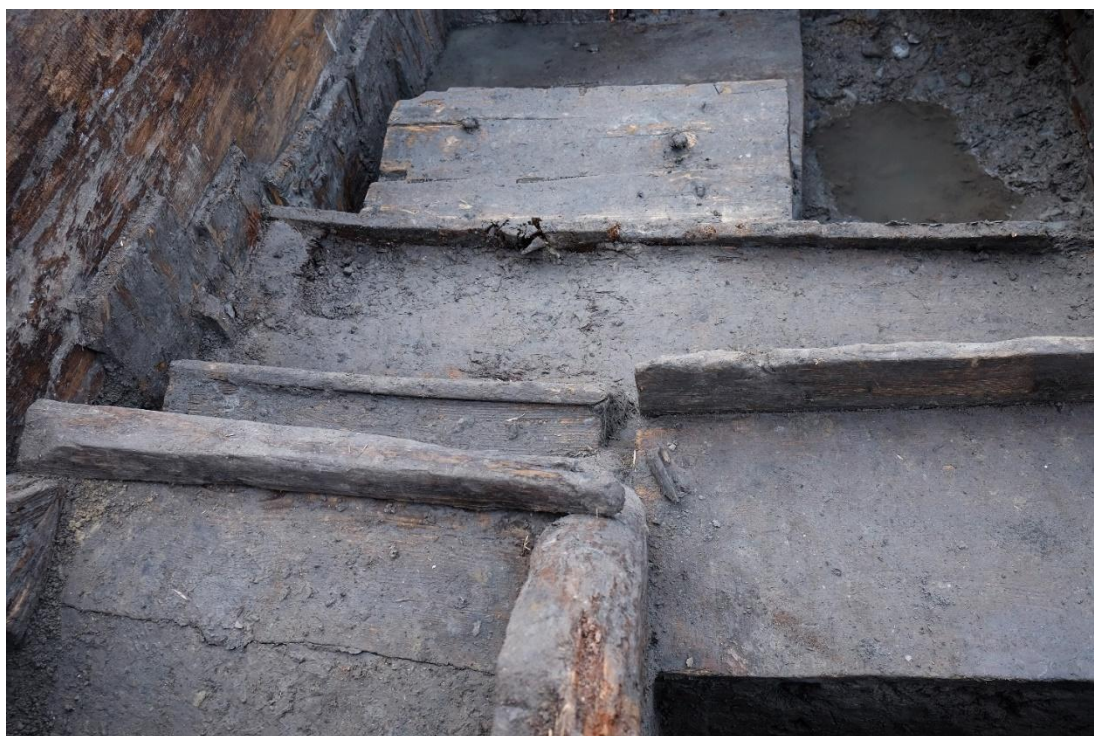
Fot. nr 21. Relikty archeologiczne drewnianej mykwy odkrytej pomiędzy ul. Bulwary a ul. Berka Joselewicza w Oświęcimiu. Schody i siedzisko. Stan przed konserwacją.

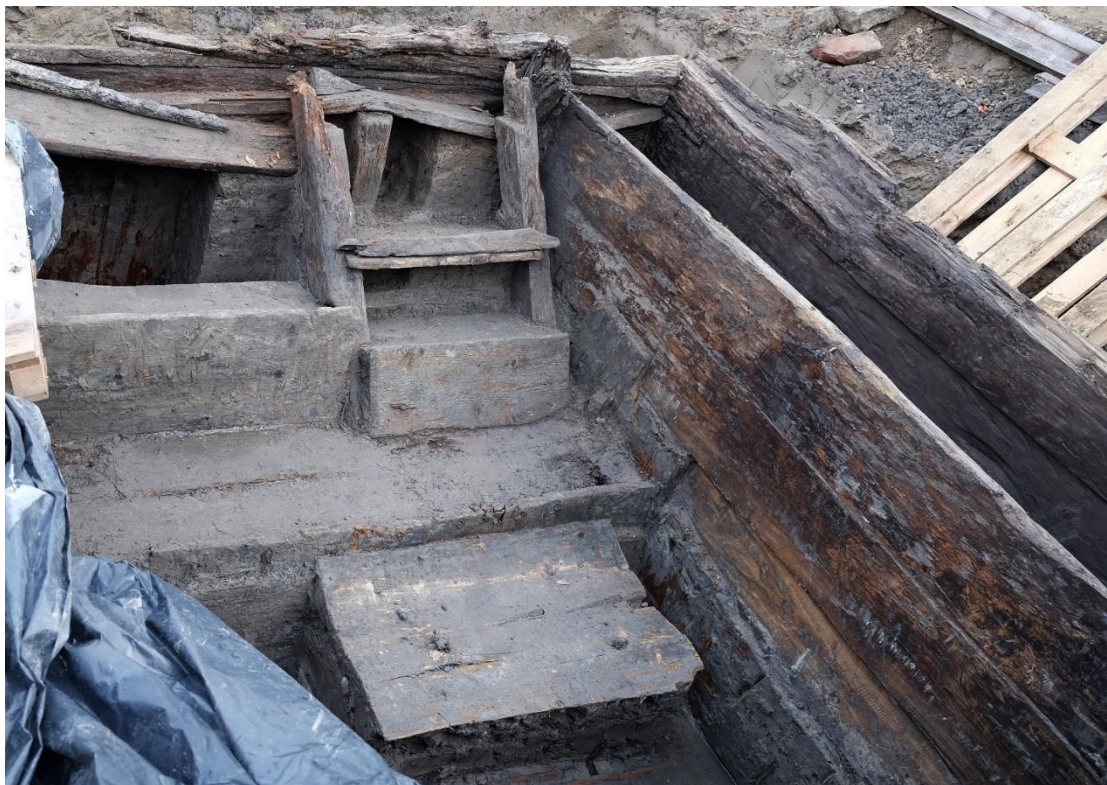
Fot. nr 22. Relikty archeologiczne drewnianej mykwy odkrytej pomiędzy ul. Bulwary a ul. Berka Joselewicza w Oświęcimiu. Schody wzdłuż ściany dzielącej zbiornik. Stan przed konserwacją.

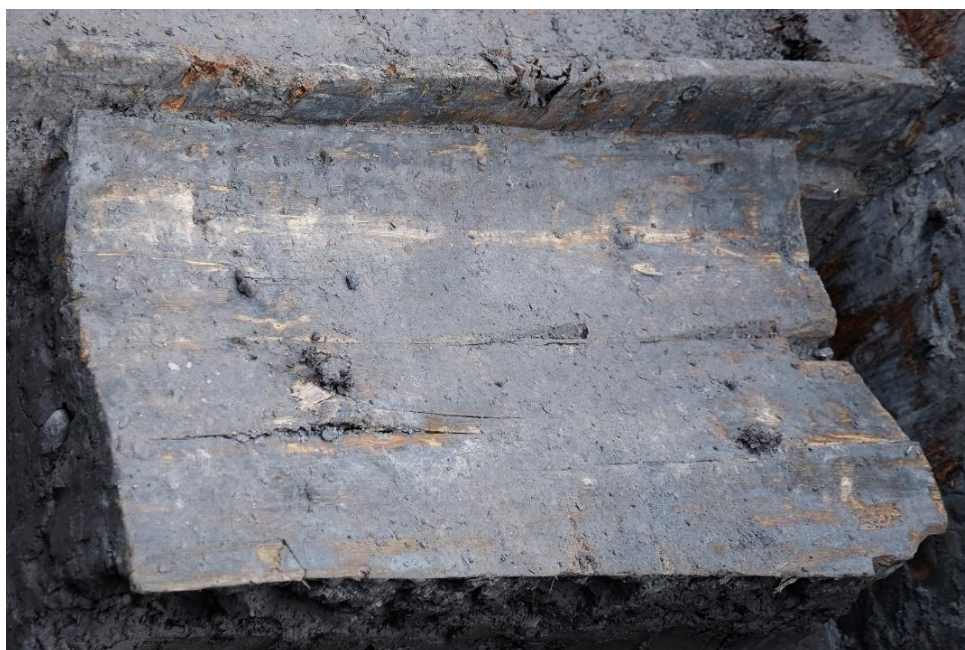
Fot. nr 23. Relikty archeologiczne drewnianej mykwy odkrytej pomiędzy ul. Bulwary a ul. Berka Joselewicza w Oświęcimiu. Najniższy stopień schodów. Widoczne wzdłużne pęknięcia desek w miejscu wbitych gwoździ. Stan przed konserwacją.

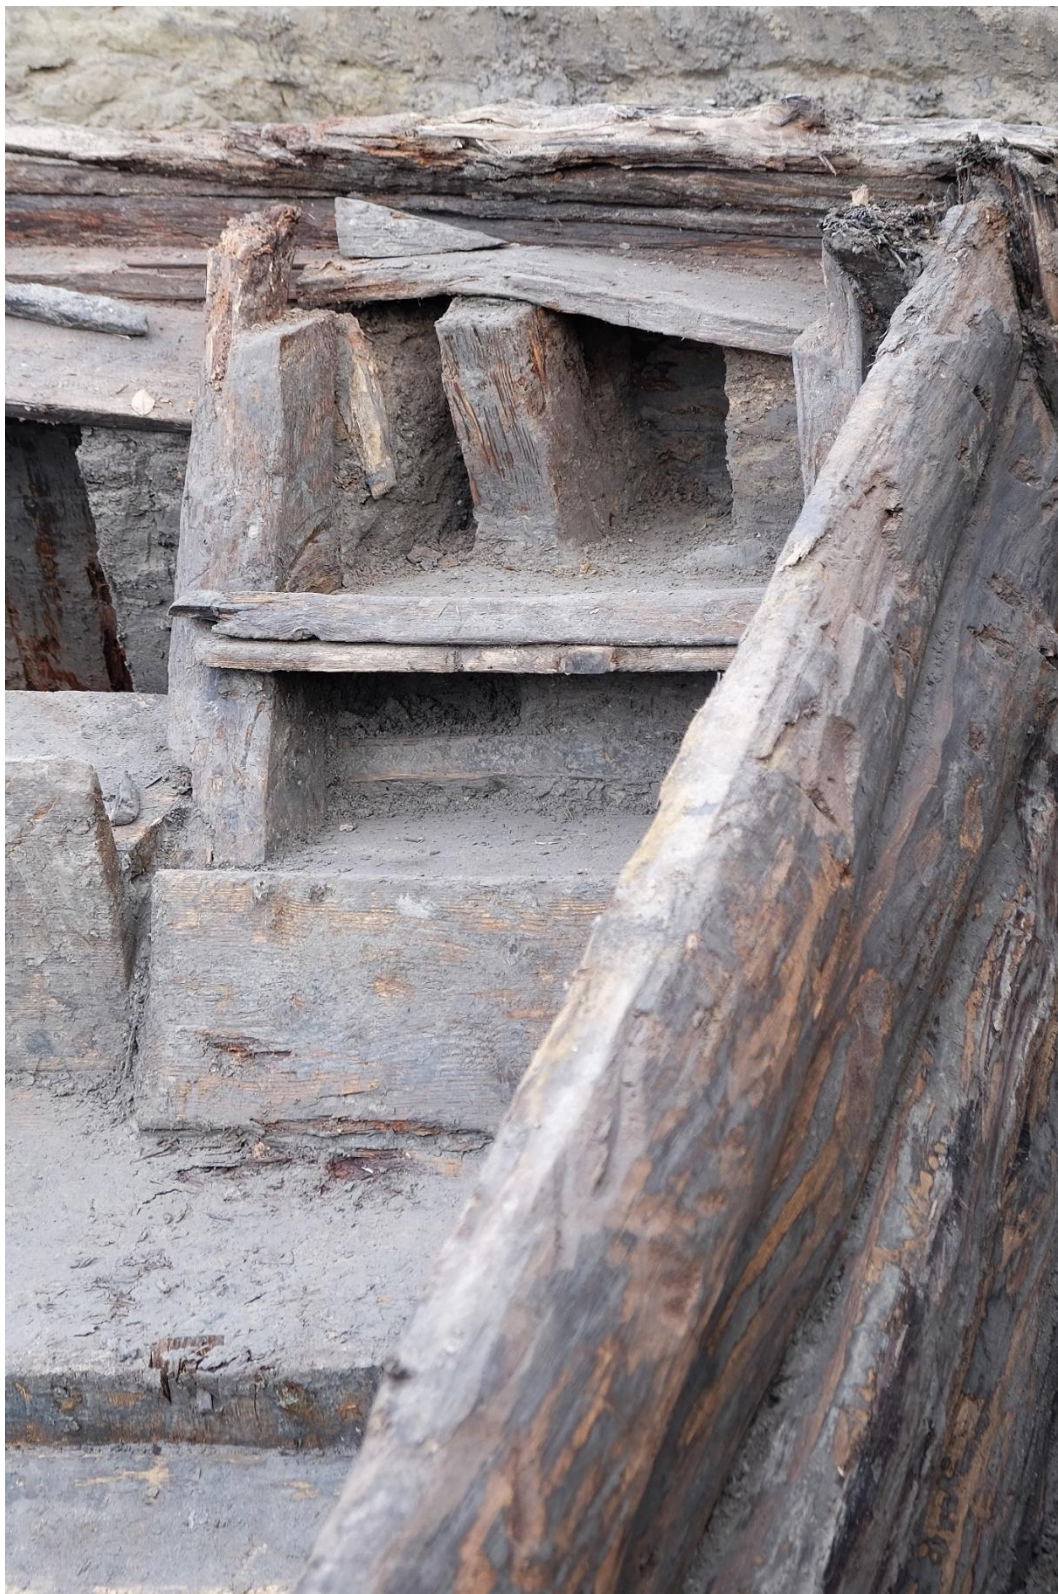
Fot. nr 24. Relikty archeologiczne drewnianej mykwy odkrytej pomiędzy ul. Bulwary a ul. Berka Joselewicza w Oświęcimiu. Schody- górne stopnie. Stan przed konserwacją.

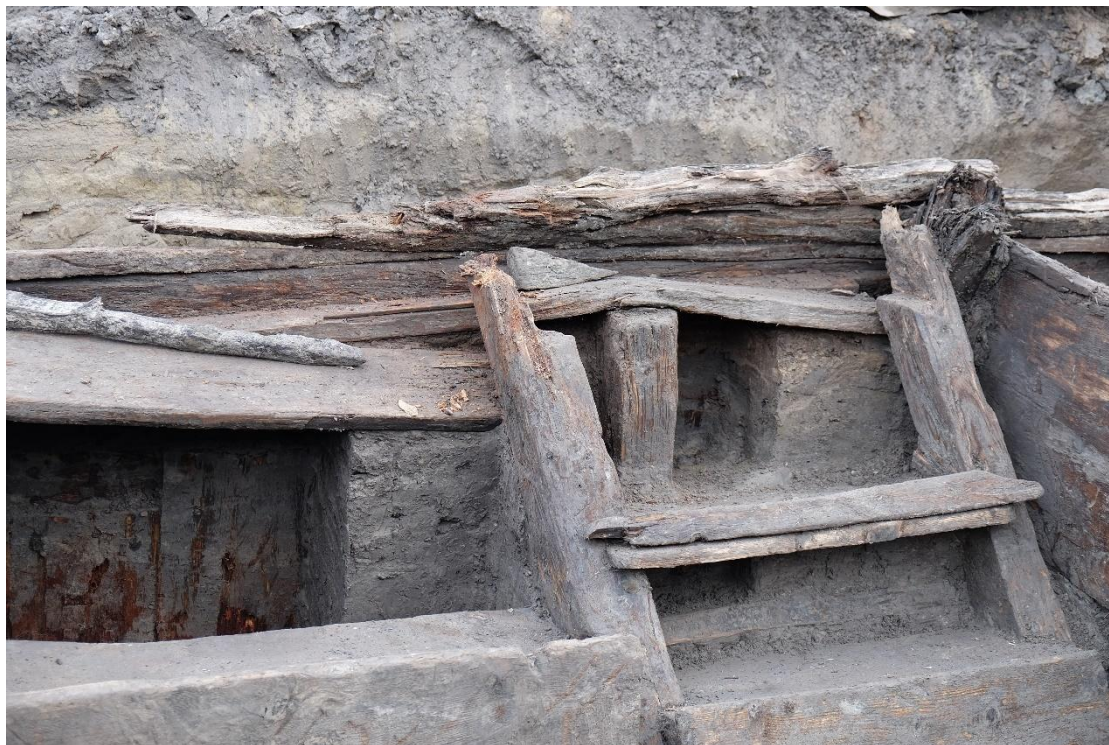
Fot. nr 25. Relikty archeologiczne drewnianej mykwy odkrytej pomiędzy ul. Bulwary a ul. Berka Joselewicza w Oświęcimiu. Schody- górne stopnie. Widoczna deformacja elementu w miejscu podparcia słupem. Stan przed konserwacją.

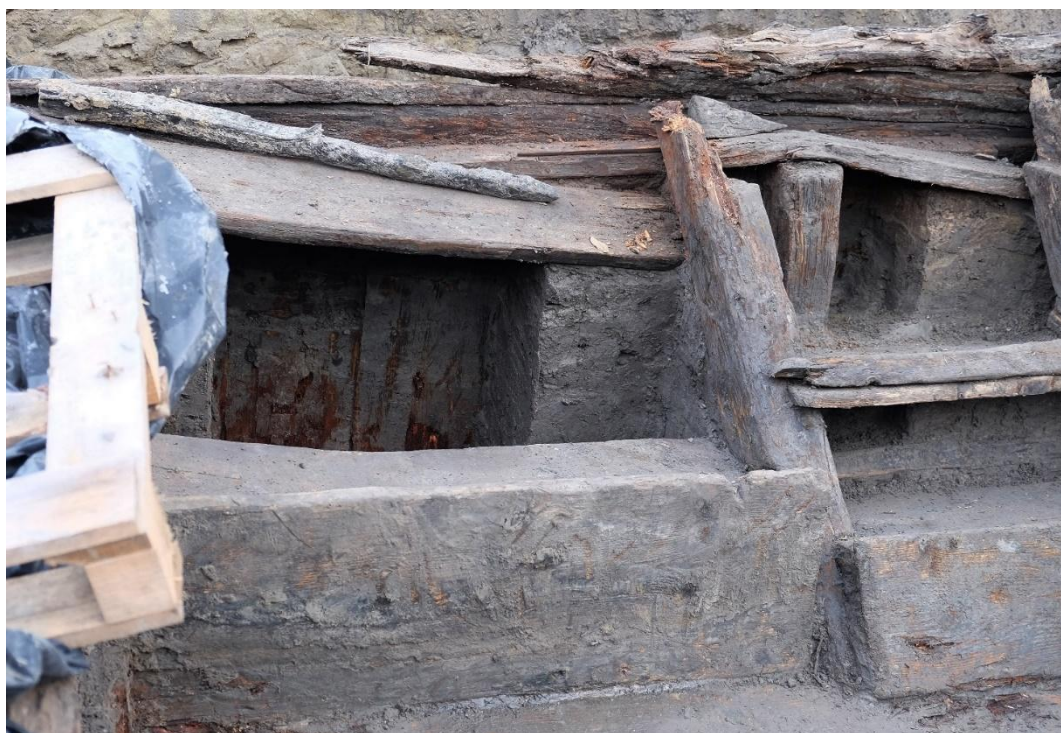
Fot. nr 26. Relikty archeologiczne drewnianej mykwy odkrytej pomiędzy ul. Bulwary a ul. Berka Joselewicza w Oświęcimiu. Schody i siedziska. Stan przed konserwacją.

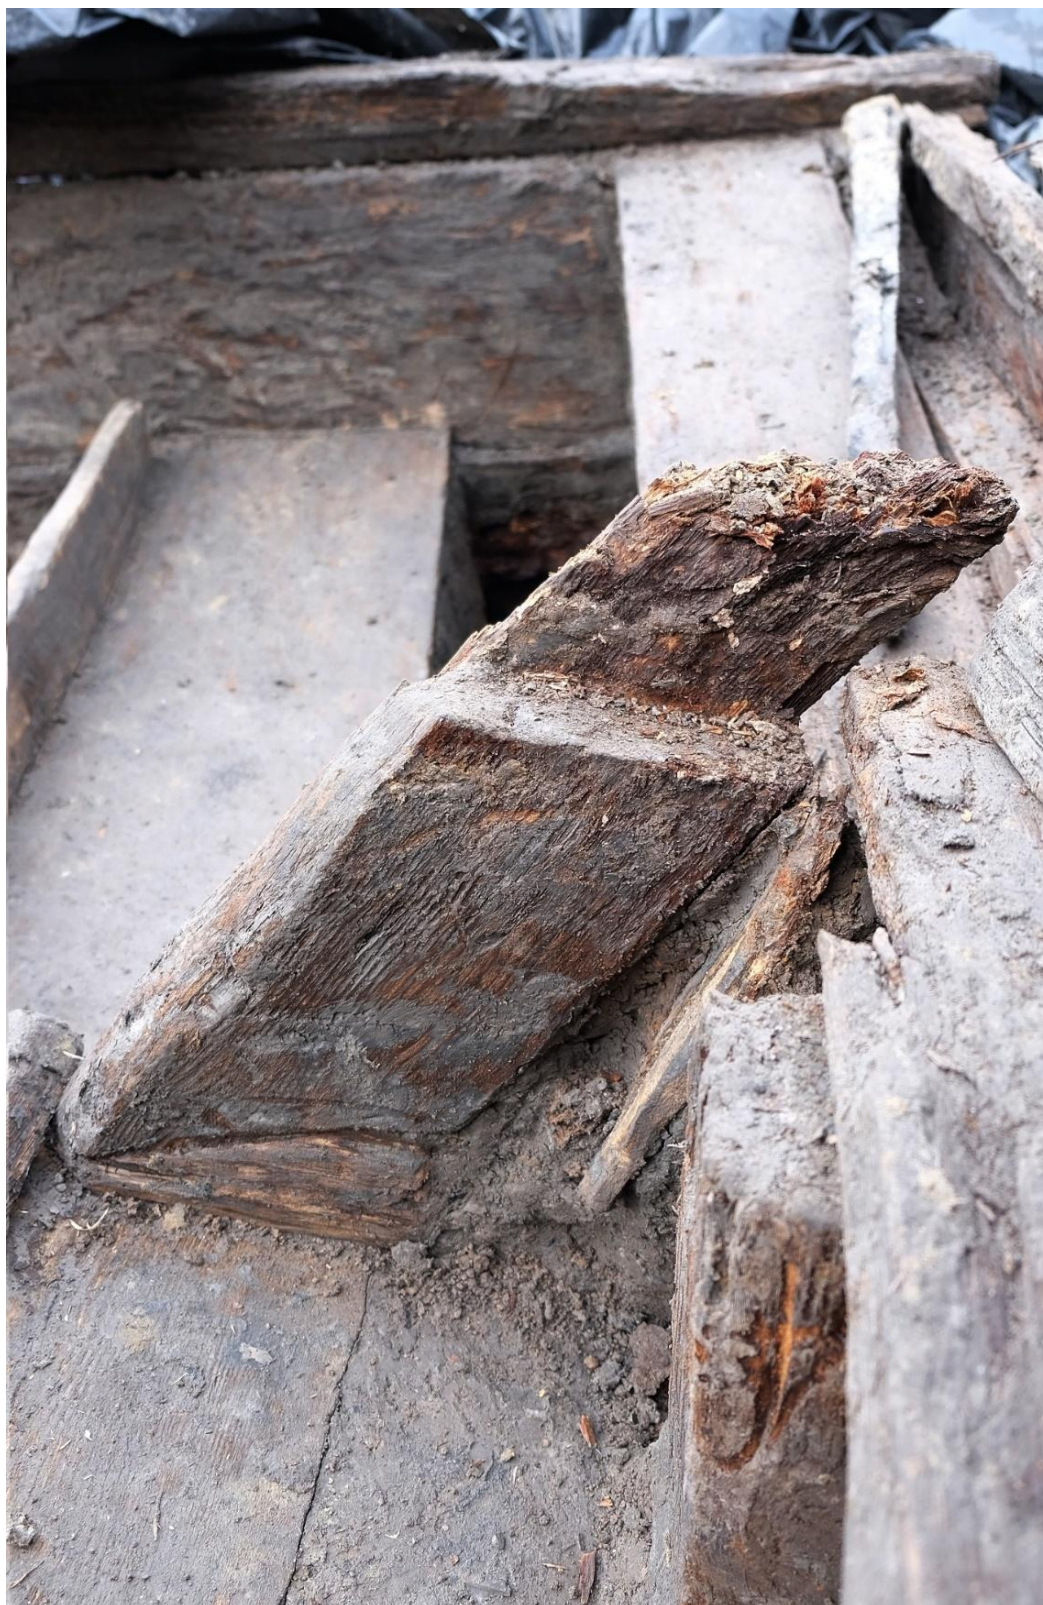
Fot. nr 27. Relikty archeologiczne drewnianej mykwy odkrytej pomiędzy ul. Bulwary a ul. Berka Joselewicza w Oświęcimiu. Górny stopień schodów, policzek zachodni. Stan przed konserwacją.

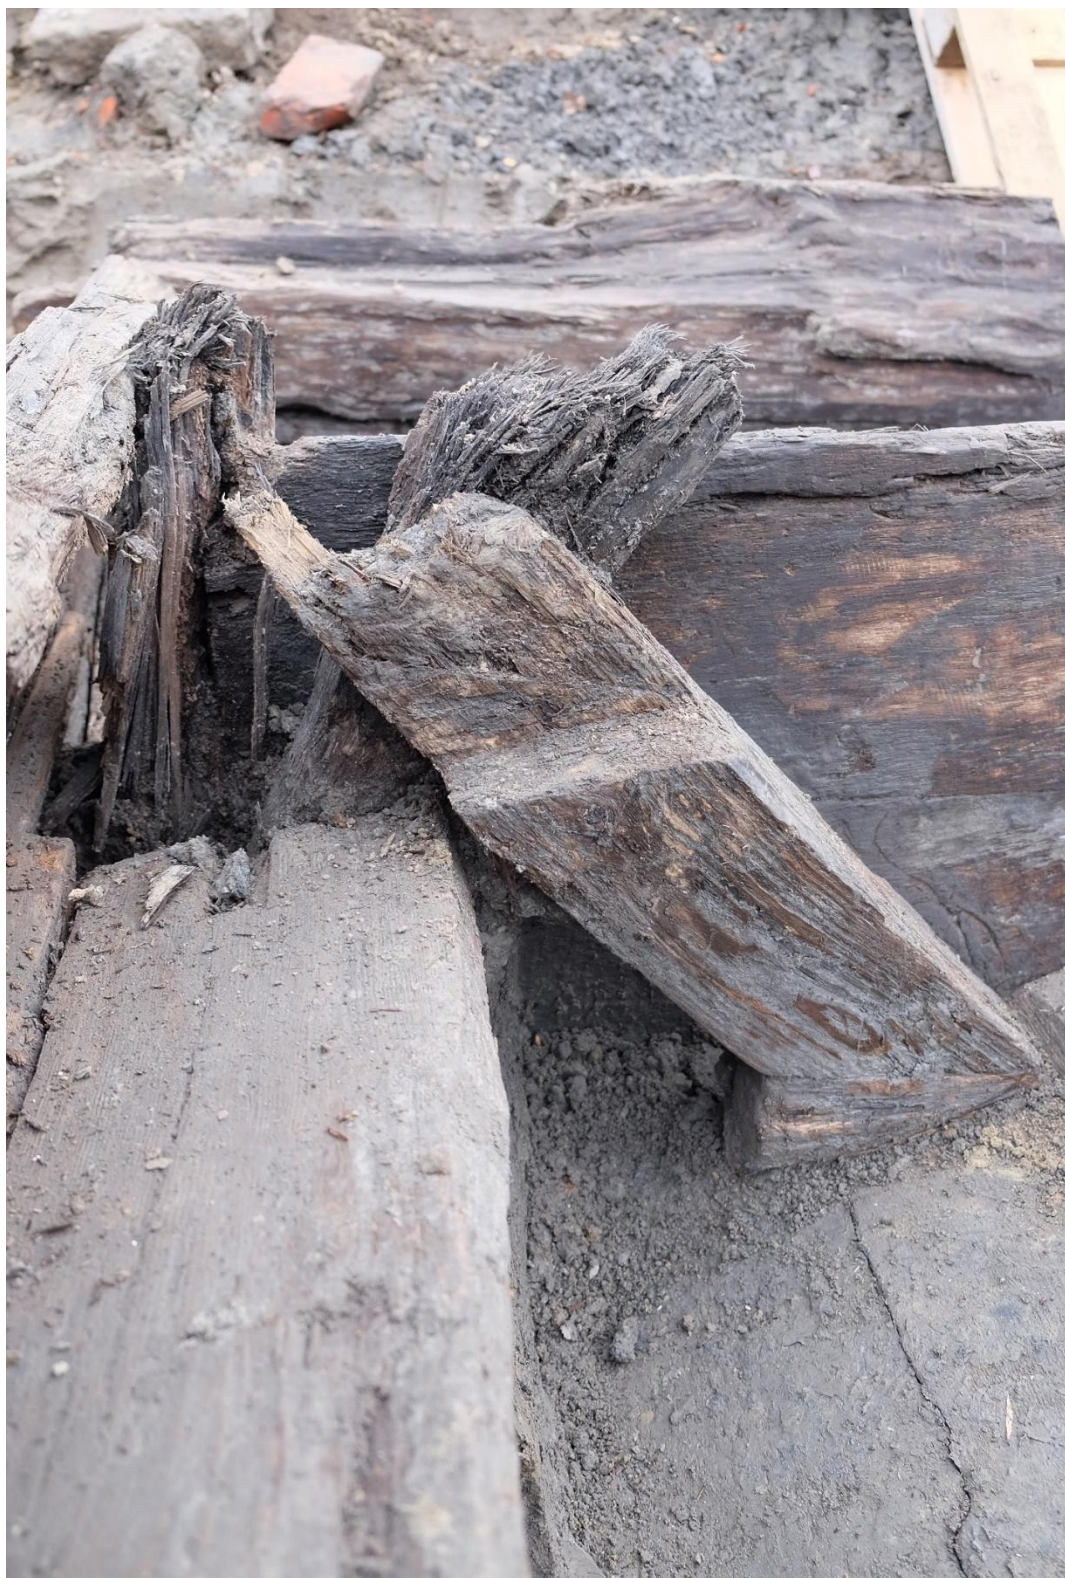
Fot. nr 27. Relikty archeologiczne drewnianej mykwy odkrytej pomiędzy ul. Bulwary a ul. Berka Joselewicza w Oświęcimiu. Górny stopień schodów, policzek wschodni. Stan przed konserwacją.

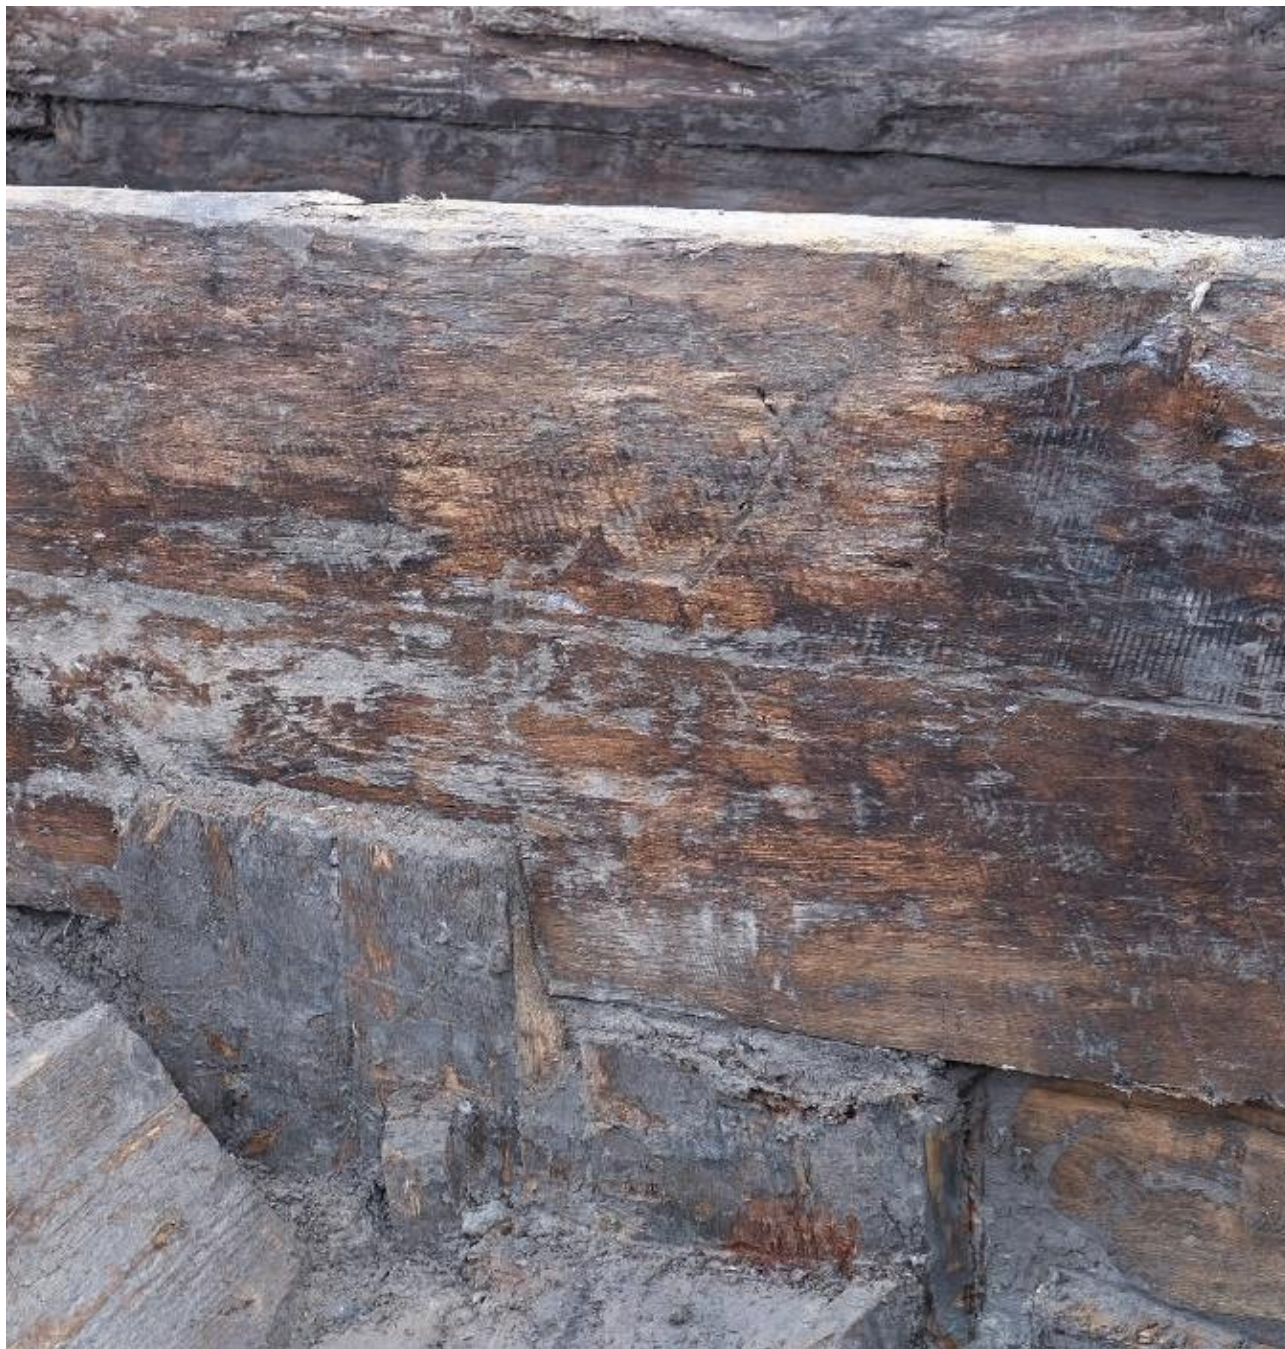
Fot. nr 28. Relikty archeologiczne drewnianej mykwy odkrytej pomiędzy ul. Bulwary a ul. Berka Joselewicza w Oświęcimiu. Widoczne ślady mechanicznej obróbki płazów. Stan przed konserwacją.

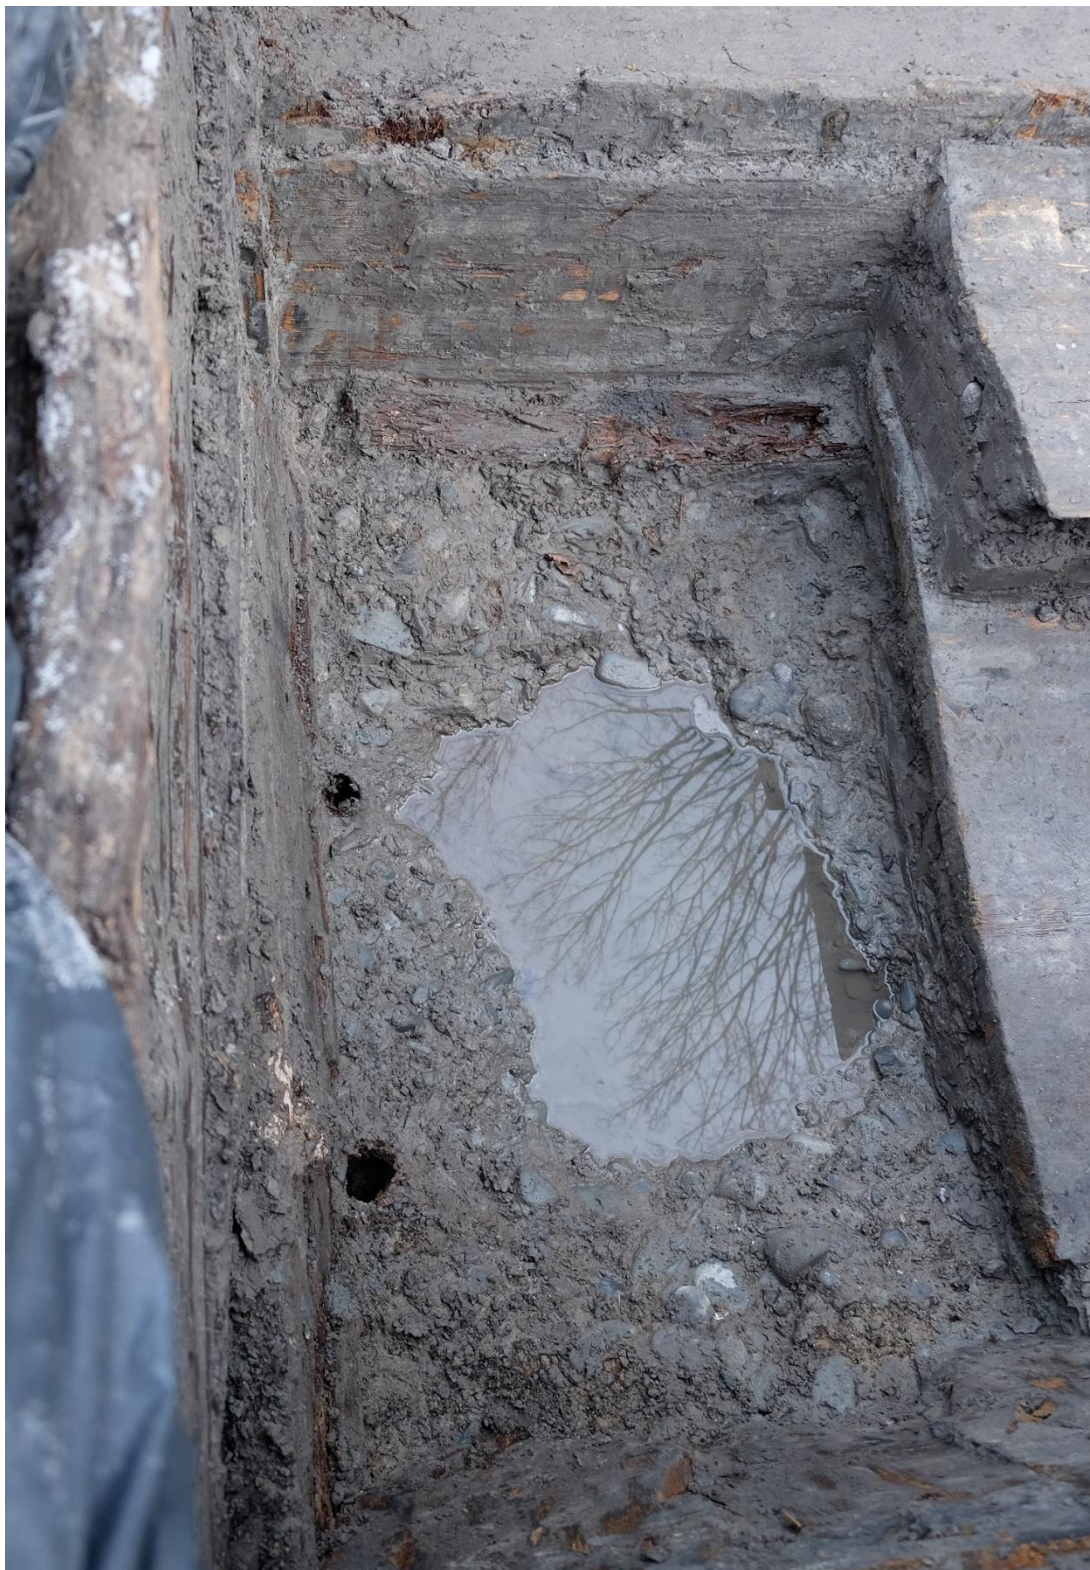
Fot. nr 30. Relikty archeologiczne drewnianej mykwy odkrytej pomiędzy ul. Bulwary a ul. Berka Joselewicza w Oświęcimiu. Niecka. Stan przed konserwacją.

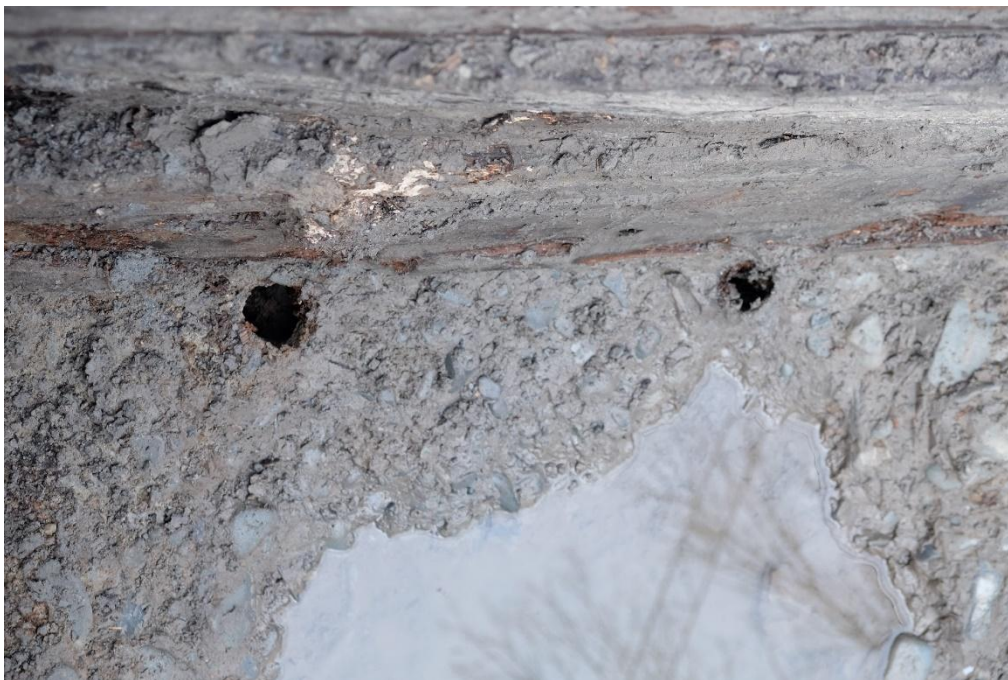
Fot. nr 31. Relikty archeologiczne drewnianej mykwy odkrytej pomiędzy ul. Bulwary a ul. Berka Joselewicza w Oświęcimiu. Niecka, ściana zachodnia. Widoczne otwory drewnianych rur. Stan przed konserwacją.

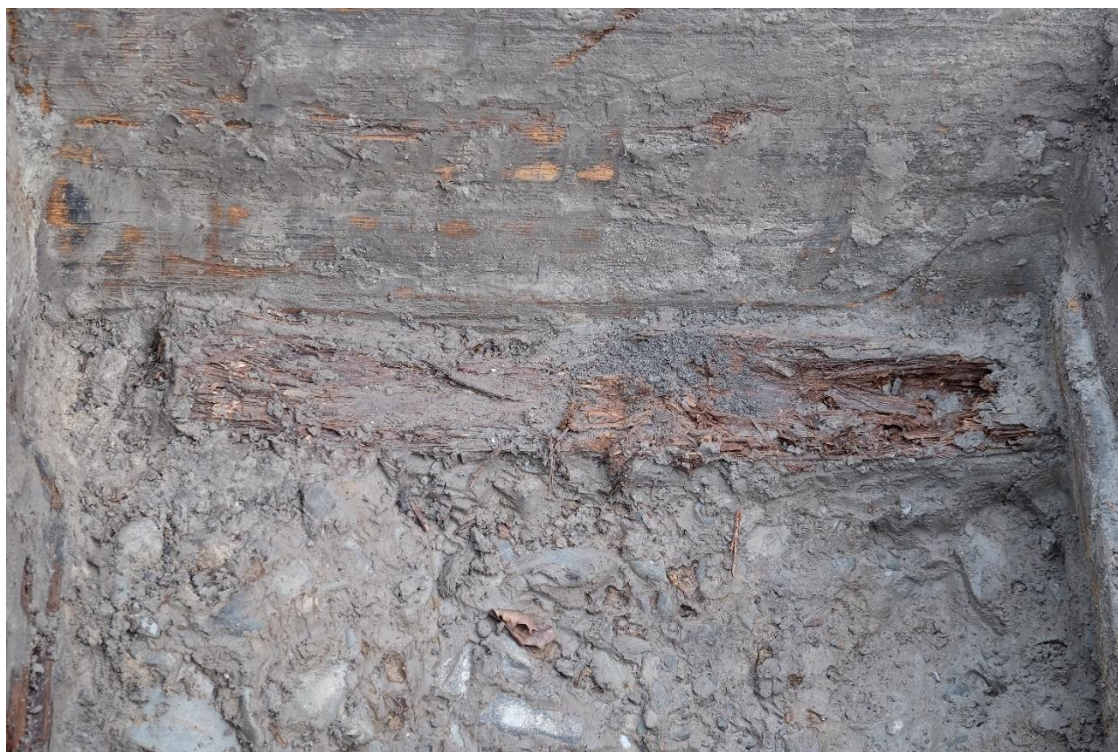
Fot. nr 32. Relikty archeologiczne drewnianej mykwy odkrytej pomiędzy ul. Bulwary a ul. Berka Joselewicza w Oświęcimiu. Niecka, strona północna. Widoczna drewniana rura w znacznym stopniu destrukcji. Stan przed konserwacją.

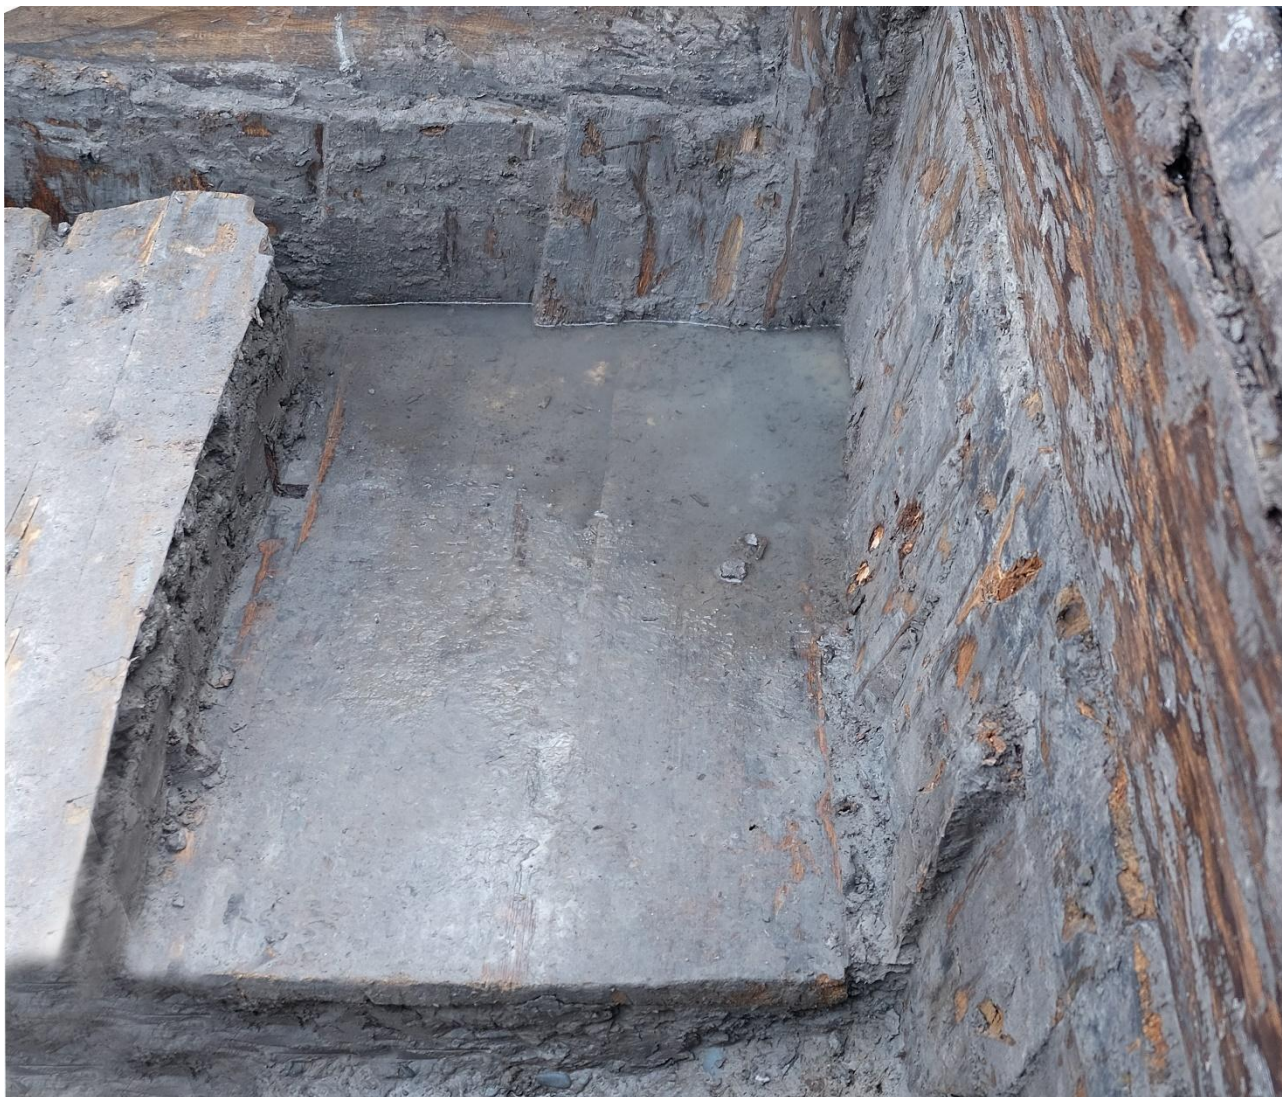
Fot. nr 33. Relikty archeologiczne drewnianej mykwy odkrytej pomiędzy ul. Bulwary a ul. Berka Joselewicza w Oświęcimiu. Podest. Stan przed konserwacją.
