# **PROGRAM PRAC KONSERWATORSKICH**

## **PRZY RELIKTACH ARCHEOLOGICZNYCH DREWNIANEJ MYKWY**

### **ODKRYTEJ POMIĘDZY UL. BULWARY A UL BERKA JOSELEWICZA W OŚWIĘCIMIU**

**KRAKÓW, MARZEC 2023**

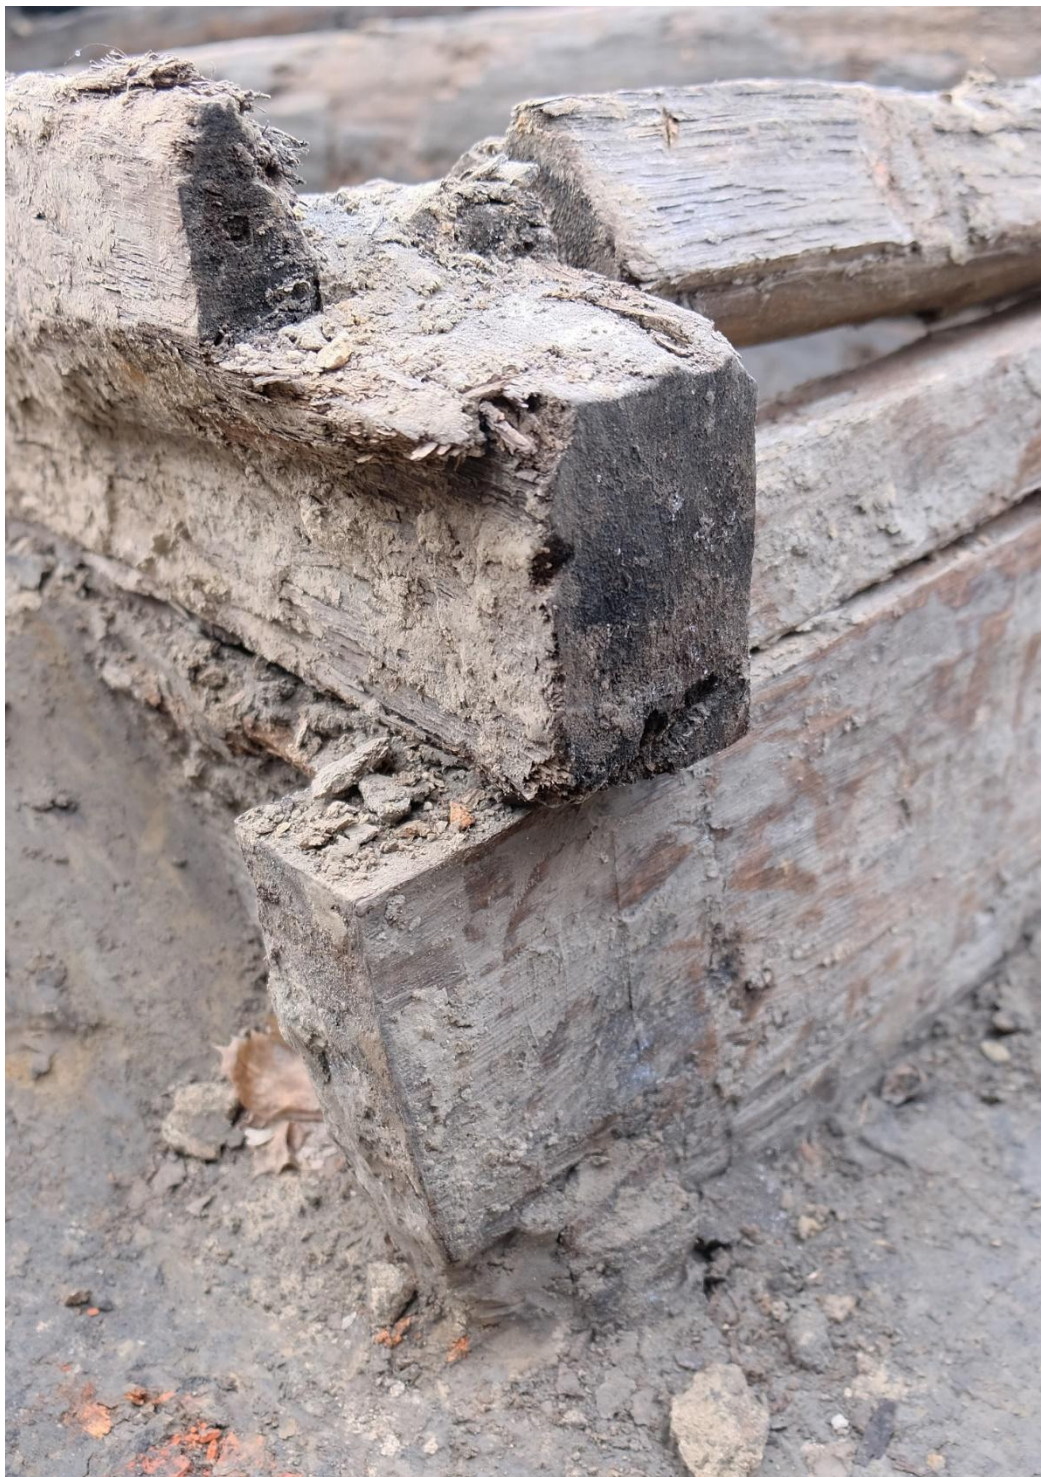
Fot. nr 34. Relikty archeologiczne drewnianej mykwy odkrytej pomiędzy ul. Bulwary a ul. Berka Joselewicza w Oświęcimiu. Narożnik północno- wschodni. Stan przed konserwacją.

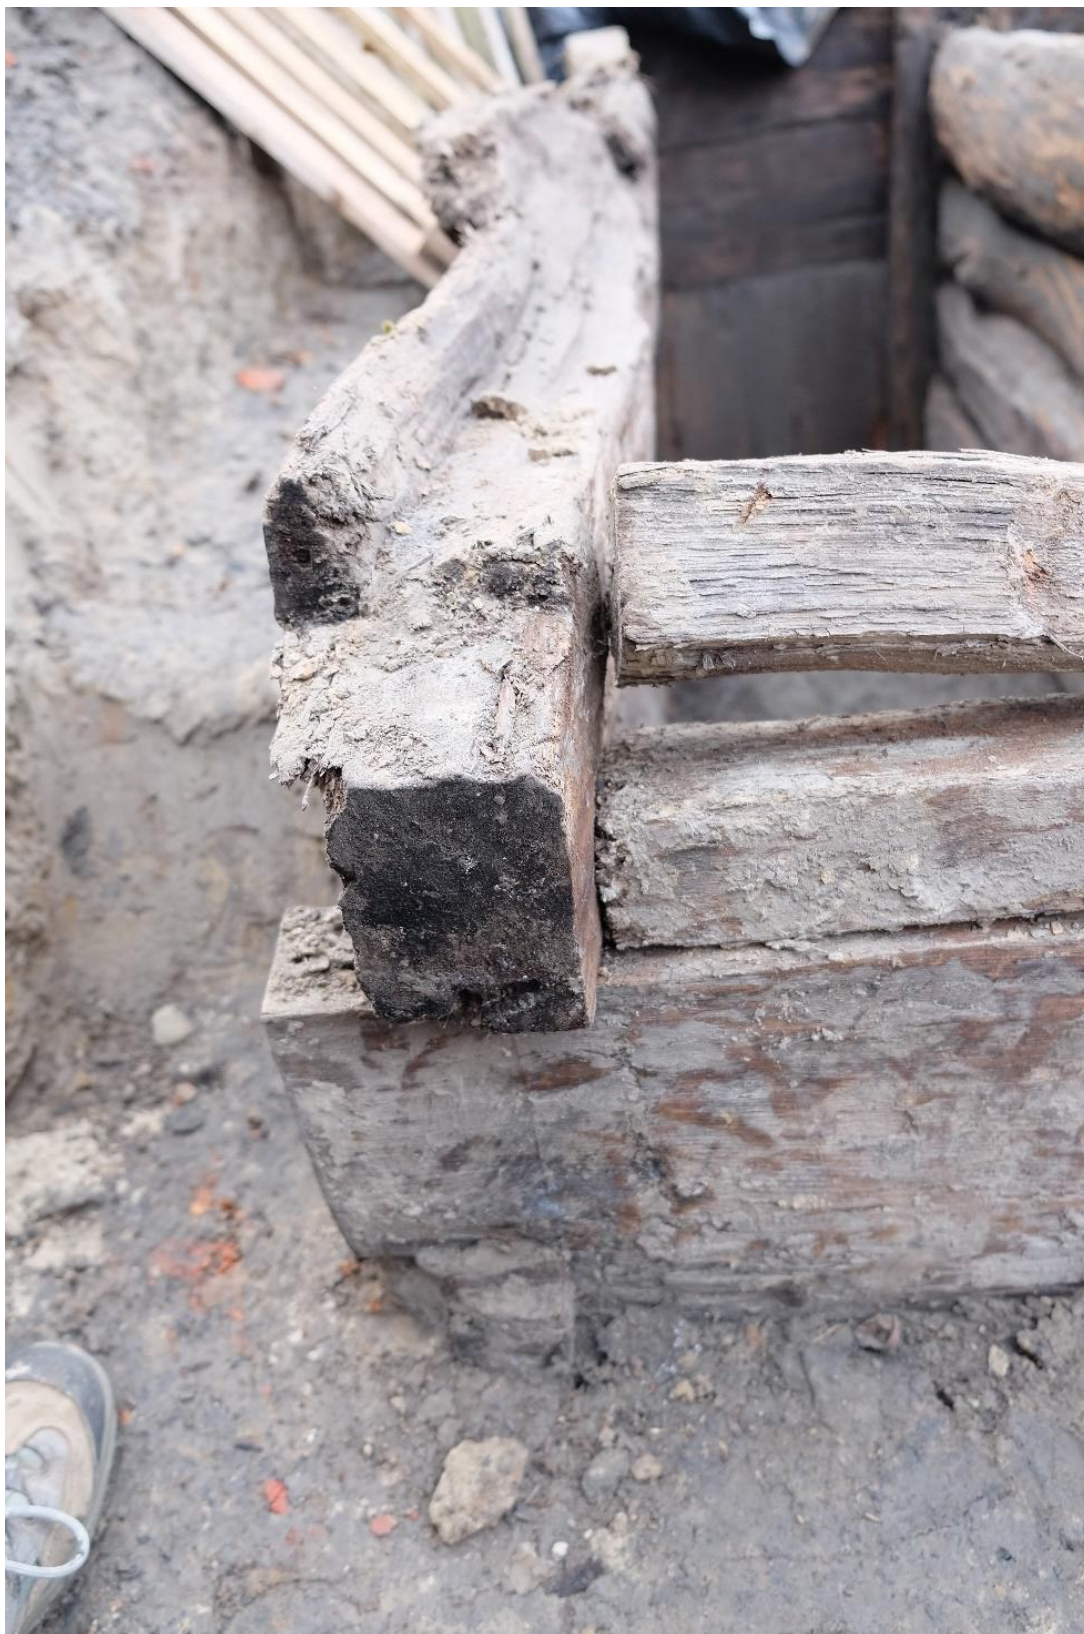
Fot. nr 35. Relikty archeologiczne drewnianej mykwy odkrytej pomiędzy ul. Bulwary a ul. Berka Joselewicza w Oświęcimiu. Narożnik północno- wschodni. Stan przed konserwacją.

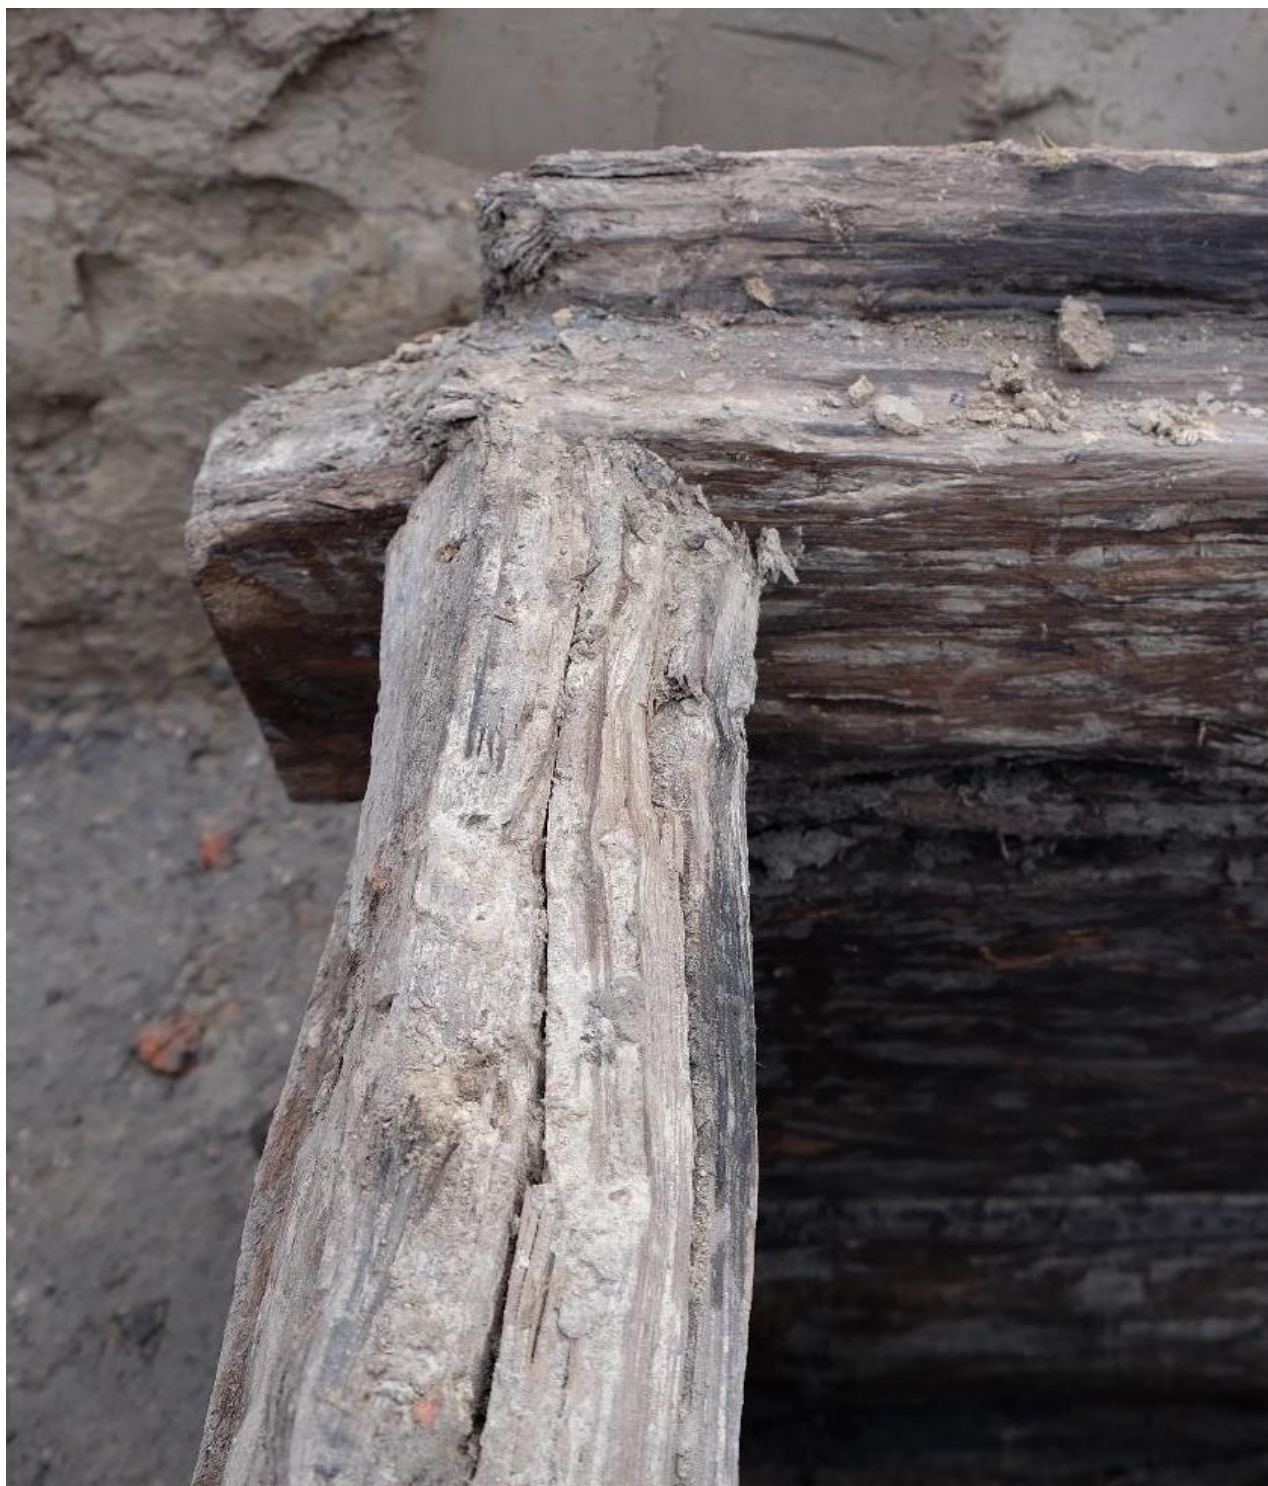
Fot. nr 36. Relikty archeologiczne drewnianej mykwy odkrytej pomiędzy ul. Bulwary a ul. Berka Joselewicza w Oświęcimiu. Narożnik północno- wschodni. Stan przed konserwacją.

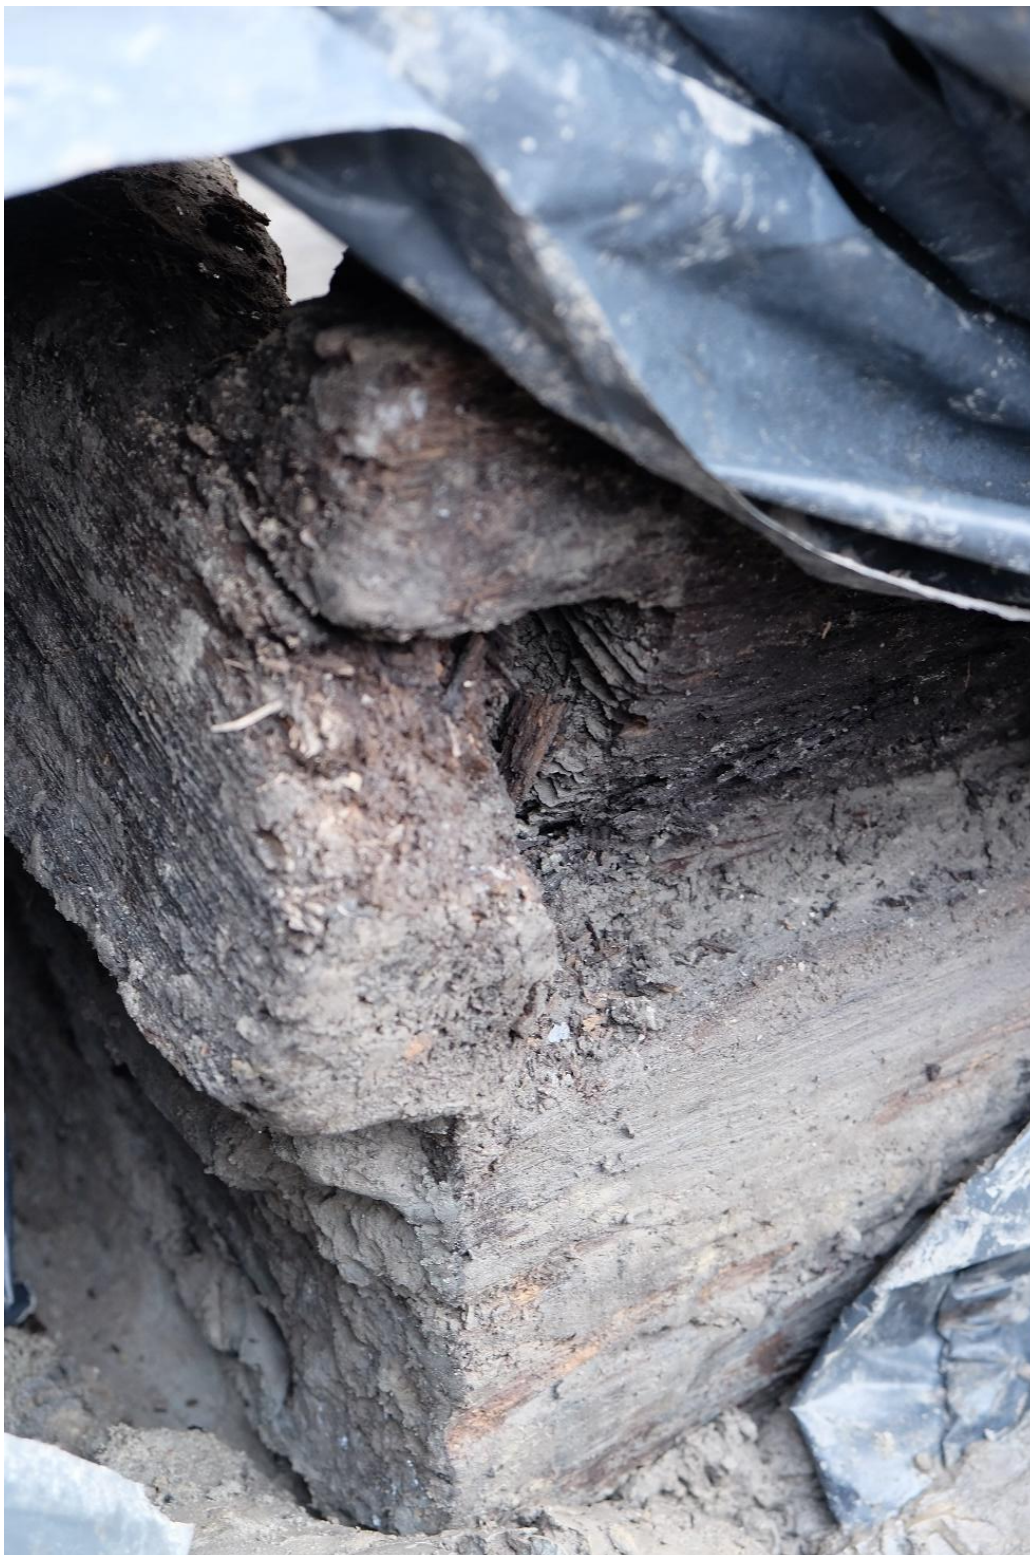
Fot. nr 37. Relikty archeologiczne drewnianej mykwy odkrytej pomiędzy ul. Bulwary a ul. Berka Joselewicza w Oświęcimiu. Narożnik północno- zachodni. Stan przed konserwacją
