INWENTARYZACJA ZDJĘCIOWA - granitowe schody wyspy

data:	podpis:
projektant:	mgr inż. arch. Bartosz Kościelny 26/DSOKK/2023	19.08.2025	
sprawdzający:	mgr inż. arch. Jerzy Skupień 1/79/Lw	19.08.2025	
tytuł:	Mury ze schodmi wokół stawu		
obiekt:	Ogród Nostitz'ów w Mściwojowie		
skala:	1:50	rysunek nr:	A8

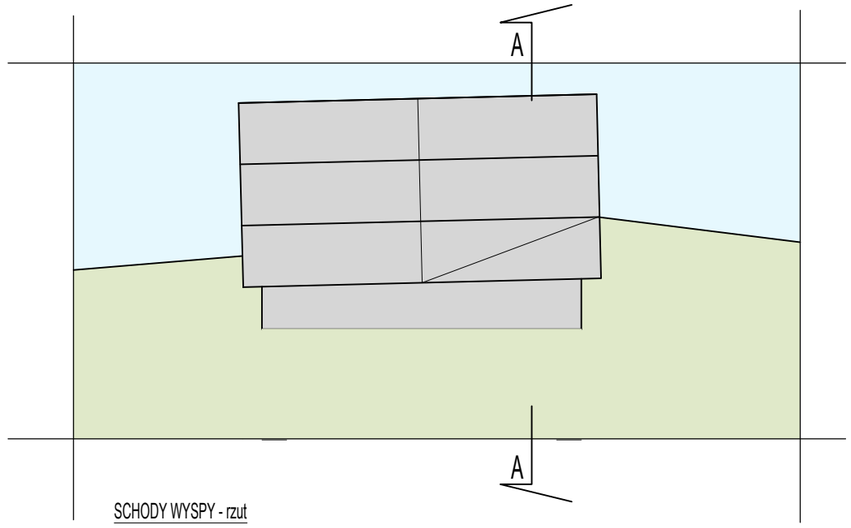
INWENTARYZACJA ZDJĘCIOWA - mur stawu od północy

- Czyszczenie murów z roślinności i wykwitów wapiennych,
- Wykonanie dezynfekcji murów,
- Uzupełnienie ubytków w murach,
- Przemurowanie widocznych odspojonych elementów muru grożących oderwaniem
- Wymiana grodzic w istniejących śluzach
- Wszystkie mury wokół stawu istniejącej wysokości bez podnoszenia i nadmurowania
- Czyszczenie granitowych schodów wyspy i wkonanie podbudowy
- Remont i czyszczenie schodów północnych z piaskowca, oraz północno wschodnich i północno zachodnich z granitu
