ODTWORZENIE SKLEPIENIA KOLEBKOWEGO W POMIESZCZENIU DAWNEJ KUCHNI KURNEJ, ARANŻACJA POMIESZCZEŃ KUCHNI KURNEJ, STUDNI, I KARCZMY, POZIOM 0 i 1, WRAZ Z KONIECZNĄ INFRASTRUKTURĄ TECHNICZNĄ NA ZAMKU OGRODZIENIECKIM W PODZAMCZU.

BADANIA ARCHITEKTONICZNE ZAMKU W OGRODZIEŃCU

w zakresie pomieszczenia dawnej kuchni w trakcie północnym

Identyfikacja obiektu: Zamek w Ogrodzieńcu (ruina), pochodzący z XIV-XVI w. - w zakresie dawnej kuchni „kurnej" w trakcie północnym zamku.

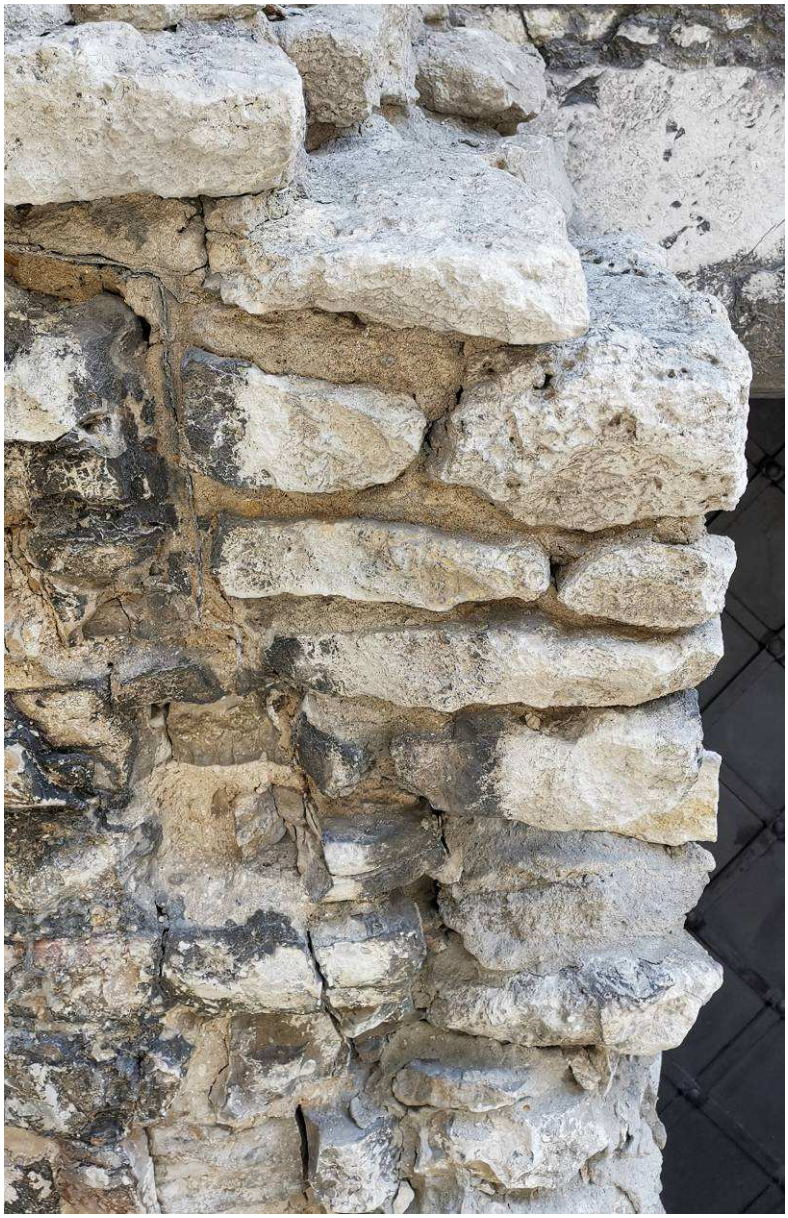
Fot. nr 15. Spływ sklepienny zachowany na odcinku północno-wschodnim ściany wschodniej.

Fot. nr 16. Fragment podniebienia sklepienia po stronie północno-wschodniej ściany wschodniej. Widoczna metalowa taśma separacyjna, poniżej której zachowany oryginalny wątek kamienny.

Fot. nr 17. Przemurowanie ponad zniszczonym oryginalnym wątkiem murowym o charakterystycznej zaprawie wapiennej. Czytelny przebieg nie zachowanej taśmy separacyjnej.

Fot. nr 18. Przemurowanie sklepienia w przejściu do Izby Kuchcika, wydzielone taśmą separacyjną.

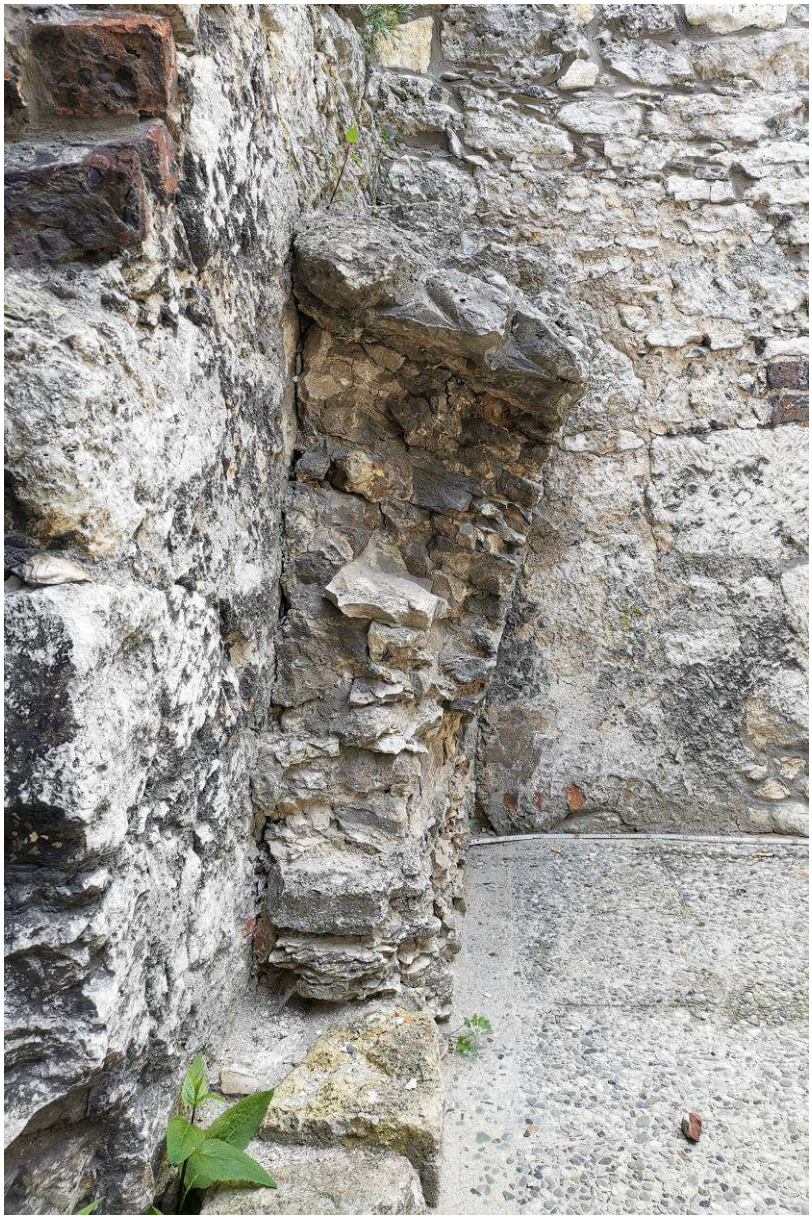
Fot. nr 19. Środkowy odcinek spływu sklepiennego po stronie wschodniej. W przyziemiu widoczna taśma separacyjna, oddzielająca nadmurowania powyżej zachowanego oryginalnie wątku kamiennego.

Fot. nr 20. Otwór drzwiowy przejścia do dawnej izby kuchcika.

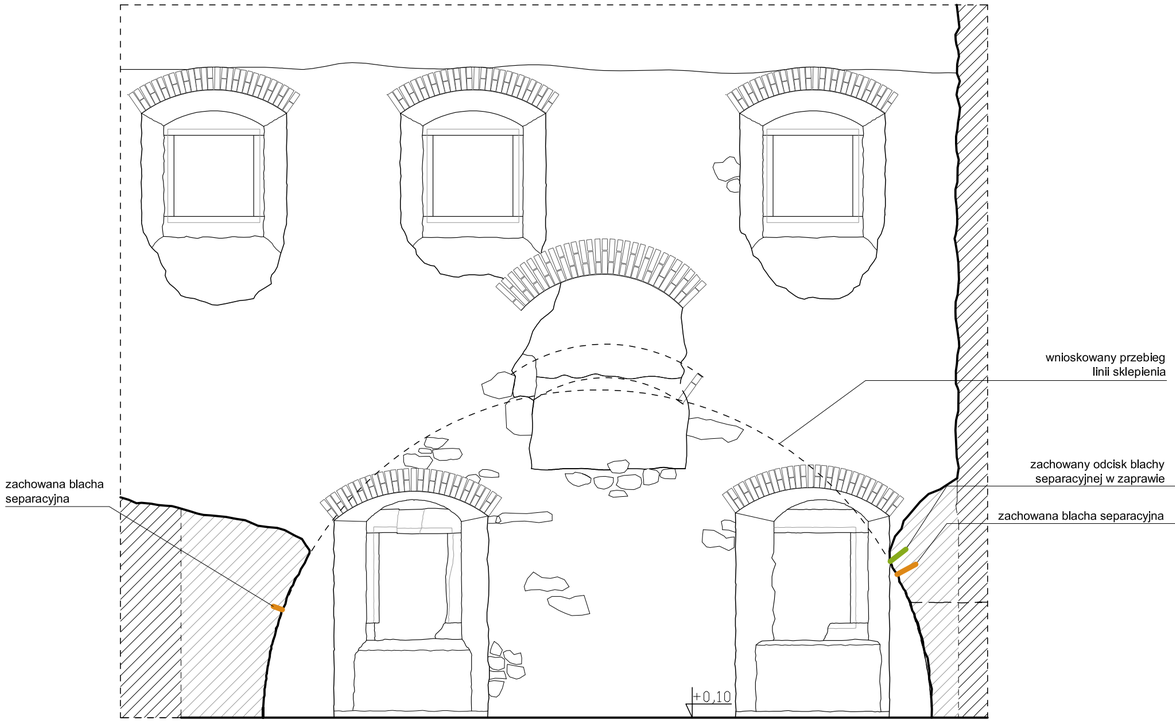
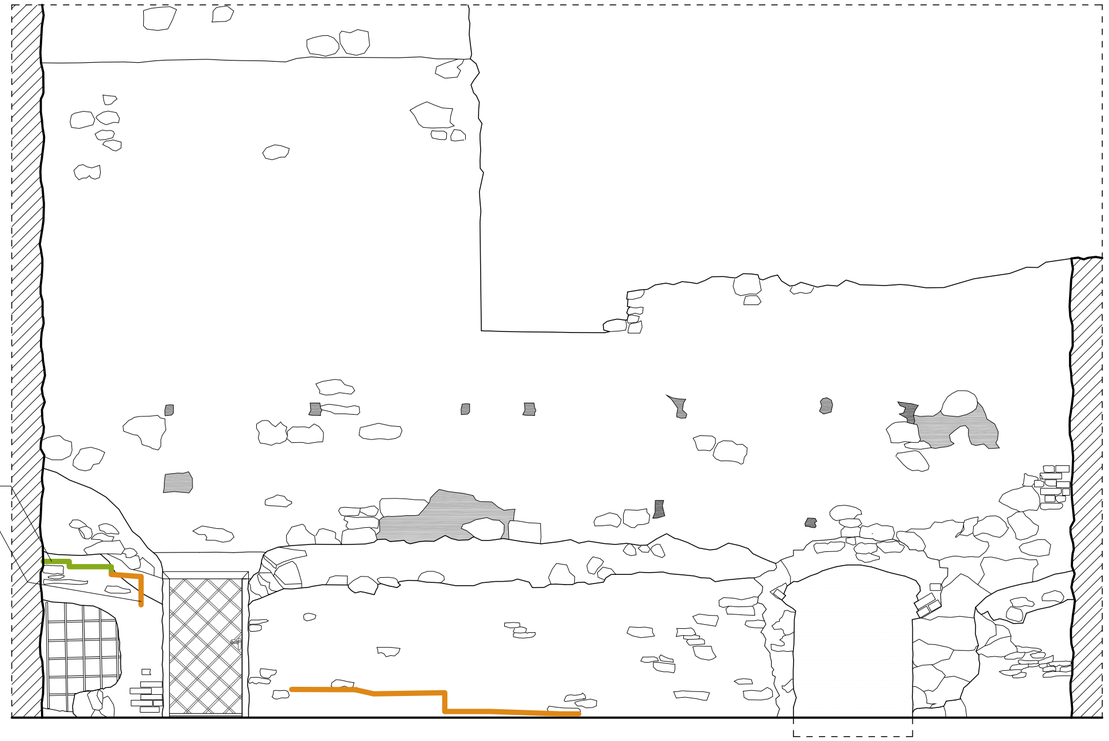
WIDOK ŚCIANY PÓŁNOCNEJ

WIDOK ŚCIANY WSCHODNIEJ
