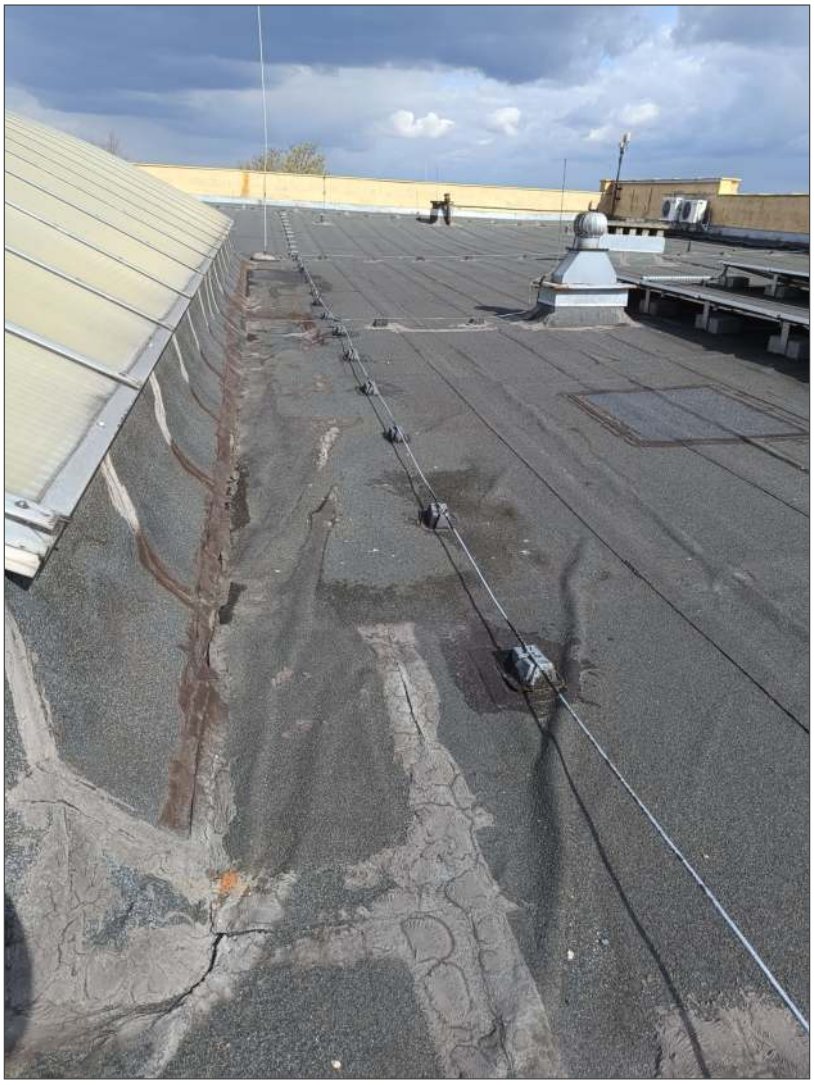
Fot. 7. Widok strefy pomiędzy instalacją fotowoltaiczną a świetlikiem.

Widoczne są instalacja PV i jej konstrukcje wsporcze, świetlik dachowy, kominy wentylacyjne, przewody oraz elementy instalacji odgromowej. Na połaci występują liczne połączenia papy i miejscowe naprawy. Dokumentacja powinna uwzględniać wykonanie ciągłej hydroizolacji wokół podpór, przejść i elementów technicznych z zachowaniem dostępu serwisowego.
