Program prac konserwatorskich  
i badania stratygraficzno – konserwatorskie  
dla wybranych elementów zabytkowej stolarki

BUDYNKU I LICEUM OGÓLNOKSZTAŁCĄCEGO  
PRZY AL. PIASTÓW 12 W SZCZECINIE

Szczecin, 31.01.2022r.

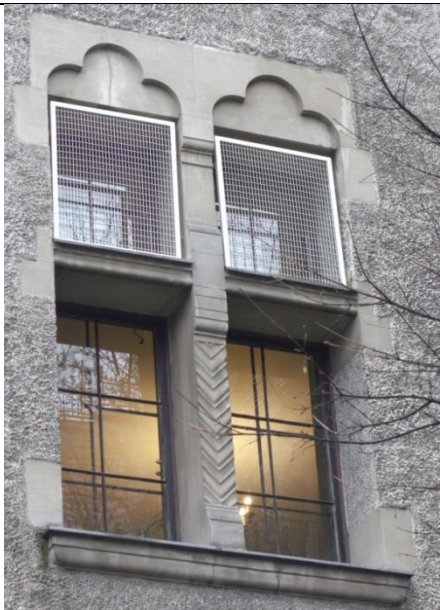
| Fot. 8. Awers okna („gabinet dyrektora”). Widoczne wtórne okratowanie nad ślemieniem. | Fot. 9. Rewers okna („gabinet dyrektora”). |

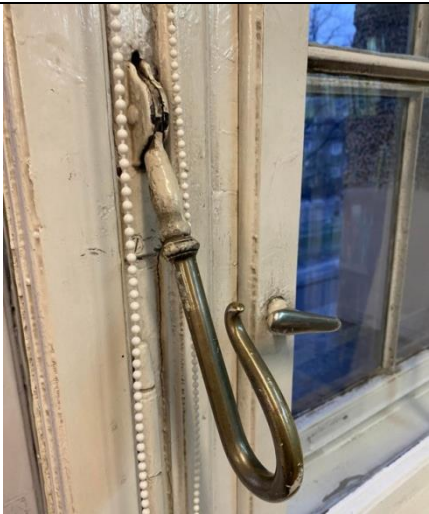
| Fot. 16. Zbliżenie na oryginalny uchwyt. | Fot. 17. Zbliżenie na uchwyt wtórny. |

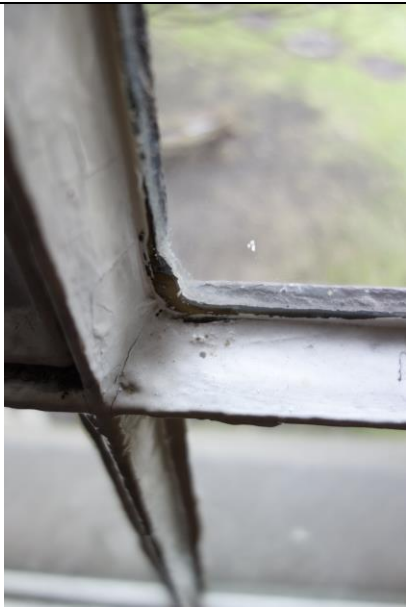
| <p>Fot. 24. Okucie zamykające.</p> | <p>Fot. 25. Zbliżenie na metalowe szprosy krzyżowe.</p> |

Okucia zamykające w większości są sprawne, jednak pokrycie wtórnymi powłokami farb, częściowe zużycie i zapewne skorodowanie elementów mechanizmów utrudnia pełnienie funkcji. Metalowe szprosły i elementy konstrukcyjne okna TYP04 są lokalnie skorodowane, wymagają oczyszczenia i zabezpieczenia przed dalszą korozją.

8. Doczyszczanie i wygładzenie powierzchni drewna drobnoziarnistym papierem ściernym.
  9. Rekonstrukcja najbardziej zniszczonych/brakujących elementów stolarki (np. najbardziej uszkodzonych okapników) na podstawie oryginału, oraz rysunków inwentaryzacyjnych. Drewno do rekonstrukcji dobrać zgodnie z oryginałem, sezonowane, wysokiej jakości, o odpowiednim układzie słoi. Upřednio nowe drewno zabezpieczyć czterofunkcyjnym preparatem ochronnym metodą w kąpieli. W skrzydłach, w których szprosły zostały wymienione wtórnie na drewniane proponuje się przywrócenie szprosów drewnianych przez np. wymianę całego skrzydła na kompletne skrzydło z analogicznego okna w budynku lub wymianę samych szprosów na tej samej zasadzie lub wykonanie nowej konstrukcji szprosów krzyżowych stalowych na podstawie oryginału.

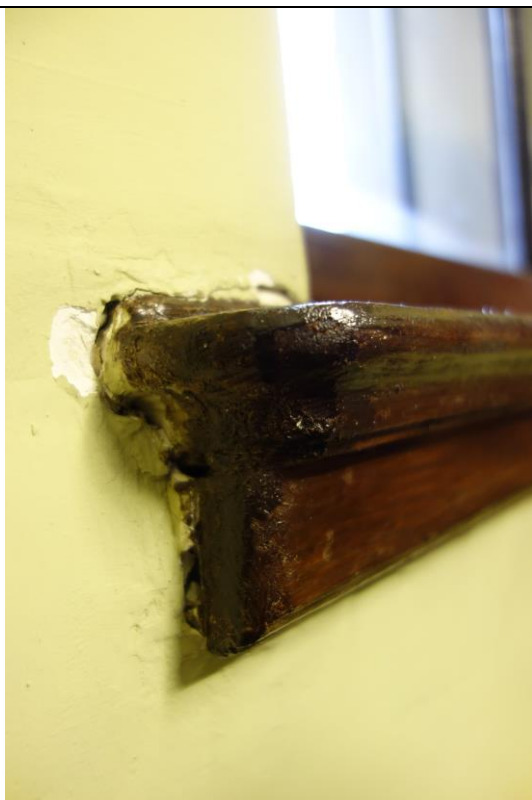
Drewniane parapety wewnętrzne zachowane w dobrym stanie, podobnie jak okna przemalowane kilkakrotnie.

Fot. 28. Zbliżenie na profil parapetu wewnętrznego w „sekretariacie”
