**Ekspertyza Techniczna wraz z koncepcją naprawy płyt chodnikowych mostu przez rzekę Oslawa w miejscowości Wola Michowa w ciągu drogi wojewódzkiej Nr 897 Tylawa – Cisna – Wołosate w km 51+325**

**PODKARPACKI ZARZĄD DRÓG WOJEWÓDZKICH W RZESZOWIE**

**Biuro Projektowe Hellmost, 35-010 Rzeszów, ul. Jałowego 9/62**

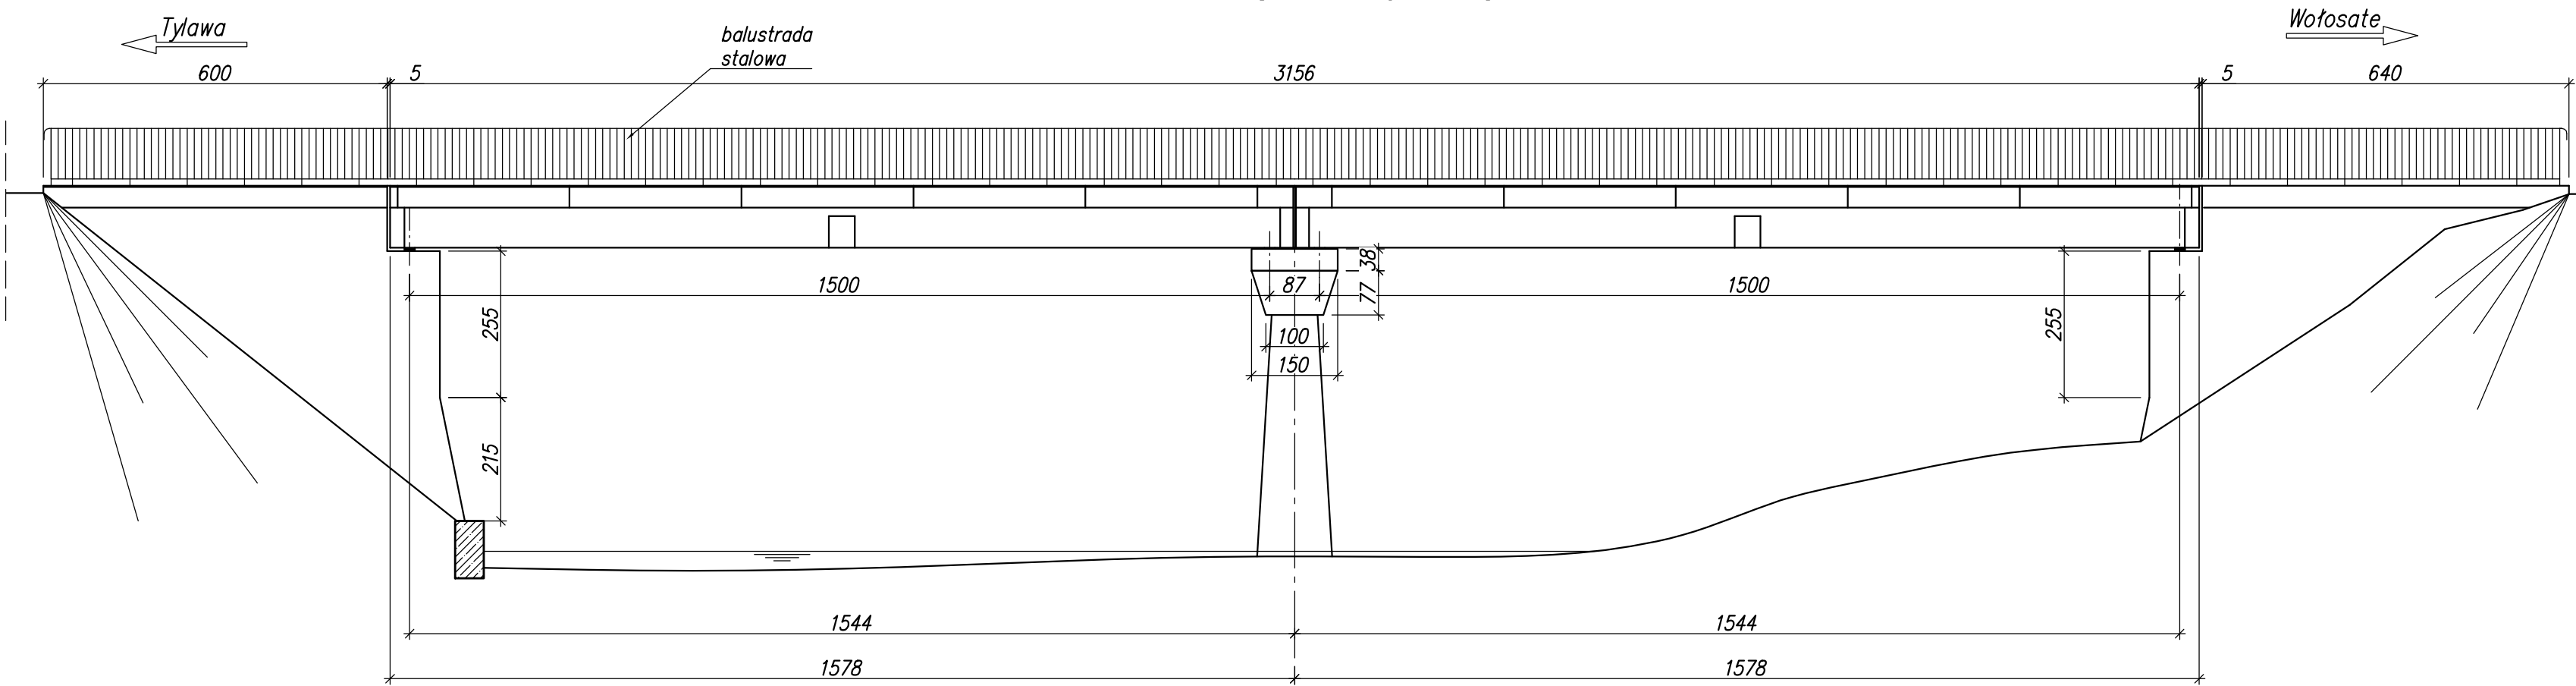
Widok z boku od strony dolnej wody, skala 1:100

Od strony Wołosatego od górnej wody uszkodzeniu uległy 3 pierwsze płyty chodnikowe o długości łącznej ok. 9 m), które zostały odspojone od konstrukcji pomostu powodując szczelinę pionową o wartości ok. 6 cm. Prawdopodobną przyczyną uszkodzeń jest najazd na chodnik pojazdu samochodowego. Płyty stwarzają zagrożenie całkowitego odspojenia od pomostu. Zarządca drogi zabezpieczył chodnik zaporami U-20c.
