**Biuro Usługowe „KWADRA” Benedykt Drgas**

**PROGRAM ROBÓT BUDOWLANYCH  
EZG. 3/4****- nazwa i adres obiektu budowlanego:****„Remont dachu w budynku mieszkalnym wielorodzinnym”**  
(kat. IX – budynek istniejący)**- adres inwestycji:****66-620 Gubin, ul. Dąbrowskiego 14**  
**dz. nr 54, obręb 0005****WOJEWÓDZKI URZĄD  
OCHRONY ZABYTKÓW**  
w ZIELONEJ GÓRZE  
65-063 Zielona Góra, ul. Kopernika 1  
tel. 68 324 73 90, 68 324 74 11  
tel./fax 68 325 37 45**- nazwa i adres inwestora:****Miejski Zakład Usług Komunalnych**  
**66-620 Gubin, ul. Piastowska 2****WOJEWÓDZKI URZĄD OCHRONY ZABYTKÓW**  
65-063 Zielona Góra, ul. Kopernika 1Załącznik do dec 20.542.124.0005  
z dnia 27-10-2025 (m Gub)**- zespół projektowy:**

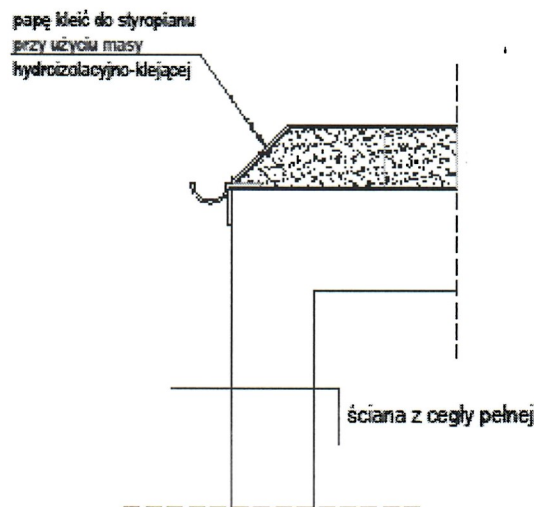
SZCZEGÓŁ "A" - sposób  
wykończenia styropapy przy rynnice

Krawędź okapową dachu wykonać jako sfazowaną pod kątem 45°. Opierzenie nadrynnowe należy wymienić na nowe lub, w przypadku dobrego stanu opierzenia, wykorzystać istniejące z zabezpieczeniem farba antykorozyjną. Przed montażem nowego opierzenia nadrynnowego należy wymienić także haki rynnowe na nowe stalowe ocynkowane. W przypadku konieczności mocowania opierzeń nadrynnowych do podłoża mineralnych należy je odizolować od tychże podłoży przy pomocy papy lub folii PCV.

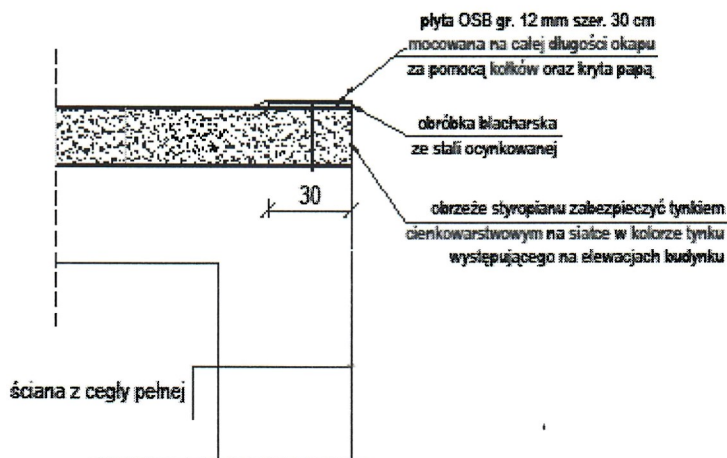
SZCZEGÓŁ "D"  
sposób wykończenia styropapy

Pionową krawędź styropianu widoczną od strony południowej należy zabezpieczyć poprzez nałożenie warstwy klejowo-szpachlowej z wklejoną siatką z włókna szklanego i wykończyć tynkiem cienkowarstwowym w kolorze tynku całości elewacji budynku.

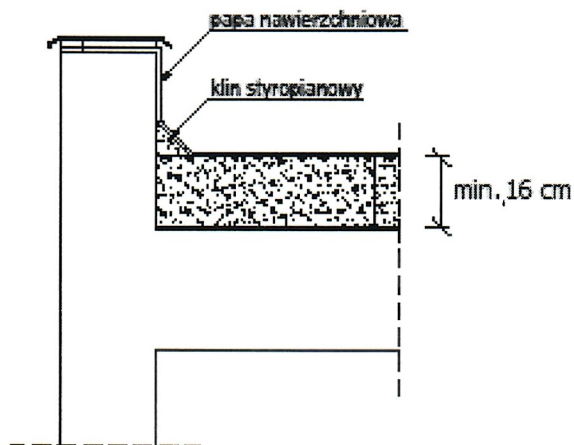
SZCZEGÓŁ "B" - sposób  
obróbki z papy przy murach ogniowych

Na dachu płaskim krytym papą termozgrzewalną wokół kominów należy zastosować obróbki z papy termozgrzewalnej. W celu wykonania płynnego przejścia pokrycia papowego z powierzchni poziomej dachu na powierzchnię pionową kominów oraz ogniomurka należy w narożniku zastosować trójkąt z materiału termoizolacyjnego np. styropianu. Poszczególne warstwy papy należy łączyć metodą zgrzewania. Górną krawędź obróbki papowej (na powierzchni pionowej) zabezpieczyć poprzez dociśnięcie jej do komina/muru ogniowego za pomocą listwy dociskowej. Nie należy trwale mocować końcówki papy do listwy dociskowej, ta jedynie ma lekko na nią zachodzić zapewniając ruchy termiczne papy oraz chronić przed zaciekaniem deszczu pod papę. Połączenie listwy dociskowej ze ścianą uszczelnić uszczelniaczem dekarским kauczukowo-bitumicznym lub inną masą trwale plastyczną. Ogólny schemat wykonania obróbek przedstawiają poniższe: „szczegół B” oraz „szczegół C”.

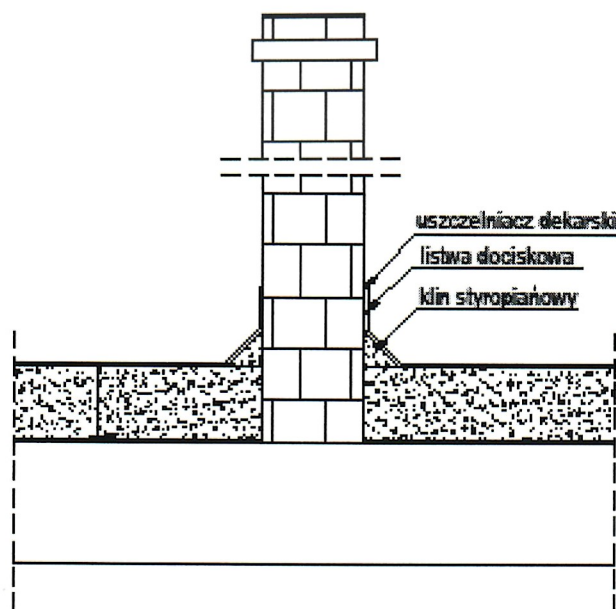
**SZCZEGÓŁ "C" - sposób  
obróbki z papy przy kominach**

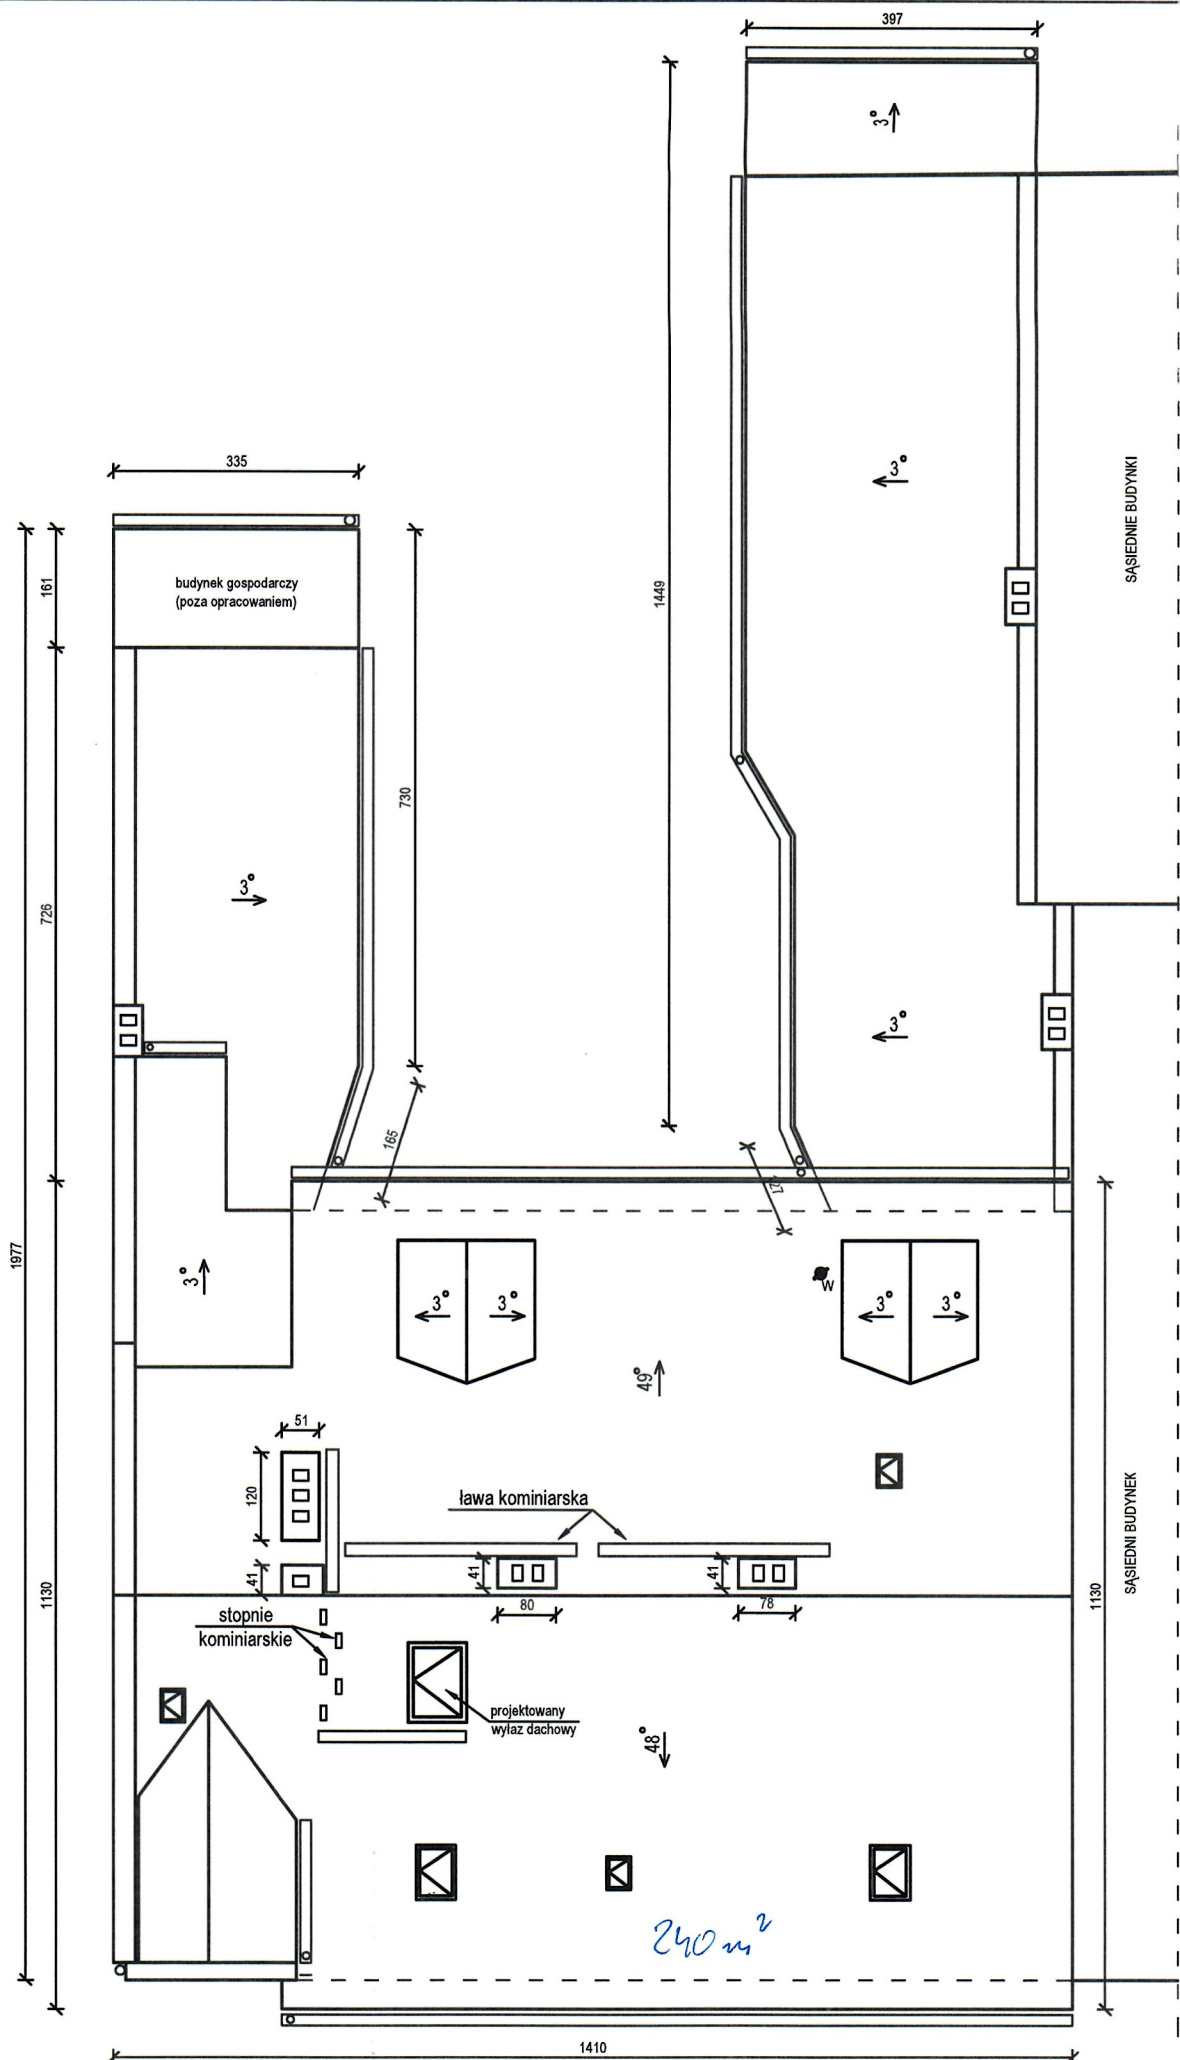
# RZUT KONSTRUKCJI

## skala 1:100
