## PRZEDMIAR

NAZWA INWESTYCJI: Uszkodzenia na drodze nr 220/301 w leśnictwie Błotnica w  
Nadleśnictwie Bardo Śląskie  
NAZWA INWESTORA: Nadleśnictwo Bardo Śląskie  
ADRES INWESTORA: ul.Noworudzka 9A, 57-256 Bardo  
DATA OPRACOWANIA: 07.10.2026

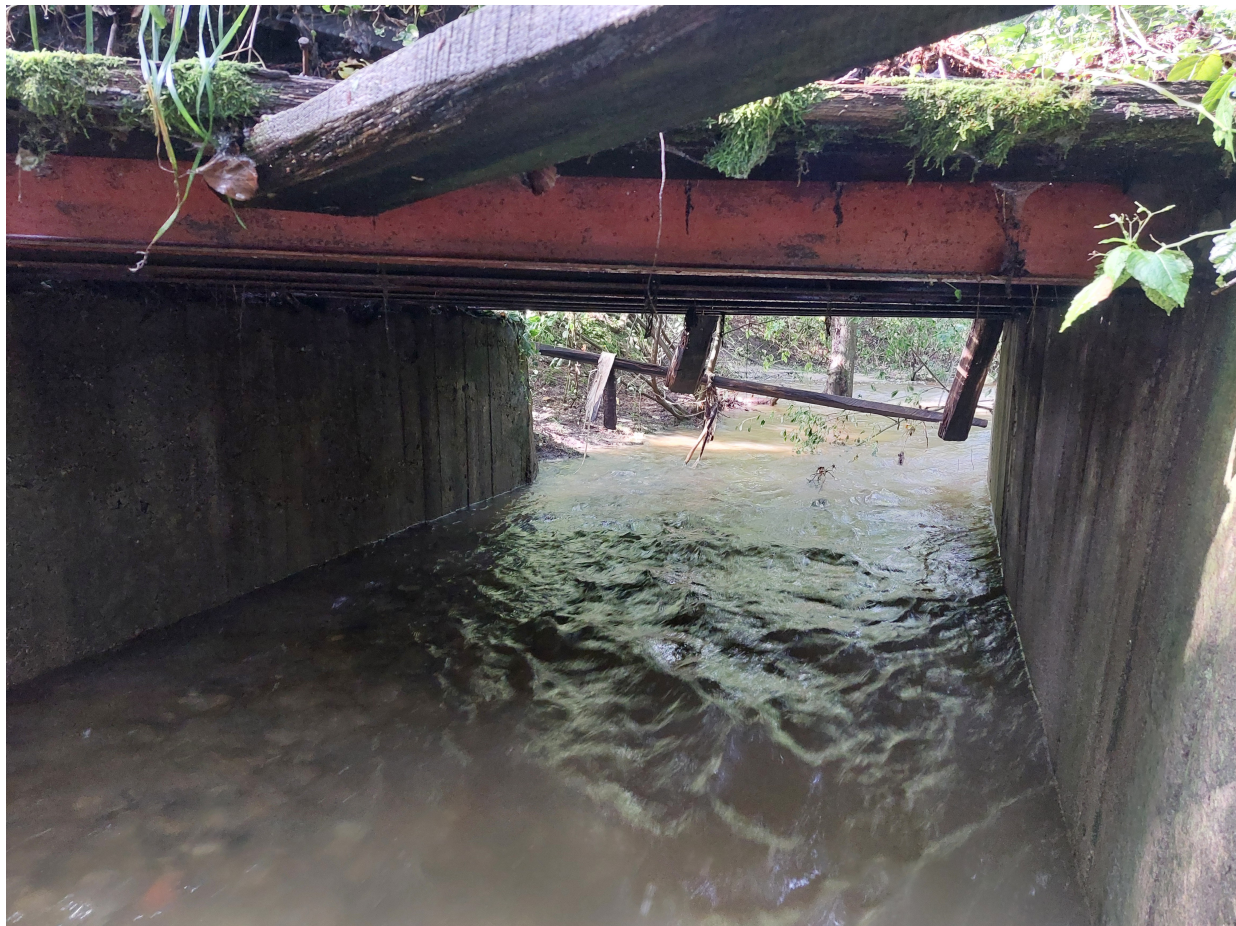
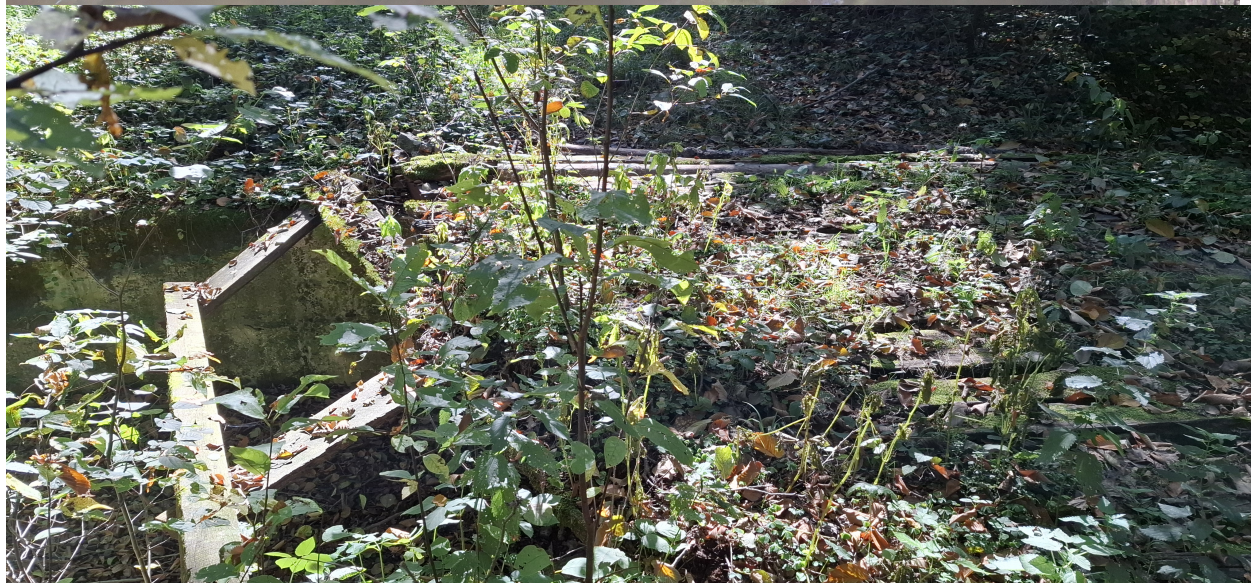
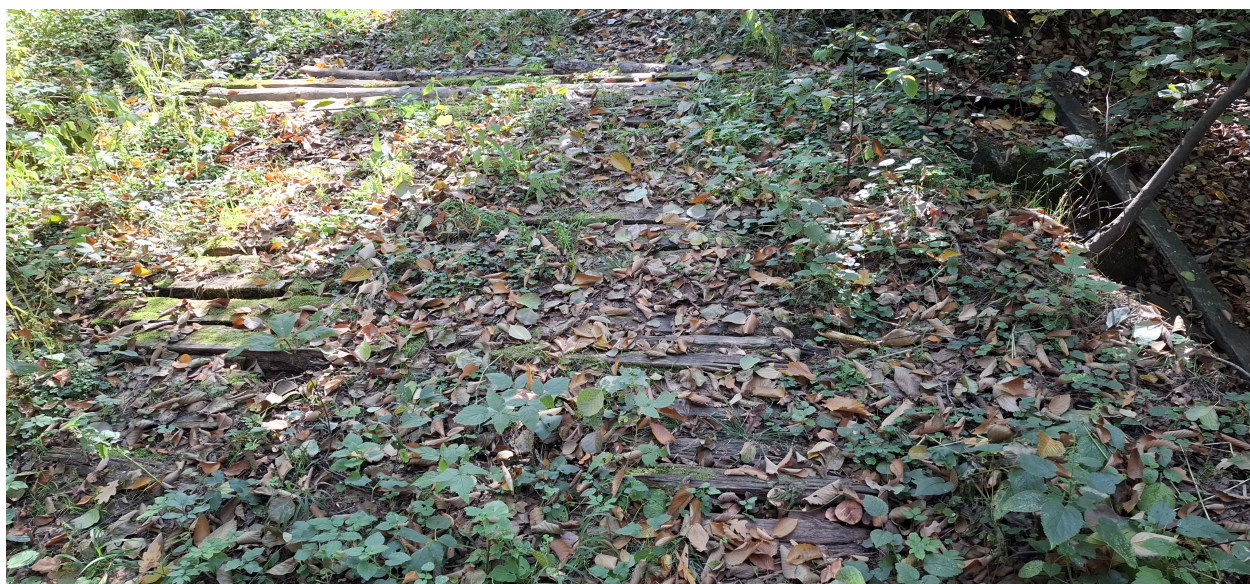
Na drodze o nr inwentarz 220/301 w trakcie powodzi w październiku 2024 został uszkodzony mostek drogowy, uszkodzeniu uległa drewniana nawierzchnia mostku, a także drewniana balustrada. Prace remontowe będą polegać na odtworzeniu nawierzchni drewnianej i balustrady oraz zamontowaniu ich do istniejącej konstrukcji stalowej. Długość desek drewnianych [modrzewiowych (minimalna klasa wytrzymałościowa C27) lub dębowych (minimalna klasa wytrzymałościowa D30)] podłogi mostku ok. 4m grubość 0,1m, szerokość 0,15m, wilgotność maksymalna drewna 18%.

| Lp. | Podstawa | Opis i wyliczenia | j.m. | Poszcz. | Razem |
|---|---|---|---|---|---|
| 1<br>d.1 | KNR 2-31<br>0818-06 | Rozebranie barier drewnianej analogia ( balustrada z desek drewnianych 0,15mx0,05mx4 m x 4 szt. + 1,1m x0,2mx0,05m x 6 szt.) | m | | |
| 2<br>d.1 | KNR 2-31<br>0704-01 | Montaż nowej bariery drewnianej - analogia ( z desek drewnianych podobna jak rozebrana 0,15x0,05mx4m x 4szt. + 1,1mx0,2mx0,05mx6szt.) | m | | |
| 3<br>d.1 | KNR 2-11<br>0302-07<br>z.sz.3.6.<br>9907-04 | Podłogi z drewna łączonego na styk. Deski lub bale o grubości 100 mm - demontaż - analogia | m2 | | |
| 4<br>d.1 | KNR 2-11<br>0302-07 | Wymiana desek nawierzchniowych na mostku - analogia ( podłoga mostku z desek drewnianych dł. 4m x 0,15m x 0,1m dokręconych do istniejącej konstrukcji stalowej) | m2 | | |
