## PRZEDMIAR

NAZWA INWESTYCJI: Uszkodzenia na przepuście nr 223/330 w leśnictwie Błotnica w  
Nadleśnictwie Bardo Śląskie  
NAZWA INWESTORA: Nadleśnictwo Bardo Śląskie  
ADRES INWESTORA: ul.Noworudzka 9A, 57-256 Bardo  
DATA OPRACOWANIA: 07.10.2026

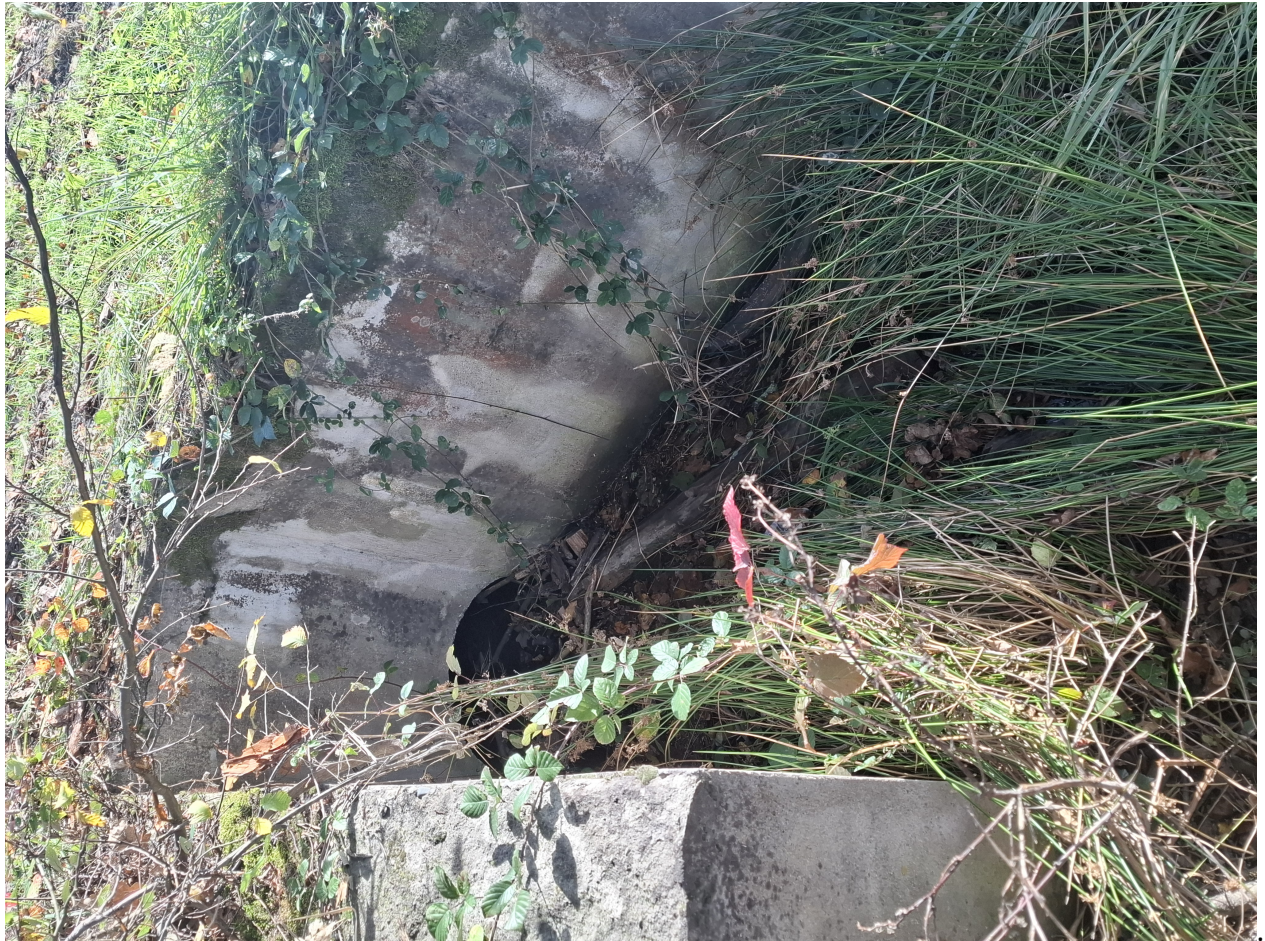
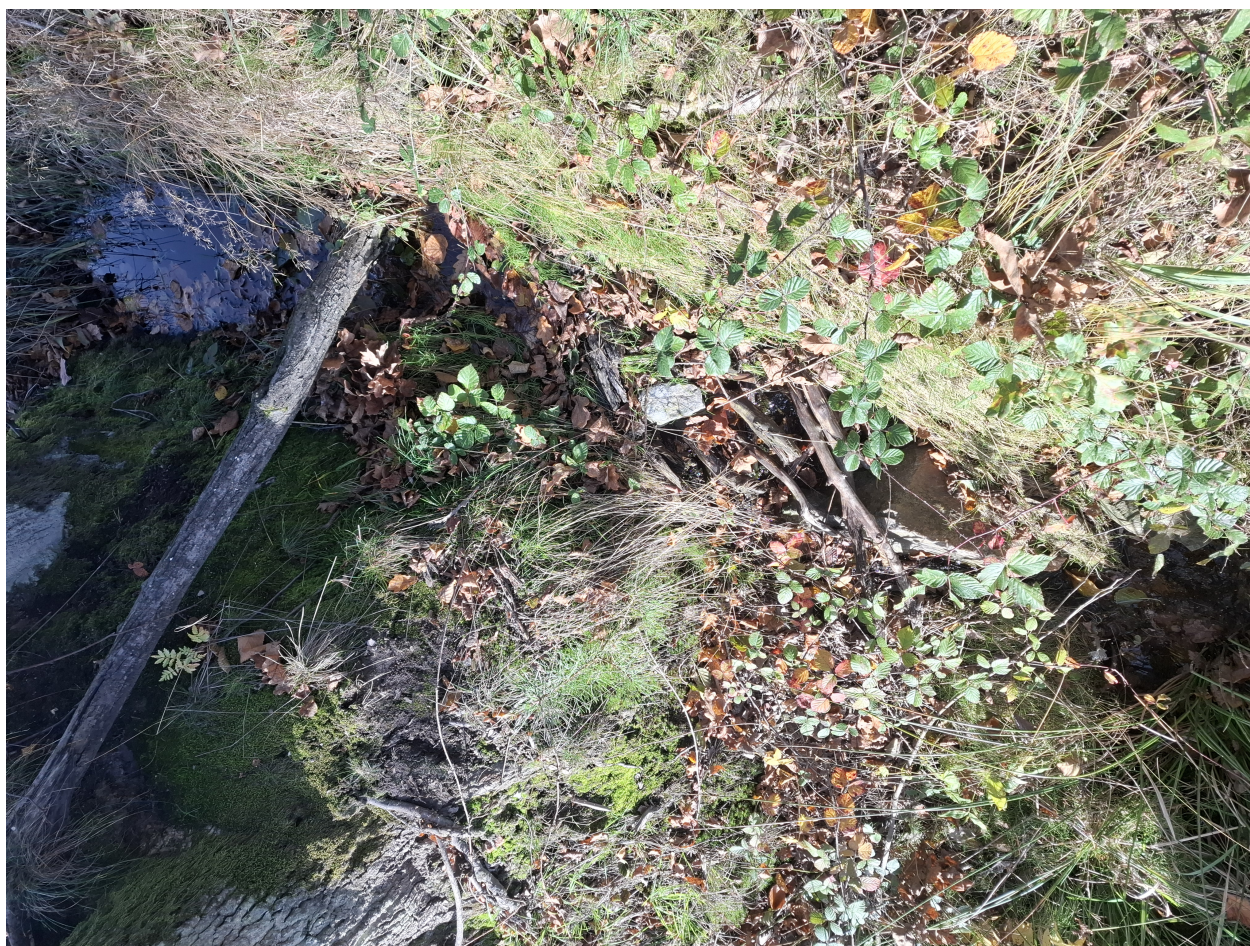
Przepust o nr inwentarza 223/330 w leśnictwie Błotnica został uszkodzony w powodzi z października 2024 roku. Uszkodzenia jakie należy naprawić to oczyszczenie przepustu z rumoszu i zamulenia, przekrój przepustu o małej średnicy ok. fi 300.

| Lp. | Podstawa | Nr spec. techn. | Opis i wyliczenia | j.m. | Poszcz. | Razem |
|---|---|---|---|---|---|---|
| 1<br>d.1 | KNR 2-31<br>1404-02 | | Oczyszczenie przepustów o śr. 0,5 m z namułu ,dodano usługę czyszczenia przepustu metodą ciśnieniową z uwzględnieniem urządzenia WUKO - analogia | m | | |
| 2<br>d.1 | KNR 2-01<br>0224-01 | | Oczyszczenie wlotu do przepustu z rumoszu drzewnego -analogia | m3 | | |
| 3<br>d.1 | KNR 2-01<br>0224-01 | | Oczyszczenie wylotu z przepustu na odcinku 10m -analogia | m3 | | |
| 4<br>d.1 | KNR 2-01<br>0416-01 | | Rozplantowanie rumoszu wydobytego z wylotu i przepustu - analogia | m3 | | |
